Revitalisierung der Gewässer: Strategische Planung Kanton Appenzel Ausserrhoden

Schlussbericht für die Bereiche

Bericht 14.04.01A

Datum 30.10.2014

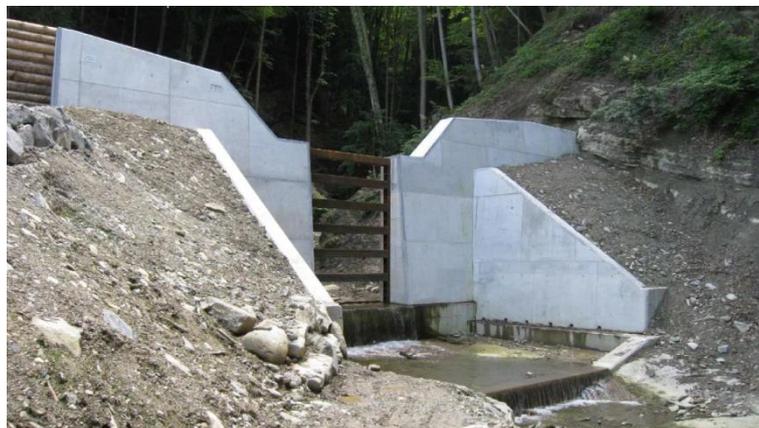
Bei diesem Geschiebesammler handelt es sich um eine offene Geschiebesperre, d.h. sie ist für sämtliches Geschiebe grundsätzlich durchlässig und es finden in der Regel keine Entnahmen statt. Auf den Geschiebehaushalt des Unterlaufs hat der Geschiebesammler keinen Einfluss.

Abbildung 1 | Geschiebesammler Klusbach (offene Geschiebesperre; Gemeinden Lutzenberg und Wolfhalden)

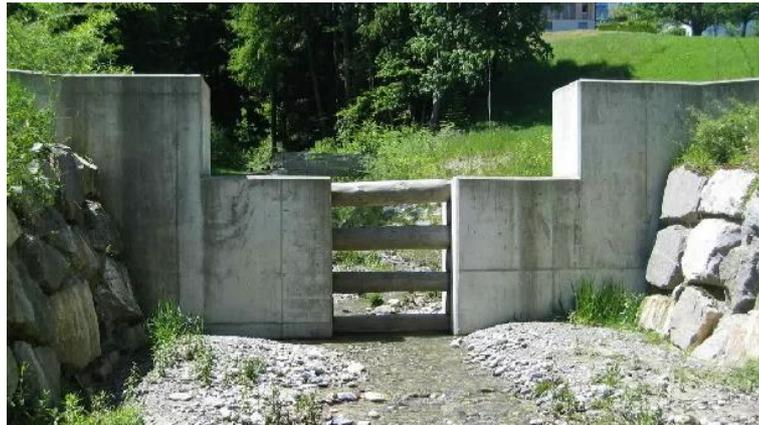
Bei diesem Geschiebesammler handelt es sich um eine offene Geschiebesperre, d.h. sie ist für sämtliches Geschiebe grundsätzlich durchlässig und es finden in der Regel keine Entnahmen statt. Auf den Geschiebehaushalt des Unterlaufs hat der Geschiebesammler keinen Einfluss.

Abbildung 2 | Geschiebesammler Werdbach (offene Geschiebesperre; Gemeinde Heiden)

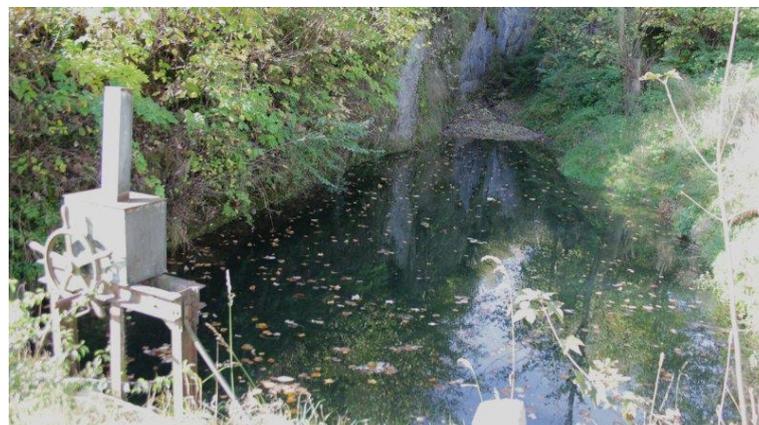
Beim Rückhalteweihler Buechenbach handelt es sich um einen ehemaligen Stauweiher, welcher im Rahmen eines Revitalisierungsprojekts zu einem Geschieberückhalteweihler umfunktioniert wurde. Aus dem Rückhalteweihler werden regelmässig Geschiebe und Feinsedimente entnommen. Eine Änderung des Geschieberegimes ist jedoch nicht empfehlenswert, da unterhalb des Rückhalteweihlers eine längere Eindolungsstrecke direkt durch das Siedlungsgebiet von Urnäsch führt. Die Eindolung mündet anschliessend in die Urnäsch, welche ein ausgeglichenes Geschieberegime aufweist und auf den seitlichen Eintrag aus dem Buechenbach aufgrund seiner geringen Grösse nicht angewiesen ist.

Abbildung 3 | Rückhalteweihler Buechenbach (Gemeinde Urnäsch).

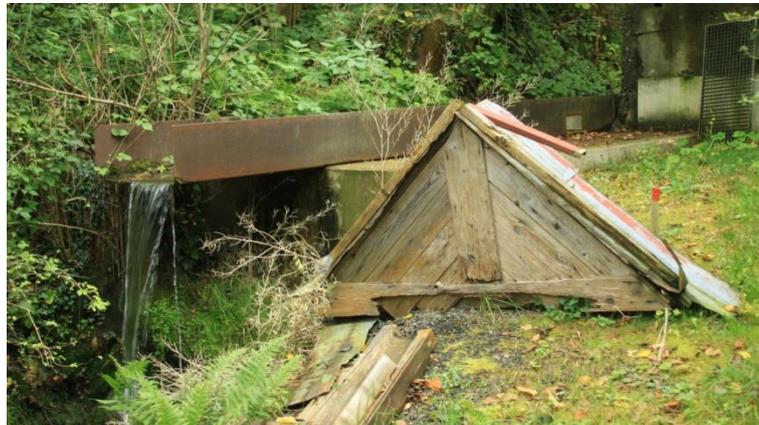
Abbildung 4 | Wasserfassung für die Anlage Zwirneli (Gemeinde Walzenhausen). Die Seitenentnahme (Erneuerung im Jahr 2011) erfolgt oberhalb eines natürlichen Absturzes; im Eichenbach wurde kein Querbauwerk erstellt.

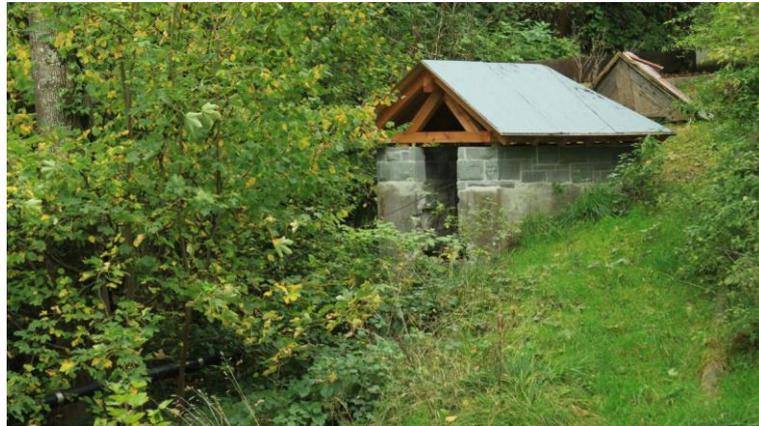
Abbildung 5 | Übersicht Wasserfassung für die Anlage Zwirneli (Gemeinde Walzenhausen).

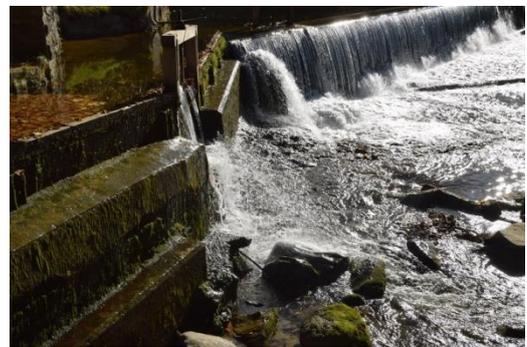
Abbildung 11 Wehr Widen; Restwasserrückgabe mit Fall auf Steine

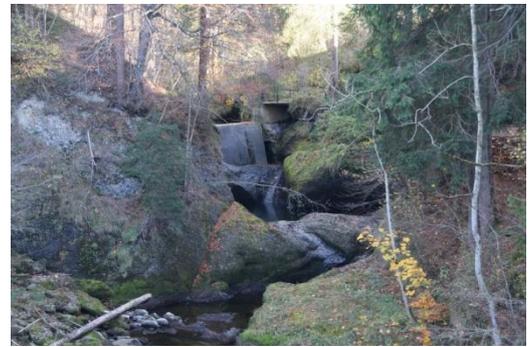
Abbildung 17 Wehr Chronbach; eingebettet in natürliche Wasserfallkette

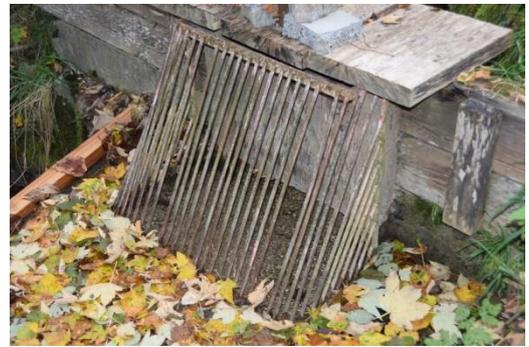
Abbildung 21 Wehr Läbel; Rechen mit fehlenden Stäben

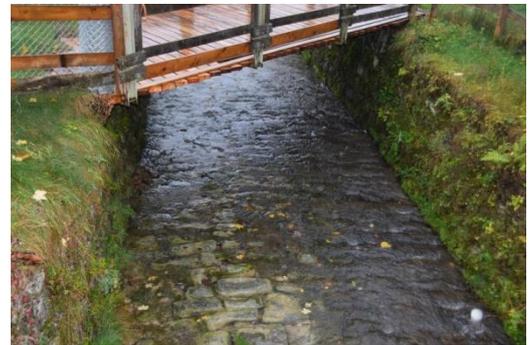
Abbildung 31 verbauter Gstaldenbach unterhalb Wehr

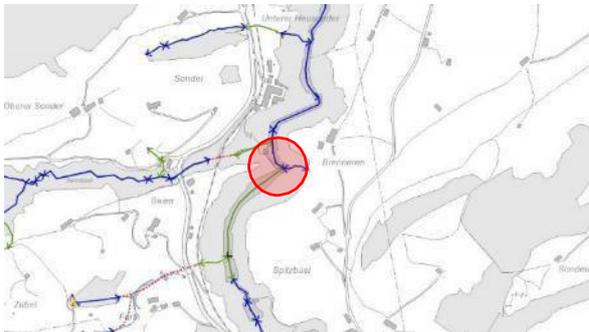
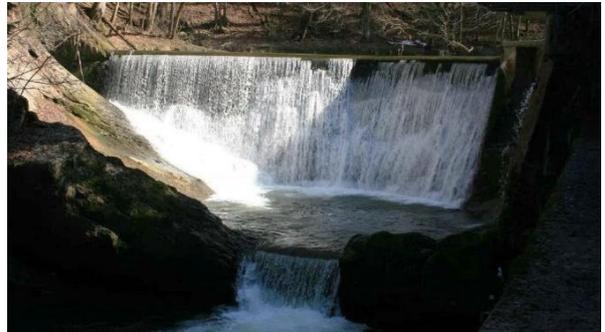
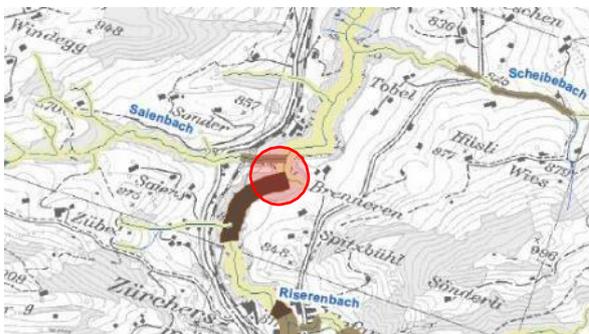
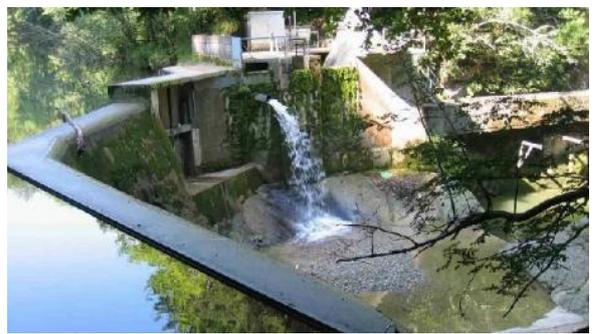
Anlagen-Nr.	1.01	Standortgemeinde(n)	Urnäsch Hundwil
Koordinaten Hindernis	2'740'125 1' 244'277	Gewässername	Urnäsch
Höhenlage Hindernis	767 m ü. M.	Gewässer-Nummer	15174
Koord. Nachbarkantone	nein	Stationierung	10.115
Inhaber / Nutzer	Kleinkraftwerk Saien AG	Kontaktperson	Hans Zurfluh
Adresse	Attinghauserstr. 41	PLZ / Ort	6460 Altdorf
Telefon-Nummer		E-Mail-Adresse	
Funktionstyp	Ausleitkraftwerk	Hindernishöhe	8.0 m
Fassungstyp	Seitenentnahme	Ausbauwassermenge	2'650 l/sec
Rückgabestelle	Urnäsch, km 10.010	Restwassermenge	240 l/sec
Zielgewässer	ja	Nat. Hindernis unten	200 m
Fischgewässer	ja (Bachforelle; Groppe)	Nat. Hindernis oben	325 m
Fischbesatz	Ja	Ökol. Potential oben	gross
Ökomorphologie oben	wenig beeinträchtigt (300 m)	Ökol. Potential unten	gering
Ökomorphologie unten	natürlich/naturnah (>500 m)	Wasserqualität	-
Fischaufstieg möglich	nein	Nat. Fischwanderhindernisse in der nahen Umgebung des Kraftwerks erzeugen eine vergleichbare Fragmentierung des Fischlebensraums. Fischschutz bei Fischabstieg über Wehr und Restwasserabgabe nicht genügend gewährleistet. Beim Abstieg über Wehr fallen/rutschen Fische 8 m bis zum Aufschlag auf Sockel. Bei Restwasserabgabe freier Fall (ca. 6 m) auf Fels. Feinrechen entspricht knapp der Norm (20 mm), max. Anströmgeschwindigkeit <0.5 m/s eingehalten (visuelle Abschätzung).

Fischaufstieg nötig	nein		
Fischabstieg möglich	bedingt		
Fischabstieg nötig	ja		
Schwall/Sunk-Betrieb	nein	Seitenentnahme immer geöffnet. Turbinierung im Dauerbetrieb. Spülung bei Hochwasser ca. 5 bis 10mal pro Jahr.	
Sanierung nötig	nein		
Geschiebedurchgängig	bei Hochwasser	Durch ca. 5 bis 10 Spülungen pro Jahr kann Geschiebe Wehr ungehindert passieren und sich im Unterlauf verteilen.	
Geschiebeanfall	keine Entnahme		
Sanierung nötig	nein

- Durch den Überlauf der Seitenentnahme gelangt immer etwas Wasser in den unteren Abschnitt. Die Restwassermenge wird mit 240 l/s angegeben. Die Rückgabe des Dotierwassers befindet sich ca. 10 km links nach dem Wehr.
- Die Restwasserstrecke weist zum grössten Teil tiefe Pools auf, die auch bei extrem trockenen Verhältnissen nicht austrocknen dürften.
- Ein (unvollständiges) Gesuch für eine Konzessionserneuerung wurde eingereicht. In gegenseitigem Einverständnis wurde das Gesuch bis zum Abschluss der strategischen Planung (Geschiebehalt, Schwall/Sunk, Fischwanderung) sistiert.

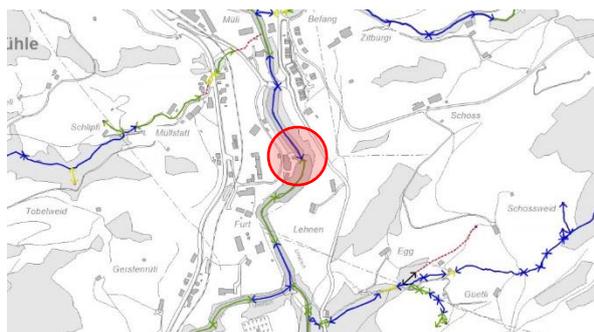
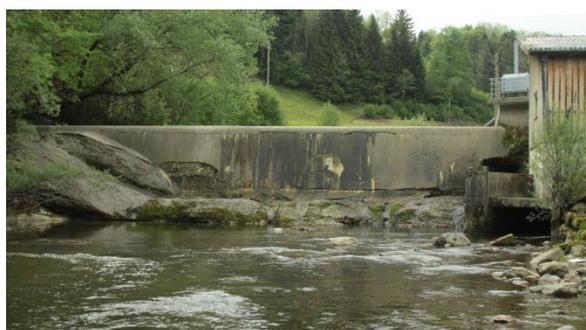
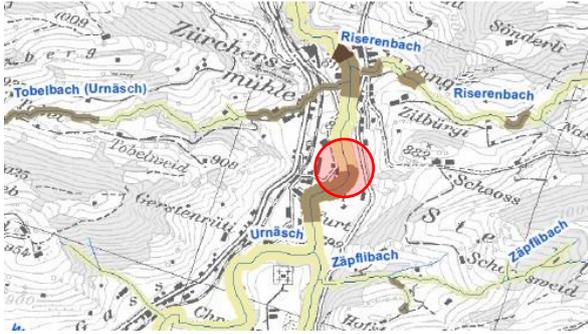
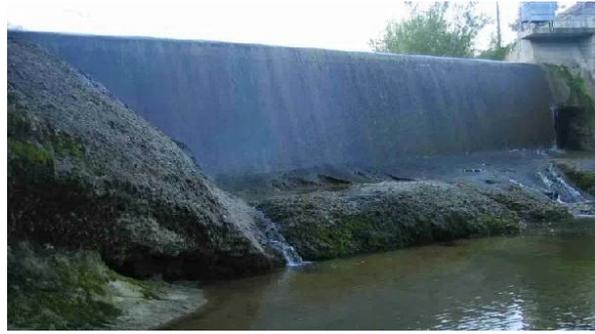
Anlagen-Nr.	1.02	Standortgemeinde(n)	Urnäsch Hundwil
Koordinaten Hindernis	2'740'382 1'243'500	Gewässername	Urnäsch
Höhenlage Hindernis	798 m ü. M.	Gewässer-Nummer	15174
Koord. Nachbarkantone	nein	Stationierung	11.175
Inhaber / Nutzer	Appenzeller Energie	Kontaktperson	Toni Kölbener
Adresse	Postfach 1013	PLZ / Ort	9100 Herisau
Telefon-Nummer	071 787 35 85	E-Mail-Adresse	akoelbener@gmx.ch
Funktionstyp	Flusskraftwerk	Hindernishöhe	5.0 m
Fassungstyp	Frontentnahme	Ausbauwassermenge	3'100 l/sec
Rückgabestelle	Urnäsch, km 11.160	Restwassermenge	-
Zielgewässer	ja	Nat. Hindernis unten	450 m
Fischgewässer	ja (Bachforelle; Groppe)	Nat. Hindernis oben	> 1'000 m
Fischbesatz	Ja	Ökol. Potential oben	mittel
Ökomorphologie oben	wenig beeinträchtigt (200 m)	Ökol. Potential unten	gering
Ökomorphologie unten	natürlich/naturnah (250 m)	Wasserqualität	-
Fischaufstieg möglich	nein	Fischwanderung durch nat. Hindernisse unterhalb des Kraftwerks verhindert. Mit Sanierung (ca. 5 m hohe Fischaufstiegsanlage ca. CHF 400'000 zuzüglich Kosten FAH-Dotierung) würde ca. 450 m fischgängiger Abschnitt im Oberwasser gewonnen. Verhältnis ökol. Nutzen/Kosten wird als ungünstig beurteilt. Fische sind beim Abstieg über Wehr sowie bei der Wasserfassung nicht genügend geschützt. Absteigende Fische rutschen/fallen 5 m bis zum Aufschlag auf Fels. Der Rechen weist einen Stababstand von ca. 30 – 40 mm auf, was in einer ungenügenden Schutzwirkung resultiert.

Fischaufstieg nötig	nein		
Fischabstieg möglich	bedingt		
Fischabstieg nötig	ja		
Schwall/Sunk-Betrieb	nein	Turbinierung im Dauerbetrieb. Rückgabe Dotierwasser direkt bei Zentrale, Restwasserstrecke ca. 4 m. Kein Schwall/Sunk-Ereignis.	
Sanierung nötig	nein		
Geschiebedurchgängig	bei Hochwasser	Grundablass öffnet sich bei Hochwasserereignissen bei einem Pegel von ca. 60 cm Überlauf automatisch (ca. 2-3mal im Jahr). Geschiebetrieb dann gewährleistet.	
Geschiebeanfall	keine Entnahme bzw. alle ca. 20 Jahre		
Sanierung nötig	nein

- Bei der Frontentnahme ist ein Rechen vorhanden. Gemäss dem Wehrbetreuer gelangen Fische nach Gewitterereignissen durch den hohen Gülleanteil im Wasser (u.a. auch grosse Schaumbildung) in den Rechen und dessen Reinigungsprozess.
- Restwasserstrecke (4 m) praktisch nicht vorhanden.
- Der Kraftwerksbetreiber verfügt über Pläne der Anlage.

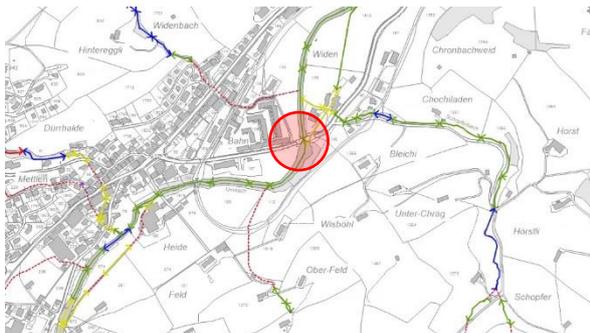
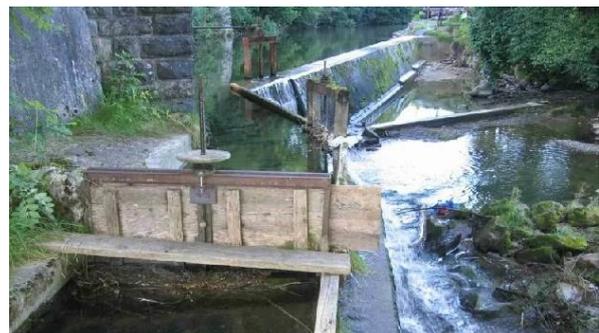
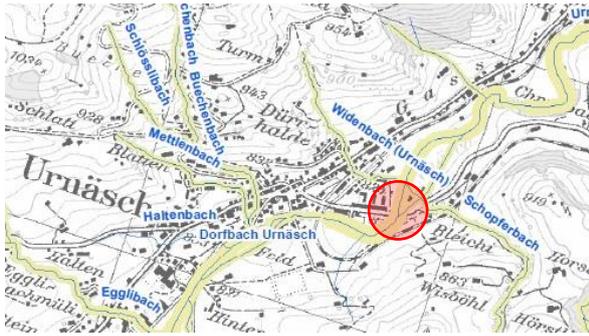
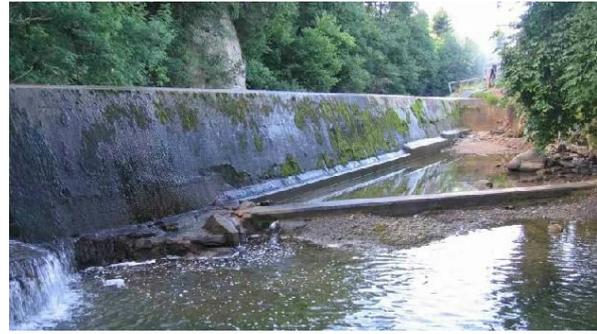
Anlagen-Nr.	1.03	Standortgemeinde(n)	Urnäsch
Koordinaten Hindernis	2'739'818 1'242'388	Gewässername	Urnäsch
Höhenlage Hindernis	811 m ü. M.	Gewässer-Nummer	15174
Koord. Nachbarkantone	nein	Stationierung	12.850
Inhaber / Nutzer	Steingruber Hans AG	Kontaktperson	Appenzeller Energie Toni Kölbener
Adresse	Postfach 10113	PLZ / Ort	9100 Herisau
Telefon-Nummer	071 787 35 85	E-Mail-Adresse	akoelbener@gmx.ch
Funktionstyp	Ausleitkraftwerk	Hindernishöhe	2.5 m
Fassungstyp	Frontentnahme	Ausbauwassermenge	800 l/sec
Rückgabestelle	Urnäsch, km 12.460	Restwassermenge	210 l/sec
Zielgewässer	ja	Nat. Hindernis unten	> 1'000 m
Fischgewässer	ja (Bachforelle; Groppe)	Nat. Hindernis oben	> 1'000 m
Fischbesatz	ja	Ökol. Potential oben	gering
Ökomorphologie oben	wenig beeinträchtigt (500 m)	Ökol. Potential unten	gering
Ökomorphologie unten	wenig beeinträchtigt (350 m)	Wasserqualität	
Fischaufstieg möglich	nein	Hinderniswirkung der Anlage unterbindet gross-räumige Wanderbewegungen von Bachforelle und Groppe.

Fischaufstieg nötig	ja	Feinrechen entspricht knapp der Norm (20 mm) und max. Anströmgeschwindigkeit <0.5 m/s wird eingehalten (visuelle Abschätzung). Fische sind beim Abstieg übers Wehr sowie der Restwasserabgabe nicht ausreichend vor Verletzung geschützt. Beim Wehr rutschen/fallen sie ca. 2.5 m bis zum Aufschlag auf den Sockel. Bei der Restwasserabgabe fallen die Fische auf den Sockel oder auf Steine (hohes Verletzungsrisiko).	
Fischabstieg möglich	bedingt		
Fischabstieg nötig	ja		
Schwall/Sunk-Betrieb	nein	Turbinierung im Dauerbetrieb. Auch bei Spülung kein nennenswertes Schwall/Sunk-Ereignis.	
Sanierung nötig	nein		
Geschiebedurchgängig	bei Hochwasser	Geschiebe gelangt mehr oder weniger ganzjährig bei Hochwasser über Wehrkrone. Spülung bis zu 2mal pro Jahr durch Grundablass (ca. 10 m ³ Material).	
Geschiebeanfall	keine Entnahme		
Sanierung nötig	nein

- Durch den Grundablass und den Überlauf der Seitenentnahme gelangt ständig etwas Wasser in die Restwasserstrecke.
- Da sich vor dem Wehr das Geschiebe auf einer grossen Fläche staut und bei der Spülung nur wenig abgeschwemmt wird, ist die Gewässersohle relativ hoch bzw. annähernd so hoch wie die Wehrkrone, so dass auch bei niedrigem Pegel Wasser in die Restwasserstrecke gelangt.

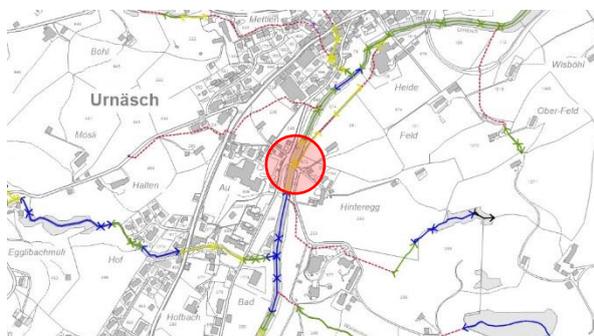
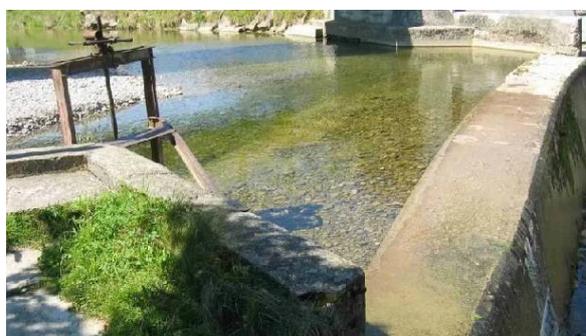
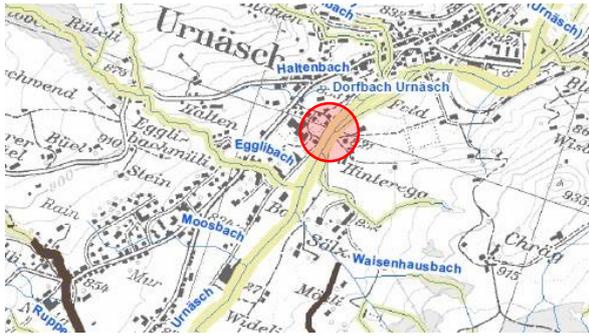
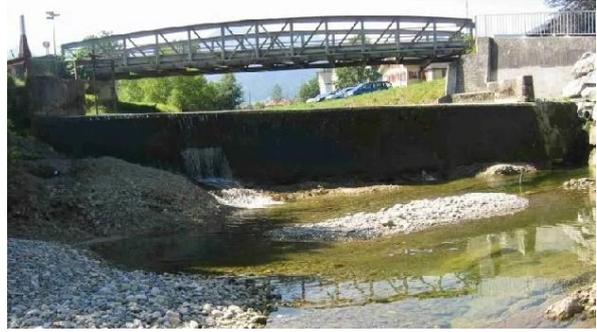
Anlagen-Nr.	1.04	Standortgemeinde(n)	Urnäsch
Koordinaten Hindernis	2'739'275 1'242'000	Gewässername	Urnäsch
Höhenlage Hindernis	819 m ü. M.	Gewässer-Nummer	15174
Koord. Nachbarkantone	nein	Stationierung	13.600
Inhaber / Nutzer	Werner Nef AG	Kontaktperson	Marcel Rechsteiner
Adresse	Feldstrasse 4	PLZ / Ort	9107 Urnäsch
Telefon-Nummer	071 364 10 30	E-Mail-Adresse	-
Funktionstyp	Ausleitkraftwerk	Hindernishöhe	2.0 m
Fassungstyp	Seitenentnahme	Ausbauwassermenge	4'000 l/sec
Rückgabestelle	Urnäsch, km 13.260	Restwassermenge	0 l/sec
Zielgewässer	ja	Nat. Hindernis unten	> 1'000 m
Fischgewässer	ja (Bachforelle; Groppe)	Nat. Hindernis oben	> 1'000 m
Fischbesatz	ja	Ökol. Potential oben	gering
Ökomorphologie oben	stark beeinträchtigt (75 m)	Ökol. Potential unten	gering
Ökomorphologie unten	stark beeinträchtigt (50 m)	Wasserqualität	-
Fischaufstieg möglich	nein	Das Wehr stellt ein für die Fischwanderung entscheidendes Hindernis dar und befindet sich in einem wichtigen Fischlebensraum.

Fischaufstieg nötig	ja	Die Fische sind beim Abstieg über das Wehr ausreichend vor Verletzungen geschützt – Fall über 2 m direkt in einen > 0.9 m tiefen Pool.	
Fischabstieg möglich	ja		
Fischabstieg nötig	nein		
Schwall/Sunk-Betrieb	nein	Keine Wehrklappe bzw. kein Staubereich aufgrund Geschiebehöhe. Wasser kann ungehindert passieren. Spülung ca. alle 2 Monate bei Hochwasser mit geringem Schwall/Sunk. Seitenentnahme immer geöffnet. Rückgabe ohne Nutzung ca. 10 m nach Entnahme. Kein Einfluss auf Restwasser.	
Sanierung nötig	nein		
Geschiebedurchgängig	bei Hochwasser	Keine Wehrklappe. Geschiebe kann ungehindert passieren, auch durch Seitenentnahme.	
Geschiebeanfall	keine Entnahme		
Sanierung nötig	nein

- Die Anlage ist nicht mehr in Betrieb. Dazu fehlt eine Wehrklappe. Die Seitenentnahme ist ständig offen. Die Rückgabe des Wassers erfolgt nach ca. 10 m direkt in die Urnäsch.
- Rückbau des Wehrs Hinteregg/Heide ist in Projektierung.

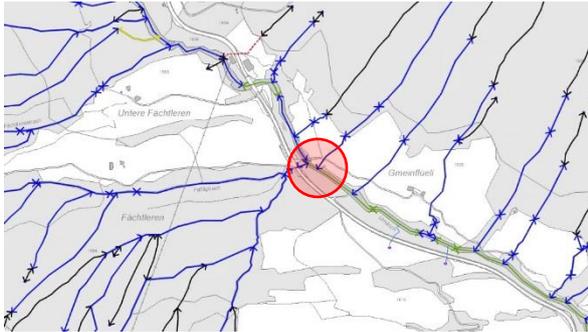
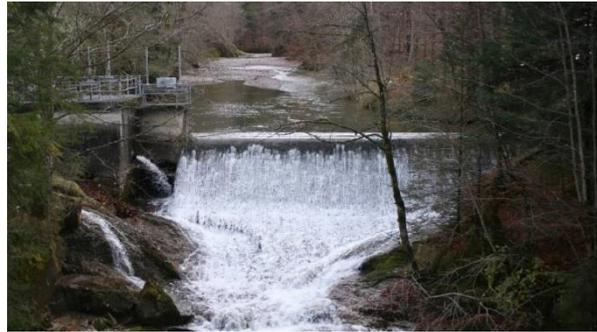
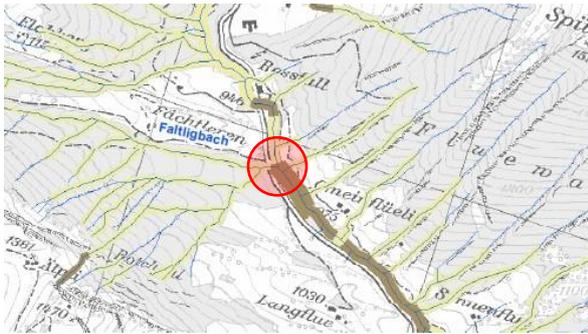
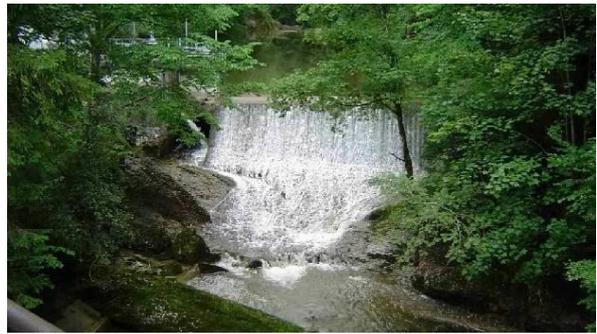
Anlagen-Nr.	1.05	Standortgemeinde(n)	Urnäsch
Koordinaten Hindernis	2'739'452 1'237'894	Gewässername	Urnäsch
Höhenlage Hindernis	948 m ü. M.	Gewässer-Nummer	15174
Koord. Nachbarkantone	nein	Stationierung	18.900
Inhaber / Nutzer	Säntis Naturstrom AG	Kontaktperson	Elektrizitätswerk Urnäsch
Adresse	Bindlistrasse 18	PLZ / Ort	9107 Urnäsch
Telefon-Nummer	071 364 11 81	E-Mail-Adresse	kontakt@ewurnaesch.ch
Funktionstyp	Ausleitkraftwerk	Hindernishöhe	4.0 m
Fassungstyp	Frontentnahme	Ausbauwassermenge	1'020 l/sec
Rückgabestelle	Urnäsch, km 17.410	Restwassermenge	60 l/sec
Zielgewässer	ja	Nat. Hindernis unten	60 m
Fischgewässer	ja (Bachforelle; Groppe)	Nat. Hindernis oben	> 1'000 m
Fischbesatz	ja	Ökol. Potential oben	mittel
Ökomorphologie oben	wenig beeinträchtigt (> 500 m)	Ökol. Potential unten	gering
Ökomorphologie unten	natürlich/naturnah (200 m)	Wasserqualität	
Fischaufstieg möglich	nein	Unterhalb des Kraftwerks erzeugen nat. Hindernisse eine vergleichbare Fragmentierung des Fischlebensraums. Verhältnis zw. finanziellen Kosten und ökol. Nutzen (Verlängerung fischgängige Strecke ca. 60 m) wird als ungünstig beurteilt. Nicht ausreichender Schutz vor Verletzungen beim Abstieg übers Wehr sowie der Restwasserabgabe. Beim Wehrabstieg rutschen/fallen Fische ca. 4 m bis zum Aufschlag auf den Sockel und rutschen über eine Rampe (5 m) weiter in Kolk. Feinrechen entspricht der Norm (15 mm) und max. Anströmgeschwindigkeit <0.5 m/s (visuelle Abschätzung) wird nicht überschritten.

Fischaufstieg nötig	nein		
Fischabstieg möglich	bedingt		
Fischabstieg nötig	ja		
Schwall/Sunk-Betrieb	ja	Turbinierung im Dauerbetrieb. Der Speicherweiher wird jedoch im Tagesverlauf abgelassen und während Nacht wieder aufgefüllt. Langsames An- und Herunterfahren der Turbinen. Rückgabe verursacht kein nennenswertes Schwall/Sunk-Ereignis.	
Sanierung nötig	nein		
Geschiebedurchgängig	bei Hochwasser	Aktuell keine Spülungen mehr (Ausnahme Notspülungen zur Freihaltung Frontentnahme) und keine Entnahme, Geschiebe kann ungehindert passieren. Sanierungsvorschlag zur Diskussion vorgeschlagen.	
Geschiebeanfall	keine Entnahme		
Sanierung nötig	ja

- Die Restwassermenge ist mit 60 l/s vorgeschrieben. Die tatsächliche Durchschnittsmenge ist nicht bekannt.

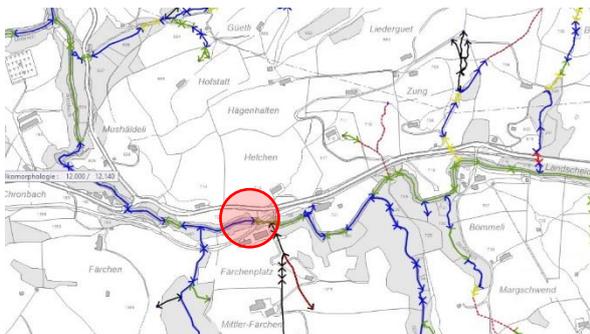
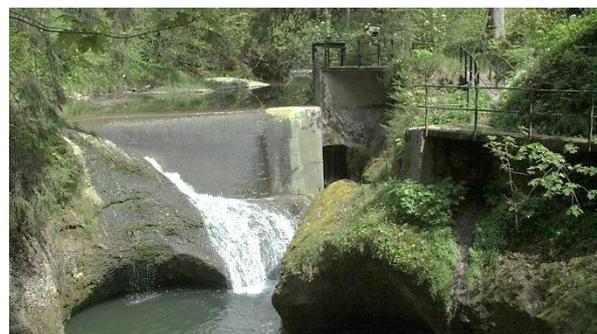
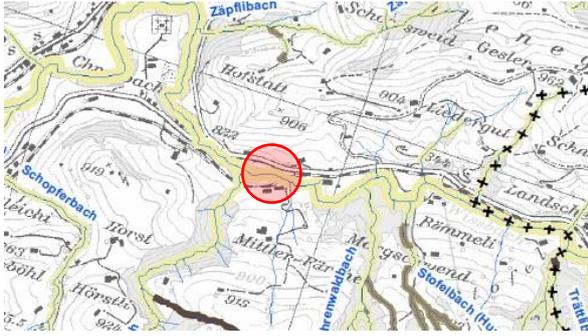
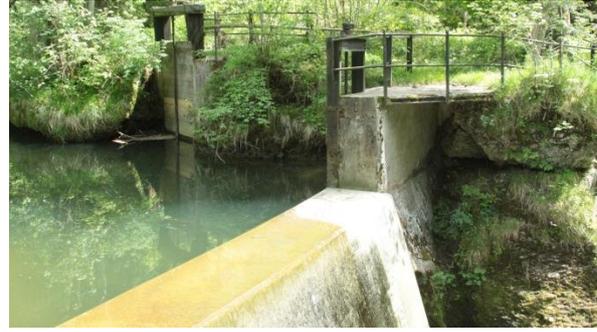
Anlagen-Nr.	1.06	Standortgemeinde(n)	Urnäsch Hundwil
Koordinaten Hindernis	2'740'608 1'242'759	Gewässername	Wissbach
Höhenlage Hindernis	819 m ü. M.	Gewässer-Nummer	12801
Koord. Nachbarkantone	nein	Stationierung	0.670
Inhaber / Nutzer	Roman Oertle	Kontaktperson	Wilhelm Oertle-Manser
Adresse	Chronbach 222	PLZ / Ort	9107 Urnäsch
Telefon-Nummer	079 551 69 31	E-Mail-Adresse	-
Funktionstyp	Ausleitkraftwerk	Hindernishöhe	6.0 m
Fassungstyp	Seitenentnahme	Ausbauwassermenge	250 l/sec
Rückgabestelle	Wissbach, km 0.530	Restwassermenge	265 l/sec
Zielgewässer	ja	Nat. Hindernis unten	2 m
Fischgewässer	ja (Bachforelle)	Nat. Hindernis oben	250 m
Fischbesatz	ja	Ökol. Potential oben	gering
Ökomorphologie oben	wenig beeinträchtigt (50 m)	Ökol. Potential unten	gering
Ökomorphologie unten	natürlich/naturnah (350 m)	Wasserqualität	
Fischaufstieg möglich	nein	Anlage ist auf ein nat. Hindernis aufgesetzt, welches keinen Fischaufstieg erlaubt.

Fischaufstieg nötig	nein	Ungenügender Fischschutz von Verletzungen bei Abstiegsmöglichkeiten über Wehr und Restwasserabgabe. Absteigende Fische fallen (ca. 3 m) auf Fels und anschliessend rutschen/fallen sie auf Fels weiter bis in den Kolk. Feinrechen entspricht der Norm (13 mm) und die max. Anströmgeschwindigkeit <0.5 m/s wird eingehalten (visuelle Abschätzung).	
Fischabstieg möglich	bedingt		
Fischabstieg nötig	ja		
Schwall/Sunk-Betrieb	nein	Seitenentnahme ausser bei Hochwasser immer offen.	
Sanierung nötig	nein	Durch Grundablass und Überläufe der Seitenentnahme gelangt ständig Wasser in Restwasserstrecke. Spülung bei Hochwasser 1-2mal pro Jahr mit geringem Schwall/Sunk.	
Geschiebedurchgängig	bei Hochwasser	Spülung durch Grundablass bei Hochwasser 1-2mal pro Jahr. Geschiebe gelangt in Restwasserstrecke und wird verteilt.	
Geschiebeanfall	keine Entnahme		
Sanierung nötig	nein

- Durch den Grundablass und die Überläufe der Seitenentnahme gelangt ständig Wasser in die Restwasserstrecke. Die Restwassermenge wird mit 265 l/s angegeben. Eine Spülung wird bei Hochwasser 1-2mal pro Jahr durchgeführt.
- Der Kraftwerksbetreiber verfügt über Pläne der Anlage.

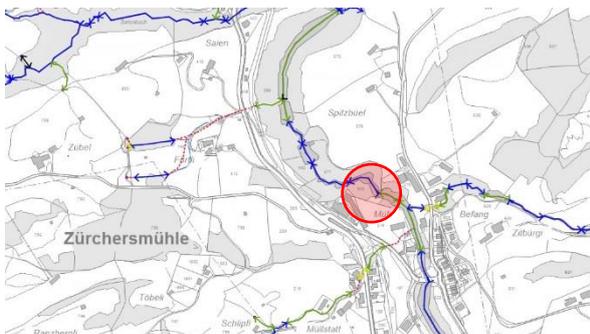
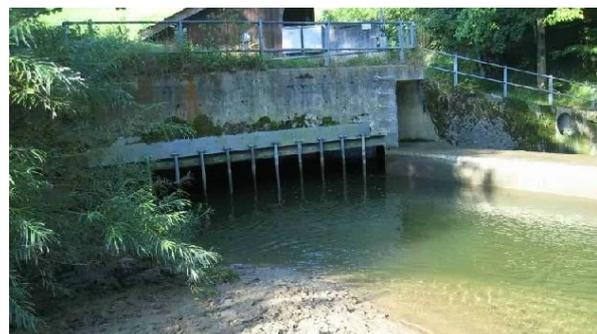
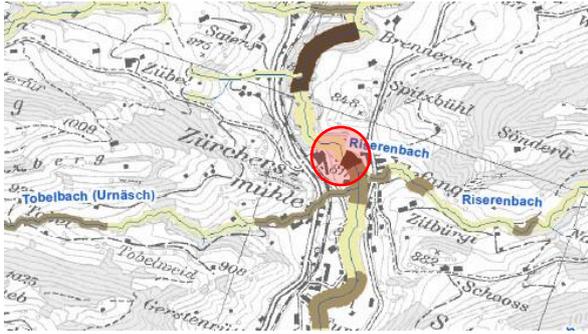
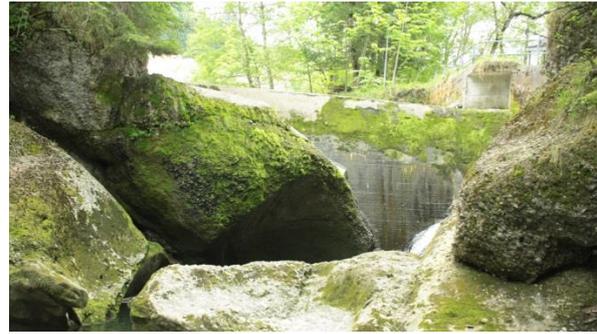
Anlagen-Nr.	4.01	Standortgemeinde(n)	Urnäsch Hundwil
Koordinaten Hindernis	2'740'217 1'243'864	Gewässername	Urnäsch
Höhenlage Hindernis	792 m ü. M.	Gewässer-Nummer	15174
Koord. Nachbarkantone	nein	Stationierung	10.740
Inhaber / Nutzer	HP Walser AG	Kontaktperson	Hanspeter Walser
Adresse	Mettlenweg 15	PLZ / Ort	9107 Urnäsch
Telefon-Nummer	071 364 11 86	E-Mail-Adresse	
Funktionstyp	Ausleitkraftwerk	Hindernishöhe	7.0 m
Fassungstyp	Seitenentnahme	Ausbauwassermenge	2'300 l/sec
Rückgabestelle	Urnäsch, km 10.460	Restwassermenge	240 l/sec
Zielgewässer	ja	Nat. Hindernis unten	30 m
Fischgewässer	ja (Bachforelle, Groppe)	Nat. Hindernis oben	> 1'000 m
Fischbesatz	ja	Ökol. Potential oben	gross
Ökomorphologie oben	wenig beeinträchtigt (200 m)	Ökol. Potential unten	gering
Ökomorphologie unten	natürlich/naturnah (300 m)	Wasserqualität	
Fischaufstieg möglich	nein	<p>Vergleichbare Fragmentierung des Fischlebensraums durch nat. Hindernisse unterhalb des Kraftwerks. Das Verhältnis Kosten und ökol. Nutzen (Verlängerung fischgängige Strecke ca. 30 m) wird als ungünstig beurteilt.</p> <p>Absteigende Fische über Wehr sind nicht ausreichend vor Verletzungen geschützt. Sie rutschen/fallen über Felssporn oder leicht schräge Wand ca. 7 m. Der Feinrechen weist verschiedenenorts Stababstände von >20 mm auf.</p>

Fischaufstieg nötig	nein		
Fischabstieg möglich	bedingt		
Fischabstieg nötig	ja		
Schwall/Sunk-Betrieb	nein	<p>Turbinierung im Dauerbetrieb. Kein Schwall/Sunk-Ereignis. Durch Überlauf Seitenentnahme und durch Grundablass gelangt immer Wasser in die Restwasserstrecke.</p>	
Sanierung nötig	nein		
Geschiebedurchgängig	bei Hochwasser	<p>Spülung 2mal pro Jahr während Hochwasser im Sommer. Bei starken Hochwassern wird Grundablass geöffnet.</p>	
Geschiebeanfall	keine Entnahmen		
Sanierung nötig	nein

- Durch den Überlauf der Seitenentnahme und durch die beiden Grundablässe gelangt immer etwas Wasser in die Restwasserstrecke. Die Restwassermenge wird mit 240 l/sec angegeben.
- Der Kraftwerksbetreiber verfügt über Pläne der Anlage.

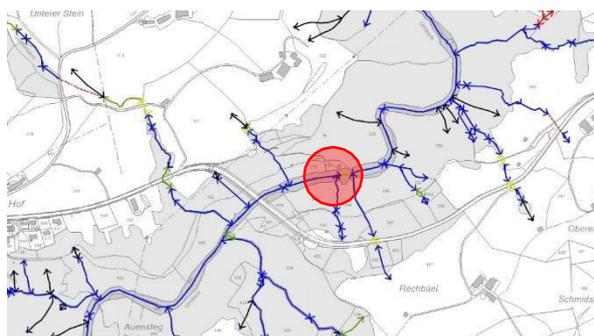
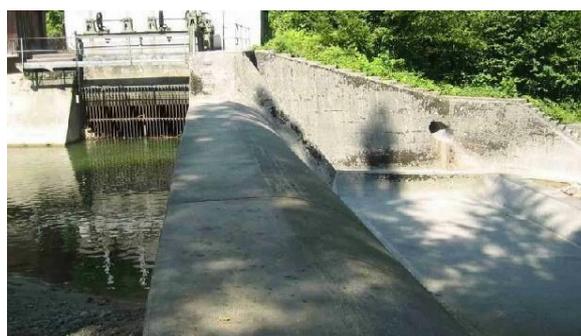
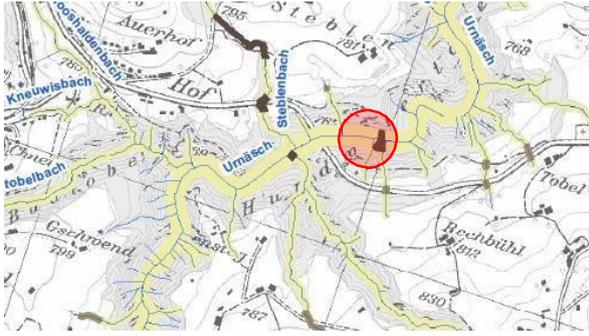
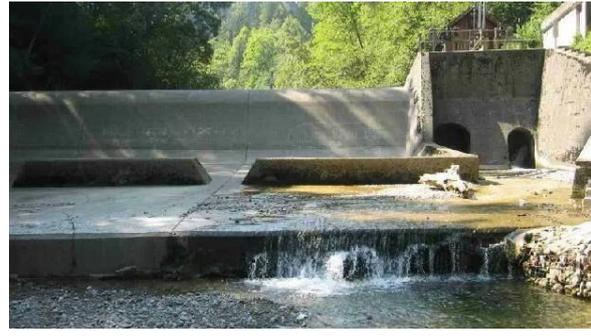
Datenblatt Wehr Hundwilertobelbrücke

Anlagen-Nr.	7.01	Standortgemeinde(n)	Waldstatt Hundwil
Koordinaten Hindernis	2'740'970 1'247'382	Gewässername	Urnäsch
Höhenlage Hindernis	686 m ü. M.	Gewässer-Nummer	15174
Koord. Nachbarkantone	ja (AI, SG)	Stationierung	6.220
Inhaber / Nutzer	SAK AG	Kontaktperson	Reto Zuglian
Adresse	Vadianstrasse 50	PLZ / Ort	9100 St.Gallen
Telefon-Nummer	071 229 55 70	E-Mail-Adresse	reto.zuglian@sak.ch
Funktionstyp	Ausleitkraftwerk	Hindernishöhe	4.0 m
Fassungstyp	Seitenentnahme	Ausbauwassermenge	3'800 l/sec
Rückgabestelle	Sitter, km 30.760	Restwassermenge	147 l/sec
Zielgewässer	ja	Nat. Hindernis unten	> 1'000 m
Fischgewässer	ja (Bachforelle, Groppe)	Nat. Hindernis oben	> 1'000 m
Fischbesatz	ja	Ökol. Potential oben	gering
Ökomorphologie oben	natürlich/naturnah (>500 m)	Ökol. Potential unten	gering
Ökomorphologie unten	stark beeinträchtigt (50 m)	Wasserqualität	
Fischaufstieg möglich	nein	Sanierungsvorschlag liegt vor. Grossräumige Wanderbewegungen werden durch die Hinderniswirkung der Anlage unterbunden. Ungenügender Fischschutz bei Nutzung der Abstiegs-möglichkeiten über Wehr und Restwasserabgabe. Absteigende Fische prallen beim Abstieg gegen die Querriegel zur Energievernichtung. Bei der Restwasserabgabe fallen sie im freien Fall auf den Beton. Triebwasserkanal führt Fische wahrscheinlich verletzungs-frei unterirdisch in Gübsensee. Stababstand Feinrechen (29 mm) liegt über der Norm. Verzicht auf Sanierung Feinrechen wenn Nachweis, dass Fische jederzeit ins Oberwasser zurückkehren können – keine Wanderhindernisse (Strömung, Abstürze) im Triebwasserkanal.

Fischaufstieg nötig	ja		
Fischabstieg möglich	bedingt		
Fischabstieg nötig	ja		
Schwall/Sunk-Betrieb	ja	Schwall/Sunk-Strecke liegt im Kanton St.Gallen.	
Sanierung nötig	nein		
Geschiebedurchgängig	bei Hochwasser	Sanierungsvorschlag liegt vor. Aktuell Spülung während Hochwasserereignissen, dazu wöchentliche Spülungen des Fassungs-bereichs.	
Geschiebeanfall	keine Entnahmen		
Sanierung nötig	ja

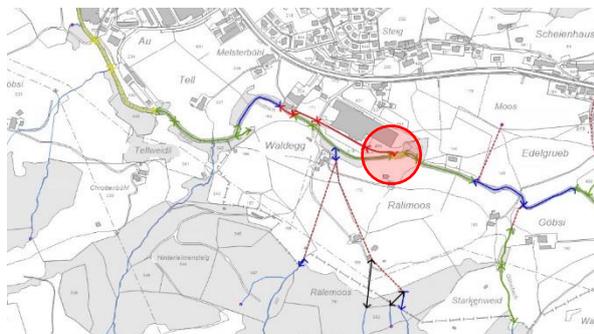
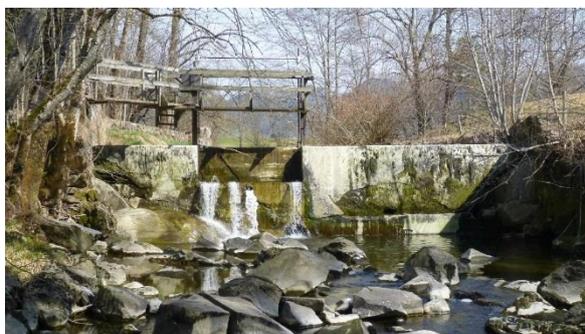
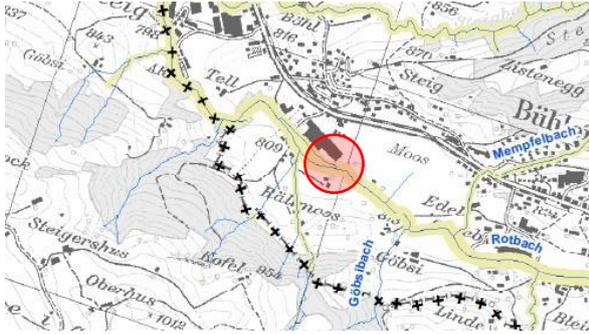
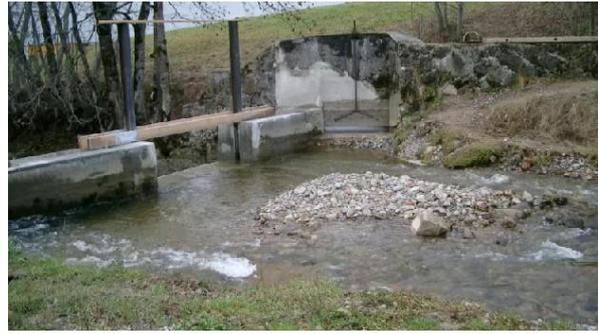
Datenblatt Wehr Melsterböhl

Anlagen-Nr.	9.01	Standortgemeinde(n)	Bühler
Koordinaten Hindernis	2'748'966 1'248'685	Gewässername	Rotbach
Höhenlage Hindernis	804 m ü. M.	Gewässer-Nummer	19565
Koord. Nachbarkantone	nein	Stationierung	7.735
Inhaber / Nutzer	Walter Knechtle	Kontaktperson	Walter Knechtle
Adresse	Melsterböhl 2	PLZ / Ort	9055 Bühler
Telefon-Nummer	071 793 31 07	E-Mail-Adresse	walterknechtle@bluewin.ch
Funktionstyp	Ausleitkraftwerk	Hindernishöhe	2.5 m
Fassungstyp	Seitenentnahme	Ausbauwassermenge	480 l/sec
Rückgabestelle	Rotbach, km 7.475	Restwassermenge	65 l/sec
Zielgewässer	ja	Nat. Hindernis unten	> 1'000 m
Fischgewässer	ja (Bachforelle, Groppe)	Nat. Hindernis oben	> 1'000 m
Fischbesatz	ja	Ökol. Potential oben	gering
Ökomorphologie oben	stark beeinträchtigt (50 m)	Ökol. Potential unten	gering
Ökomorphologie unten	wenig beeinträchtigt (250 m)	Wasserqualität	
Fischaufstieg möglich	nein	Grossräumige Wanderbewegungen werden durch die Hinderniswirkung der Anlage unterbunden. Ausreichender Fischschutz vor Verletzungen im Bereich der Wasserfassung (neuer Feinrechen + Lochblech: 12.2 mm) und dem Wehr (Fall in Kolk). Ausleitkanal ohne jegliche Deckung wirkt vermutlich als Verhaltensbarriere und Fische dürften nicht ins Maschinenhaus schwimmen.

Fischaufstieg nötig	ja		
Fischabstieg möglich	bedingt		
Fischabstieg nötig	nein		
Schwall/Sunk-Betrieb	nein	Seitenentnahme immer geöffnet. Turbinierung im Dauerbetrieb. Spülung jeweils bei Hochwasserereignissen mit geringem zusätzlichen Schwall/Sunk.	
Sanierung nötig	nein		
Geschiebedurchgängig	ja	Durchgängigkeit jeweils bei Hochwasser durch geöffnetes Wehr. Kein Grundablass vorhanden. Daher verbleibt immer ein wenig Geschiebe im Oberlauf (Kiesbänke ersichtlich).	
Geschiebeanfall	keine Entnahmen		
Sanierung nötig	nein

- Die Seitenentnahme ist ausser bei Hochwasser immer geöffnet und es wird nach Möglichkeit durchgehend turbinieren. Nach Aussagen des Betreibers hat es ganzjährig jedoch eher zu wenig Wasser für eine ständige Turbinieren.
- Bei Niedrigwasser fällt auch die Seitenentnahme trocken, d.h. unter der Wehröffnung fliesst ständig Wasser in die Restwasserstrecke. Es fliesst jedoch nur wenig Wasser unter der Wehröffnung und aus dem Überlauf der Seitenentnahme in den unten gelegenen Abschnitt. Die tatsächliche Restwassermenge wird mit 65 l/s angegeben.
- Die Spülung wird jeweils bei Bedarf und bei Hochwasserereignissen durchgeführt, indem das Wehr vollständig geöffnet wird. Die Anlage verfügt nicht über einen Grundablass.

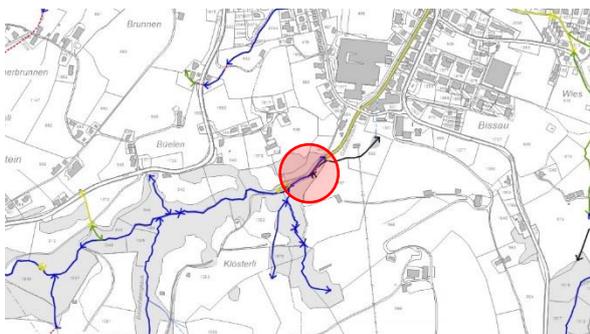
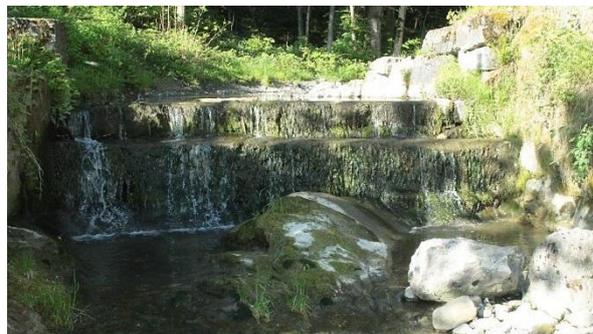
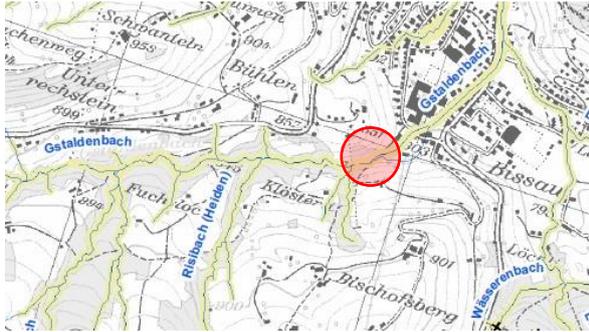
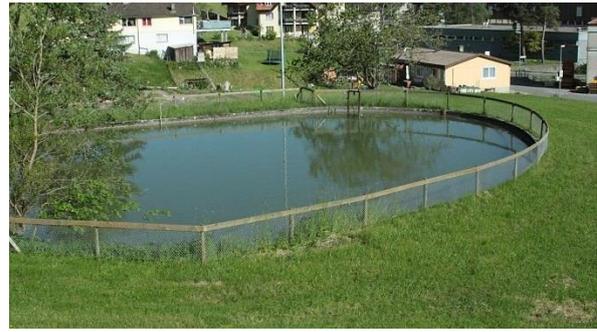
Datenblatt Wehr Hinterbissau (Betrieb eingestellt)

Anlagen-Nr.	16.03	Standortgemeinde(n)	Heiden
Koordinaten Hindernis	2'757'873 1'255'937	Gewässername	Gstaldenbach
Höhenlage Hindernis	810 m ü. M.	Gewässer-Nummer	22228
Koord. Nachbarkantone	ev. SG (Zielgewässer)	Stationierung	5.958
Inhaber / Nutzer	Roger Sieber	Kontaktperson	Roger Sieber
Adresse	Alte Landstrasse 77	PLZ / Ort	9427 Wolfhalden
Telefon-Nummer	071 891 12 17	E-Mail-Adresse	info@sieber-bau.ch
Funktionstyp	Ausleitkraftwerk	Hindernishöhe	1.0 m
Fassungstyp	Frontentnahme	Ausbauwassermenge	100 l/sec
Rückgabestelle	Gstaldenbach, km 5.720	Restwassermenge	0 l/sec
Zielgewässer	ja (Absicht zur Revitalisierung)	Nat. Hindernis unten	> 1'000 m
Fischgewässer	ja (Bachforelle)	Nat. Hindernis oben	> 1'000 m
Fischbesatz	ja	Ökol. Potential oben	gering
Ökomorphologie oben	natürlich/naturnah (> 500 m)	Ökol. Potential unten	gering
Ökomorphologie unten	natürlich/naturnah (50 m)	Wasserqualität	
Fischaufstieg möglich	nein	<p>Qualität Fischlebensraum wird als äusserst niedrig eingestuft (Gstaldenbach inkl. Sohle hart verbaut). Nutzen Fischaufstiegshilfe wird als gering eingestuft. Allenfalls bei einem Revitalisierungsprojekt mit-sanieren.</p> <p>Abstiegsschutz entspricht nicht der Norm (z.B. Felsen im Wehrkolk). Die Verletzungsgefahr wird jedoch aufgrund geringer Wehrhöhe (1 m) als gering beurteilt. Durch den Rechen (30 mm) können Fische in/ aus dem Ausleitkanal schwimmen. Zugang zum Weiher für Fische versperrt (engmaschiges Gitter).</p>

Fischaufstieg nötig	nein		
Fischabstieg möglich	bedingt		
Fischabstieg nötig	nein		
Schwall/Sunk-Betrieb	nein	<p>Anlage nicht in Betrieb, permanenter Überlauf.</p>	
Sanierung nötig	nein	<p>Wassernutzung nur für Fischteich, kein Einfluss auf Schwall/Sunk oder Restwasser.</p>	
Geschiebedurchgängig	ja	<p>Anlage nicht in Betrieb, permanenter Durchgang. Alle 2-3 Jahre Entnahme von ca. 40 m³. Keine Rückgabe in das Gewässer.</p>	
Geschiebeanfall	Entnahme		
Sanierung nötig	nein
