Sanierung Fischgängigkeit

*Strategische Planung
Dezember 2014*

Bau-, Umwelt- und
Wirtschaftsdepartement | buwd.lu.ch

WFN - Wasser Fisch Natur AG

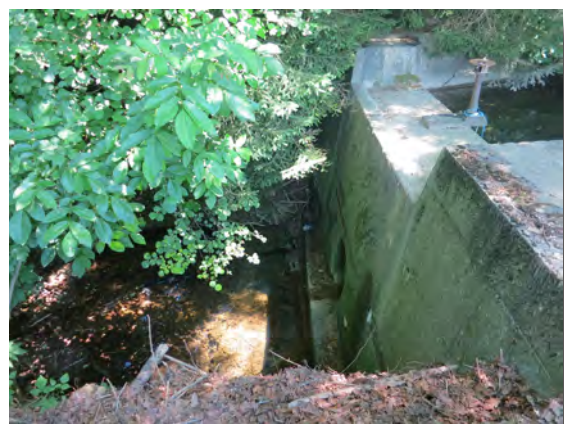
Im Röllbach bei Wilistatt befindet sich die Wasserfassung für den Unteren Wilistattweiher. Zusätzlich wird Wasser von diversen Quellen via Oberen Willistattweiher in diesen eingeleitet. Vom Unteren Wilistattweiher führt die Druckleitung bis zum **Kraftwerk Widmer Büzwil (50006)** am Ufer des Sempachersees. Die Wasserentnahme im Röllbach ist nicht fischgängig, aber es finden sich diverse natürliche Hindernisse in deren unmittelbaren Nähe, so dass eine Sanierung dieses Wanderhindernisses keinen Sinn macht. Deshalb wird diese Anlage aus der Sanierungspflicht entlassen.

Abbildung 17: Wasserfassung des Kraftwerks Widmer Büzwil (50006) im Röllbach.

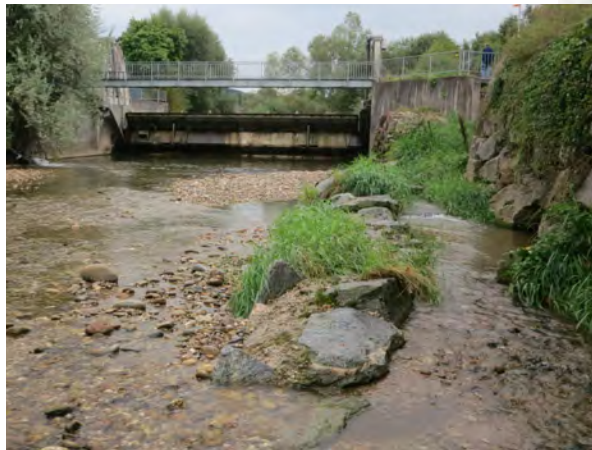
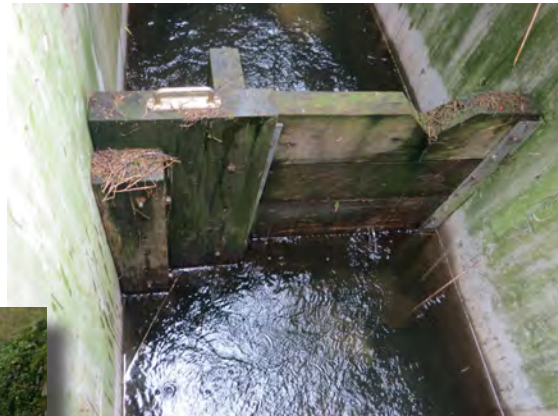
Als unterste Anlage des Einzugsgebietes Wigger/Luthern kommt dem **Kraftwerk Lang Reiden (40001)** eine besondere Bedeutung zu. Die bestehende Fischaufstiegshilfe wird als nicht funktionsfähig beurteilt, die Lockströmung fehlt gänzlich und der Beckenpass mit Schlupfloch unten ist falsch dimensioniert. Diese Anlage muss mit erster Priorität saniert werden.

Abbildung 19: Fehlende Leitströmung, (links), sowie veralteter Beckenpass mit Schlupfloch (oben) der Fischaufstiegshilfe beim Wehr des KW Lang, Reiden (40001) in der Wigger.

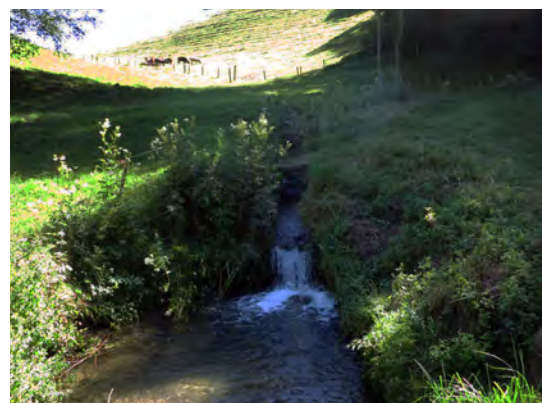
Die **Lochmühle Ufhusen (43204)** ist nicht mehr in Betrieb. Bei der ehemaligen Wasserentnahme aus dem Cholerlochbach sind noch die Relikte (glatte Betonrampe) des alten Wehres vorhanden und bilden einen unüberwindbaren Absturz von insgesamt 2 m Höhe (Abbildung 27). Diese sollen mit 1. Priorität eliminiert werden, um in diesem wertvollen Wald- und Wiesenbach die Fischmigration wieder vollständig zu gewährleisten.

Abbildung 27: Relikte der alten Wasserfassung der Lochmühle Ufhusen (43204), die aktuell die Aufwärtswanderung der Fische unterbindet.

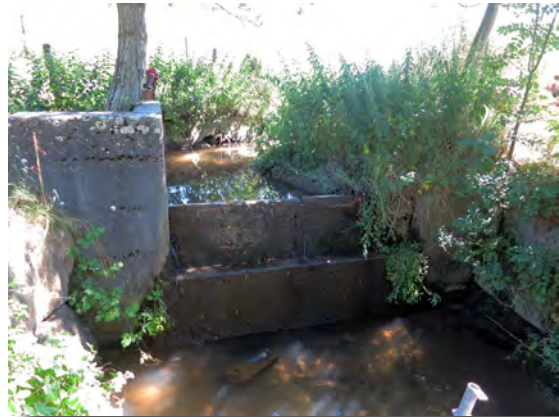
Im Einzugsgebiet der Rot nutzt einzig das **Kraftwerk Schär Holzbau (93001)** in Grossdietwil das Wasser zum Betreiben einer Turbine. Die Wasserfassung dieser Anlage befindet sich im Mühlebach bei Fischbach oberhalb des Dorfes und ist nicht fischgängig (Abbildung 28). Der Oberwasserkanal führt erst offen, danach auf einer längeren Strecke eingedolt zum kleinen Speicherbecken und zur Turbine. Der Unterwasserkanal verläuft ebenfalls unterirdisch und mündet unterhalb der Strasse in den Mühlebach. Die freie Fischwanderung soll bei der Wasserentnahme sichergestellt werden, da durch diese Sanierung bachaufwärts eine lange Strecke für die aufwandernden Fische erschlossen werden können. Künstliche Durchgängigkeitshindernisse in der Restwasserstrecke sollen via Revitalisierungsplanung eliminiert werden.

Abbildung 28: Für Fische nicht passierbare Wasserfassung des Kraftwerks Schär Holzbau (93001).
