Etat de Neuchâtel

Planification stratégique de l'assainissement
du régime du charriage

Rapport final

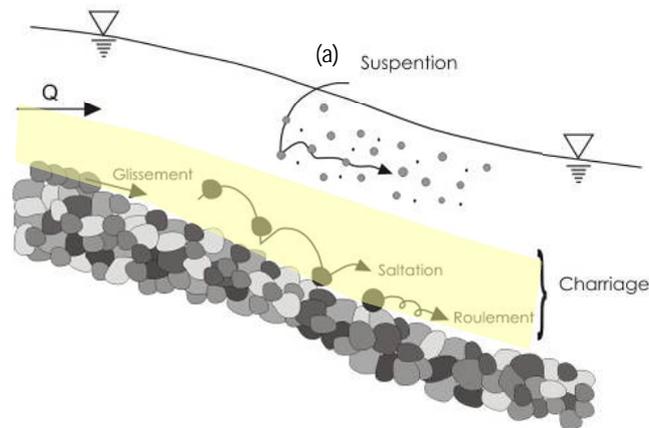
Le transport de sédiments dans un cours d'eau peut se faire de différentes manières : transport par suspension, par saltation, glissement ou roulement. Dans notre cas, on s'intéresse uniquement au charriage, soit au transport qui vient modifier la morphologie du cours d'eau (diamètre ≥ 2 mm), ce qui exclut le transport par suspension.

Figure 1: Schéma des différents types de transport solide

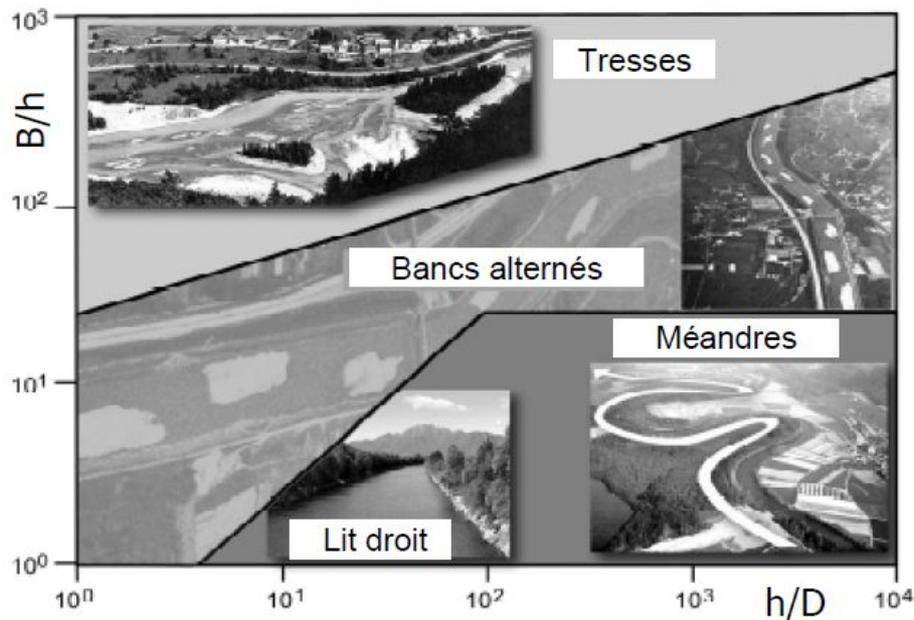
Le diagramme de Yalin et Da Silva permet de déterminer les différents états d'équilibre, en fonction de deux paramètres adimensionnels : B/h (largeur du cours d'eau / hauteur d'eau) et h/D (hauteur d'eau / diamètre moyen).

Figure 2: Diagramme de Yalin&Da Silva décrivant les morphologies types et leurs conditions de formation¹

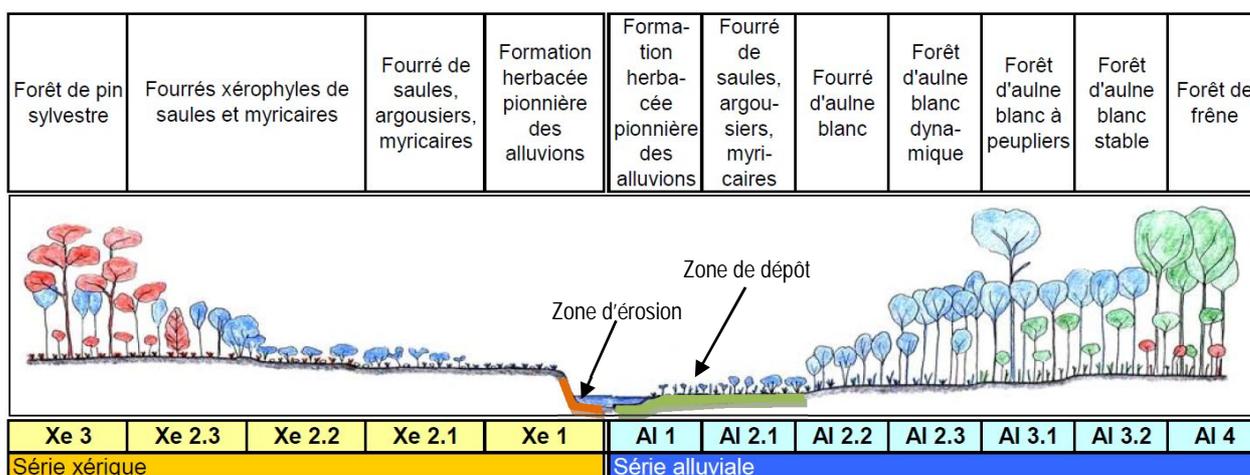
Figure 3: Profil type de succession de végétation et dynamique alluviale (2)

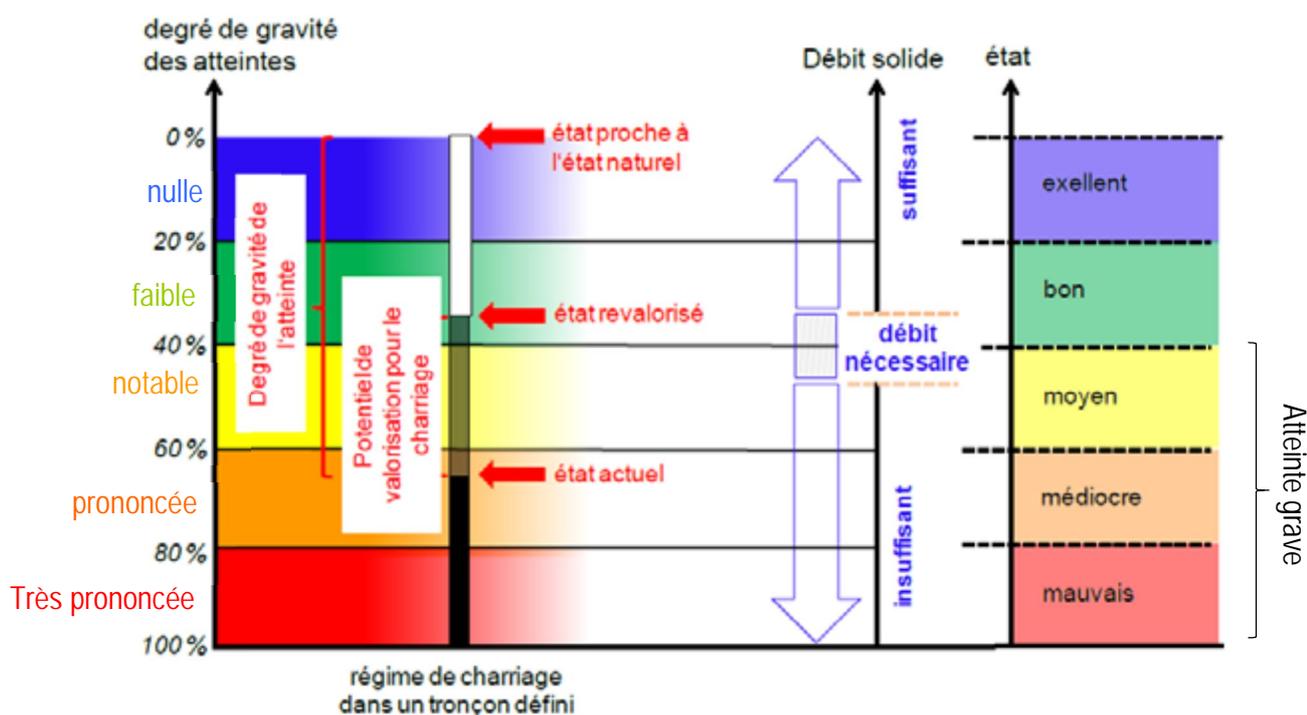
Le degré de gravité des atteintes correspond à la différence entre le « débit solide annuel - état actuel » et le « débit solide annuel - état proche de l'état naturel ». Le degré de gravité des atteintes du régime de charriage peut être décliné sur une échelle de 5 degrés selon la fraction de débit solide altérée :

Figure 4 : Gravité des atteintes du régime de charriage

Sur les cours d'eau où un bilan du débit solide a été réalisé, l'atteinte grave correspond à une réduction du débit solide supérieure à 40%, qui correspond à une atteinte de gravité "notable", "prononcée" ou "très prononcée".

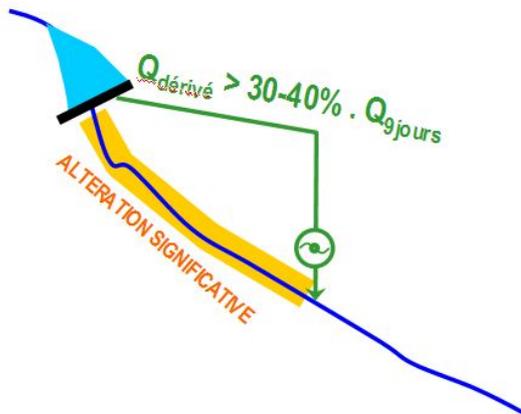
- La capacité de transport solide est le facteur limitant pour le phénomène du charriage dans un cours d'eau.
- Le débit dérivé est suffisamment important pour influencer la capacité de transport solide du cours d'eau. Sur la base de notre expérience sur de nombreux calculs de capacité de transport solide, on évalue qu'un prélèvement peut influencer de manière significative la capacité de transport du cours d'eau (réduction de la capacité de transport solide supérieure à 40%) que s'il est supérieur à 30% du $Q_{9\text{jours}}$.

Figure 5: Estimation de l'altération de l'hydrologie

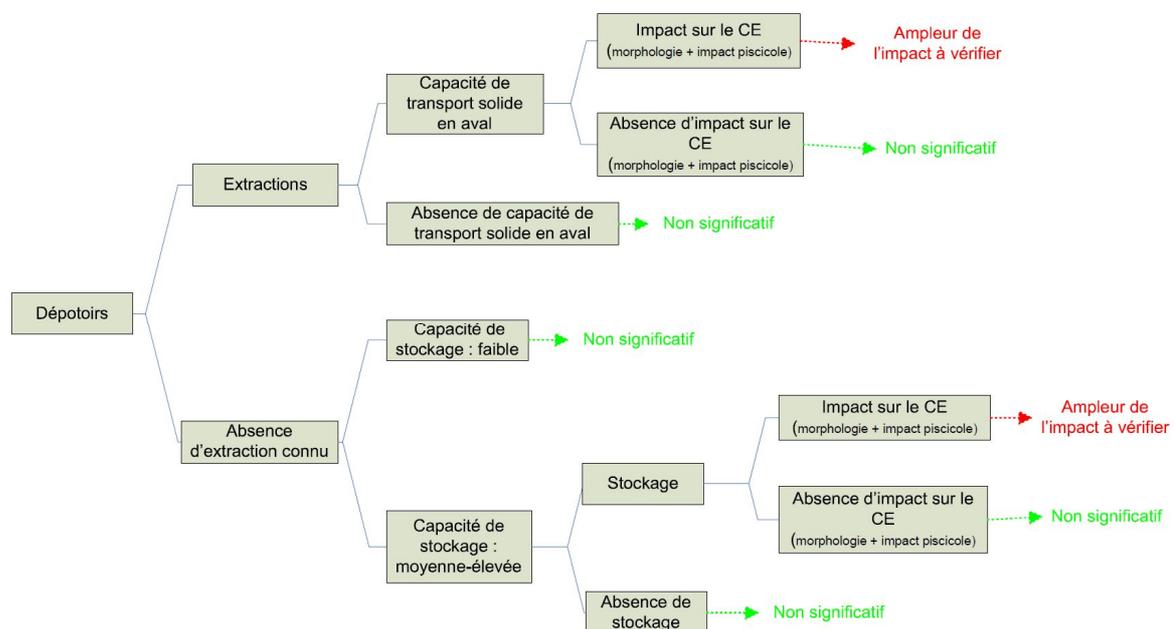
Figure 6 : Méthodologie d'appréciation sommaire des dépotoirs

- **Extraction** : informations disponibles sur le curage des ouvrages (canton, études de cartes de dangers, connaissance des sites)
- **Capacité de transport solide en aval** : exclusion des ouvrages situés en pied de pente, en amont d'un cours d'eau récepteur où la capacité de transport solide est nulle.
- **Capacité de stockage** : données disponibles auprès du canton + cartes et orthophotos.

- **Stockage** : vision sur site / photos pour vérifier si un dépotoir non curé depuis de nombreuses années stocke des matériaux.
- **Impact sur le cours d'eau** : L'évaluation de l'impact sur le cours d'eau se fonde sur une comparaison visuelle de la structure et de la dynamique morphologie du cours d'eau entre l'amont et l'aval de l'ouvrage. L'appréciation de l'impact sur le cours d'eau se fonde également sur des informations disponibles sur l'état du milieu (faune, flore et biotope) en aval de l'ouvrage. Ces informations concernent principalement la reproduction piscicole, à défaut d'autres données à disposition.

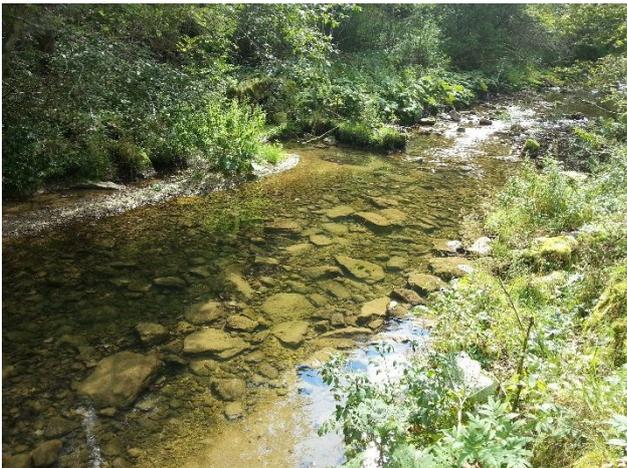
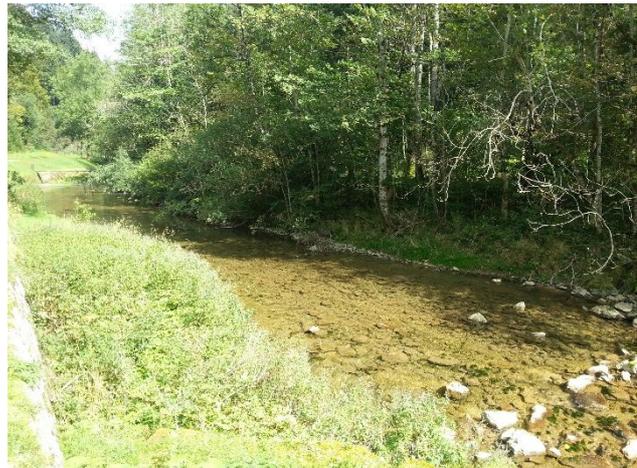
Photo 1 : Le Buttes en amont du dépotoir

Photo 2 : Le Buttes en aval du dépotoir

Actuellement pas d'atteinte grave du régime du charriage sur le Buttes.
Le curage du dépotoir induit une atteinte grave au cours d'eau

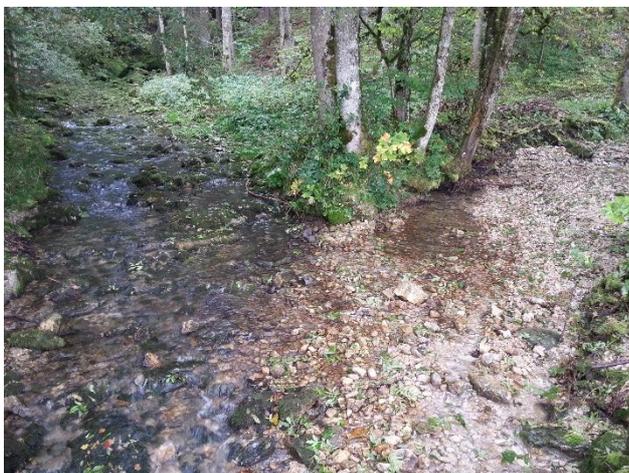
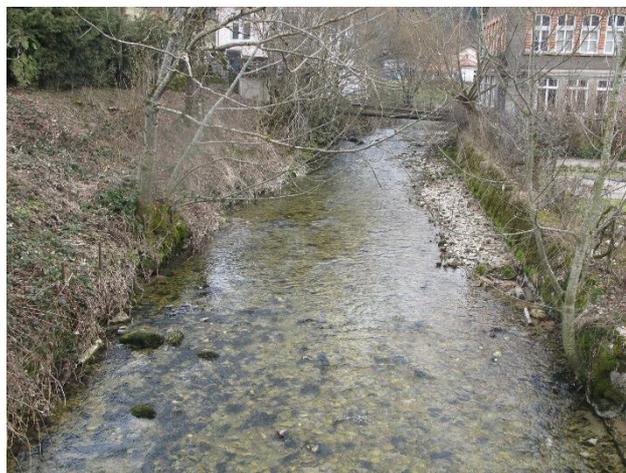
Photo 3 : Confluence Breuil-Sourde en amont du dépotoir

Photo 4 : Le Bied de Môtiers en aval du dépotoir

Actuellement pas d'atteinte grave du régime de charriage sur le Bied de Môtiers.
Le curage du dépotoir induit une atteinte grave au cours d'eau

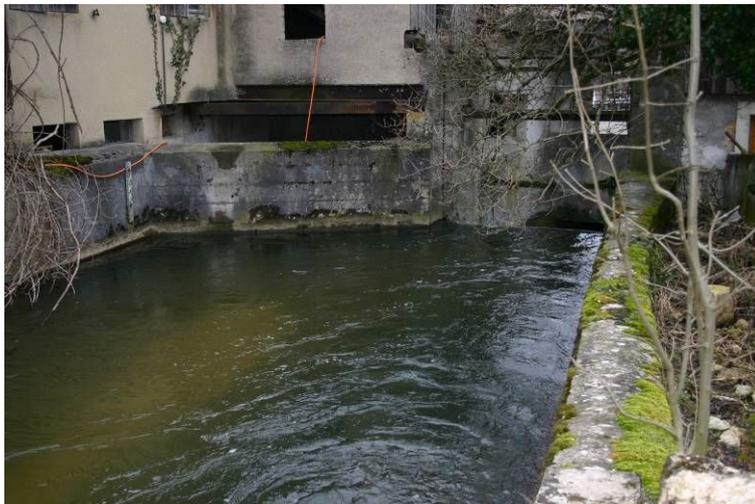
Photo 5 : Dépotoir sur le Vivier à Cortaillod

Pas d'atteinte grave du régime de charriage sur le Vivier et ses tributaires

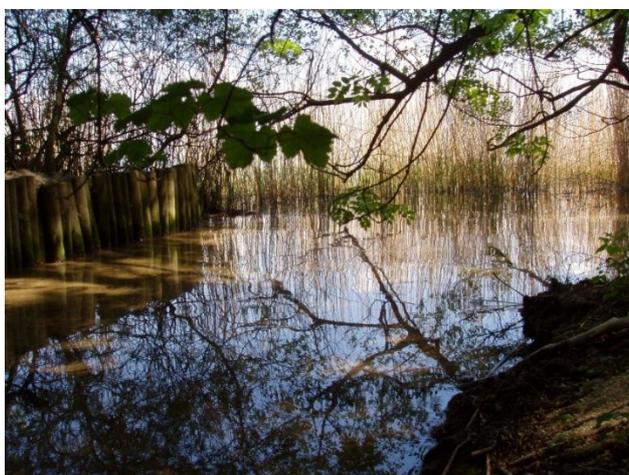
Ce cours d'eau et ses affluents de morphologie proche du naturel abritent une belle population de truites de rivière. L'assainissement de seuils sur la partie aval permettrait par ailleurs à la truite de lac de remonter. Toutefois, le lit de ces ruisseaux est essentiellement constitué de sédiments fins ou d'affleurement de molasse. Aucun charriage n'est constaté. Le dessableur de la Tuilerie est un petit ouvrage situé à 150 m de l'embouchure du Pré Novel dans le Lac.

Photo 6 : Vue de l'embouchure du Pré Novel dans le lac de Neuchâtel

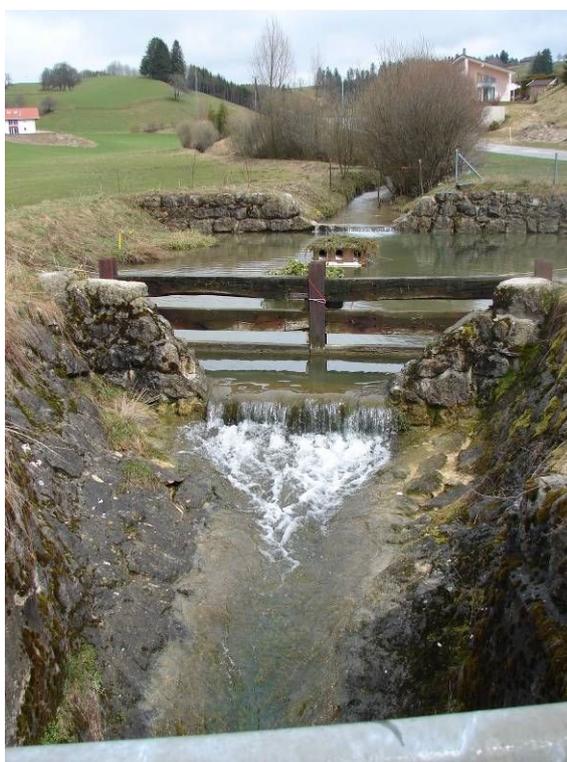
Le Bied des Enfers possède deux dessableurs permettant de retenir le charriage en amont du Locle. Un autre ouvrage assure la même fonction sur le ruisseau de la Combe Girard. Ces ouvrages sont destinés à piéger les sédiments avant leur arrivée dans le Bied du Locle, cours d'eau qui traverse en souterrain toute la ville. Les dessableurs ne perturbent pas de manière significative le régime du charriage en aval car ils sont situés en pied de pente, en amont d'un cours d'eau où la capacité de transport solide est nulle. En effet, on peut considérer que le régime de charriage naturel du Bied dans la Combe du Locle est pratiquement nul en raison de la zone plate et marécageuse qui s'y trouve (Le Marais).

Photo 7 : Dépotoir sur le Bied des Enfers

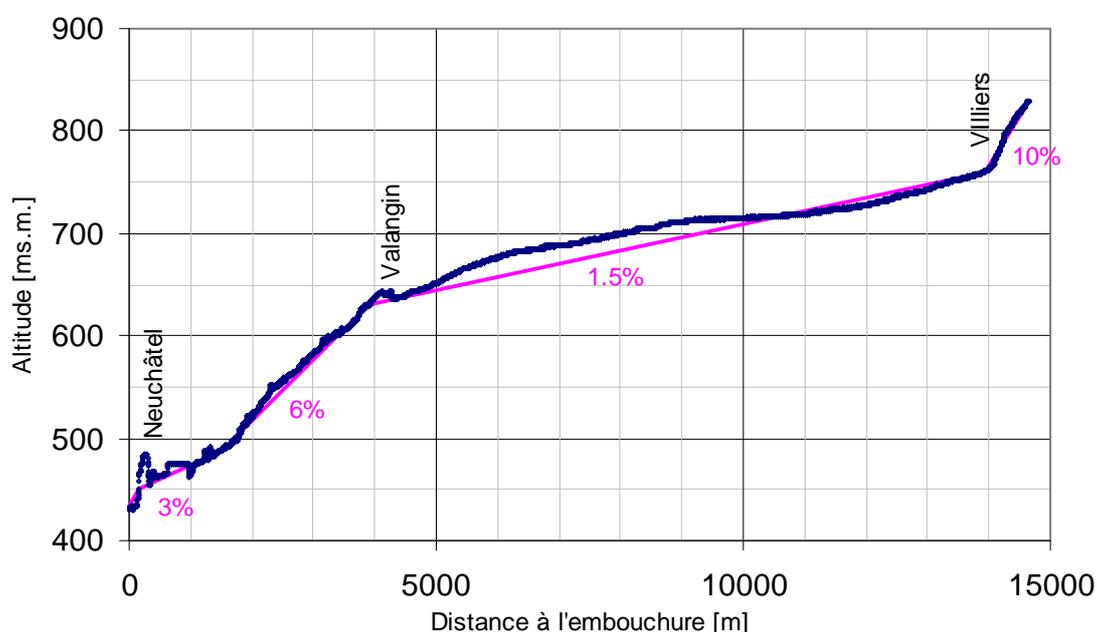
Le graphique ci-dessous montre le profil en long du Seyon depuis sa source jusqu'à son embouchure dans le lac de Neuchâtel :

Figure 7 : Profil en long du Seyon

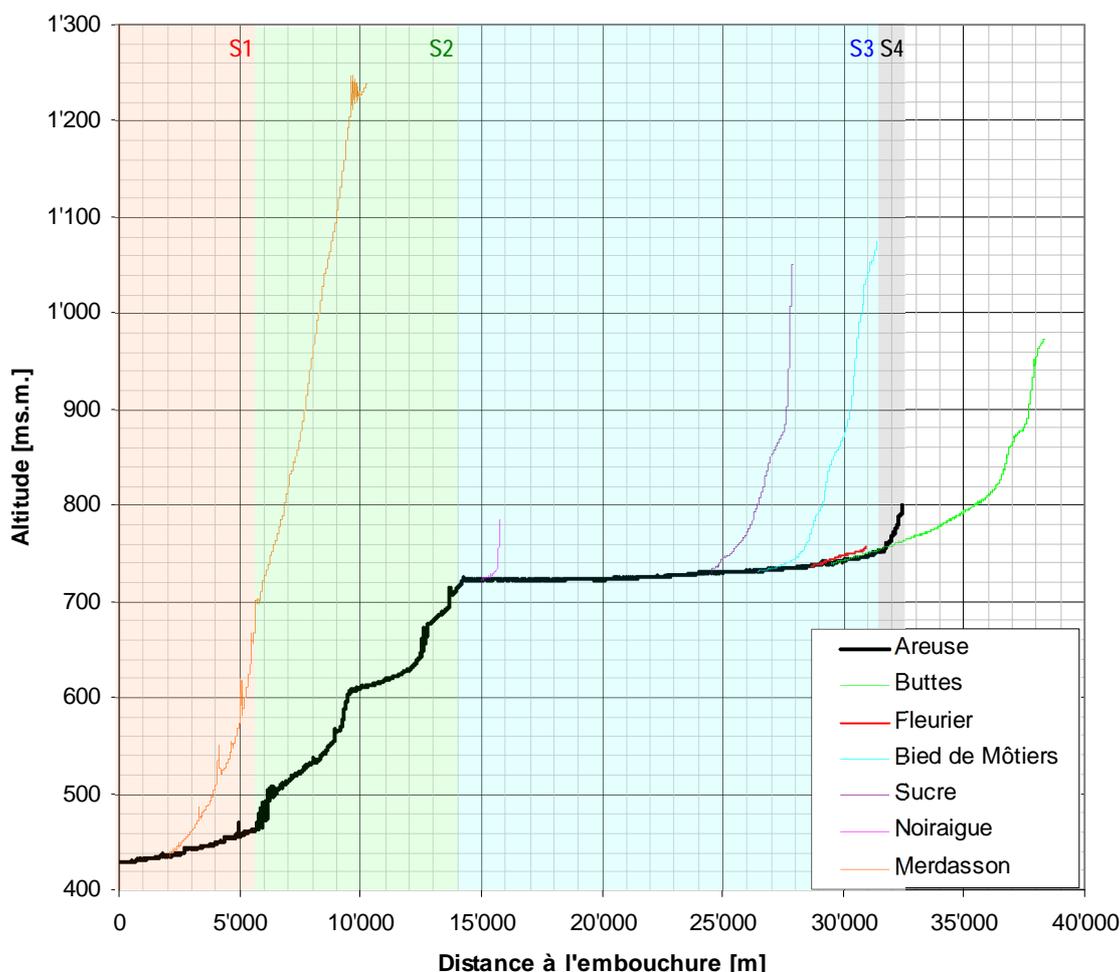
Le graphique ci-dessous montre le profil en long de l'Areuse avec ses principaux affluents :

Figure 8 : Profil en long de l'Areuse et de ses principaux affluents (base : MNT 2m)

Le cours d'eau peut schématiquement être divisé en 4 tronçons :

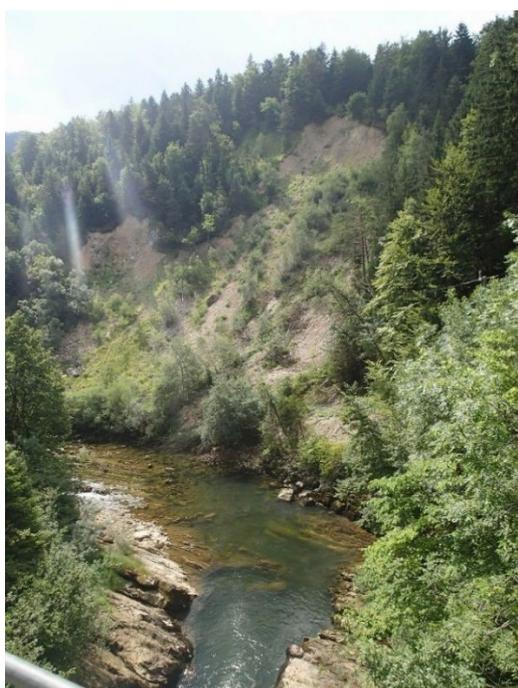
Photo 8 : Glissement de la Baleine en rive droite de l'Areuse

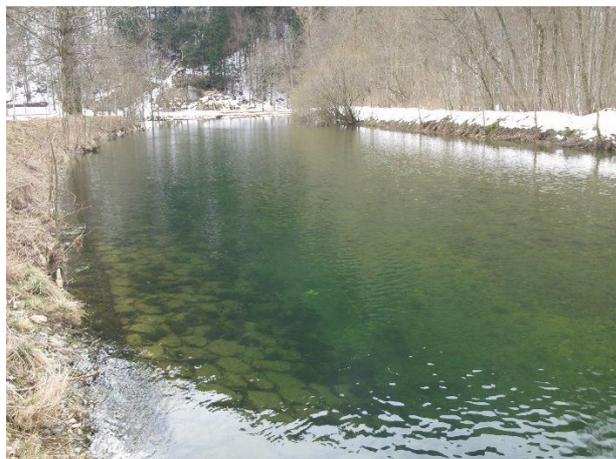
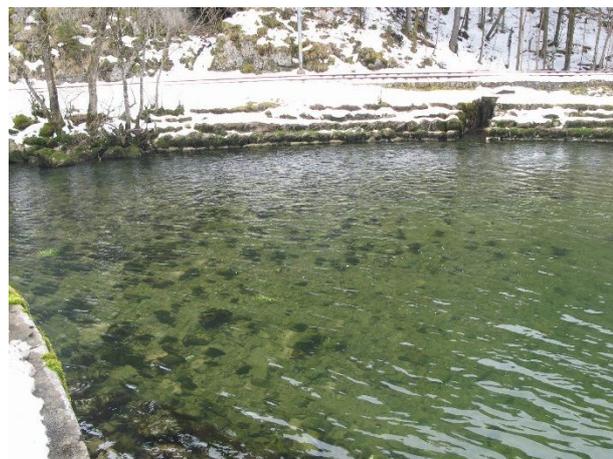
- Il existe un unique dépotoir (volume de 2'500 m³) sur l'Areuse à environ 2 km des sources de l'Areuse en amont de Fleurier. Le dernier curage de l'ouvrage date de 1983. Vu les faibles apports amont, on peut calculer que cet ouvrage influence significativement le débit solide annuel charrié (atteinte prononcée) même s'il n'est vidé que tous les 50 ans (voir ch. 4.3.1). Pourtant, la dynamique sédimentaire n'est visuellement pas perturbée par cet ouvrage, car la morphologie sédimentaire est assez comparable en amont et en aval de l'ouvrage.

Photo 9 : Amont du dépotoir

Photo 10 : Aval du dépotoir

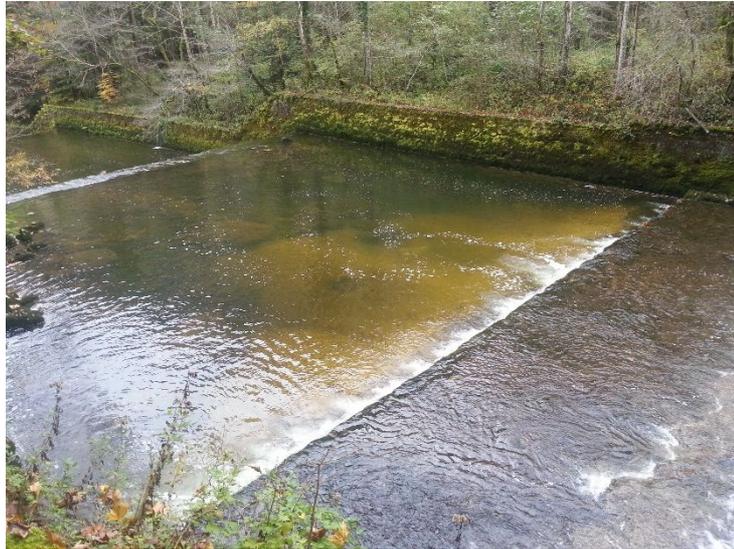
- Effet des seuils : les ouvrages sont pour la plupart anciens et en état d'équilibre au niveau du charriage, c'est-à-dire qu'ils n'ont aucune fonction de stockage de sédiments. Dans les Gorges de l'Areuse, ces ouvrages contribuent à stabiliser les glissements. Ils stabilisent également le profil en long et évitent ainsi l'érosion régressive du lit. Cette fonction est particulièrement visible en amont des deux secteurs où la pente des gorges est très élevée (Saut-de-Brot et Aval de Champ-du-Moulin).

Photo 11 : Seuils situés en aval de Champ-de-Moulin

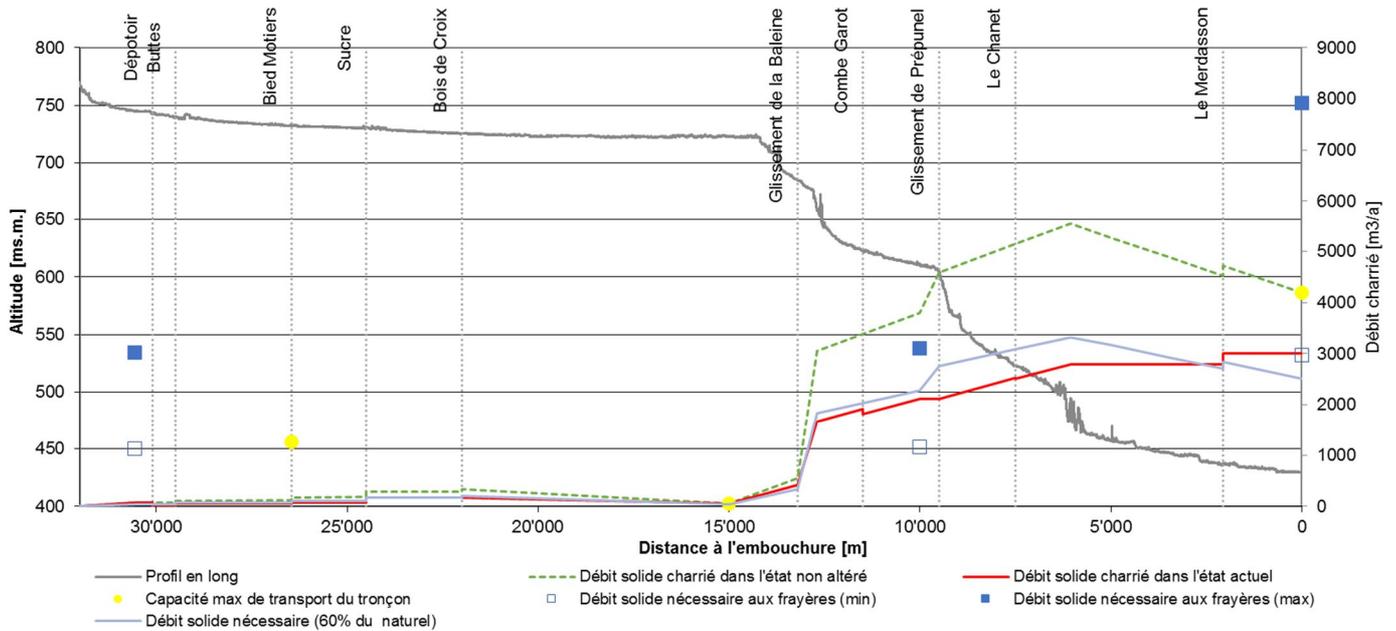
Sur la base des données calculées, le profil en long du débit solide charrié a été créé :

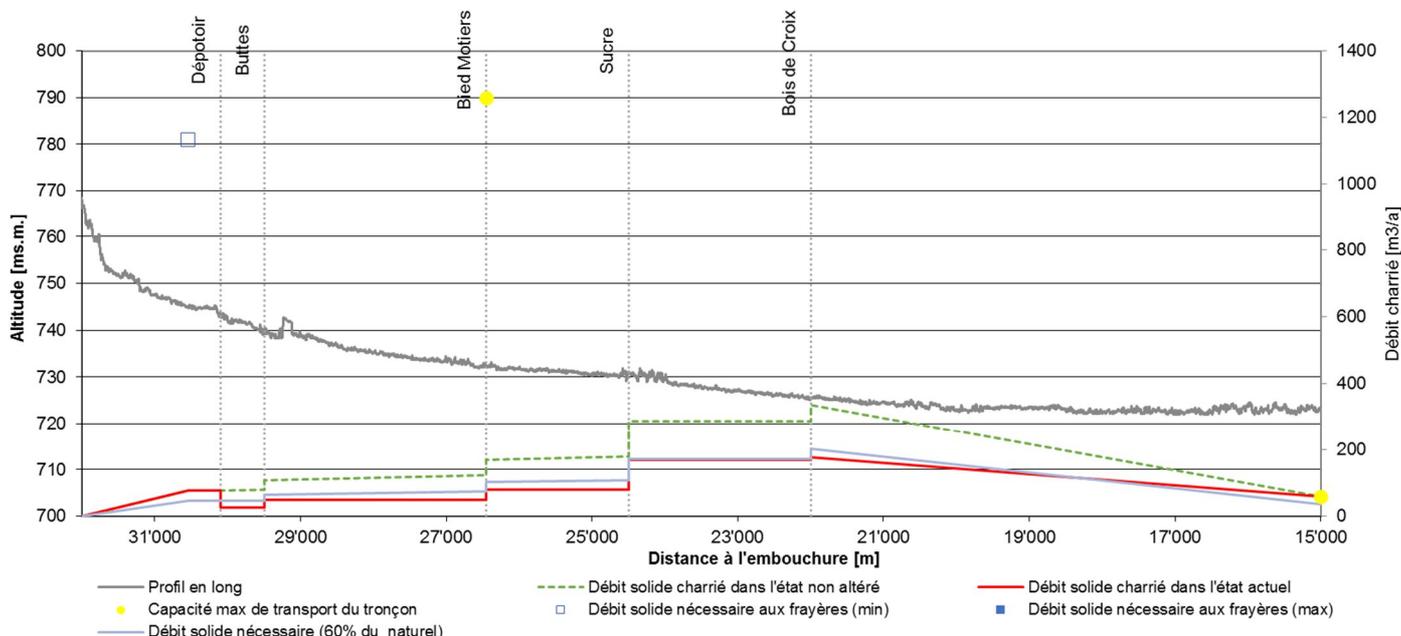
6.5.1 Val-de-Travers

- Dans le Val-de-Travers, le débit charrié naturel est très inférieur à la capacité de transport du cours d'eau ainsi qu'au débit solide nécessaire à la création de conditions favorables aux frayères. Le seul tronçon limité par la capacité de transport est le tronçon aval.
- Dans la partie supérieure du Val-de-Travers, l'Areuse possédait vraisemblablement une tendance à éroder son lit. Plus en aval, la capacité de transport diminuant, la tendance était plutôt à l'alluvionnement. L'ampleur de ces phénomènes est difficile à évaluer.

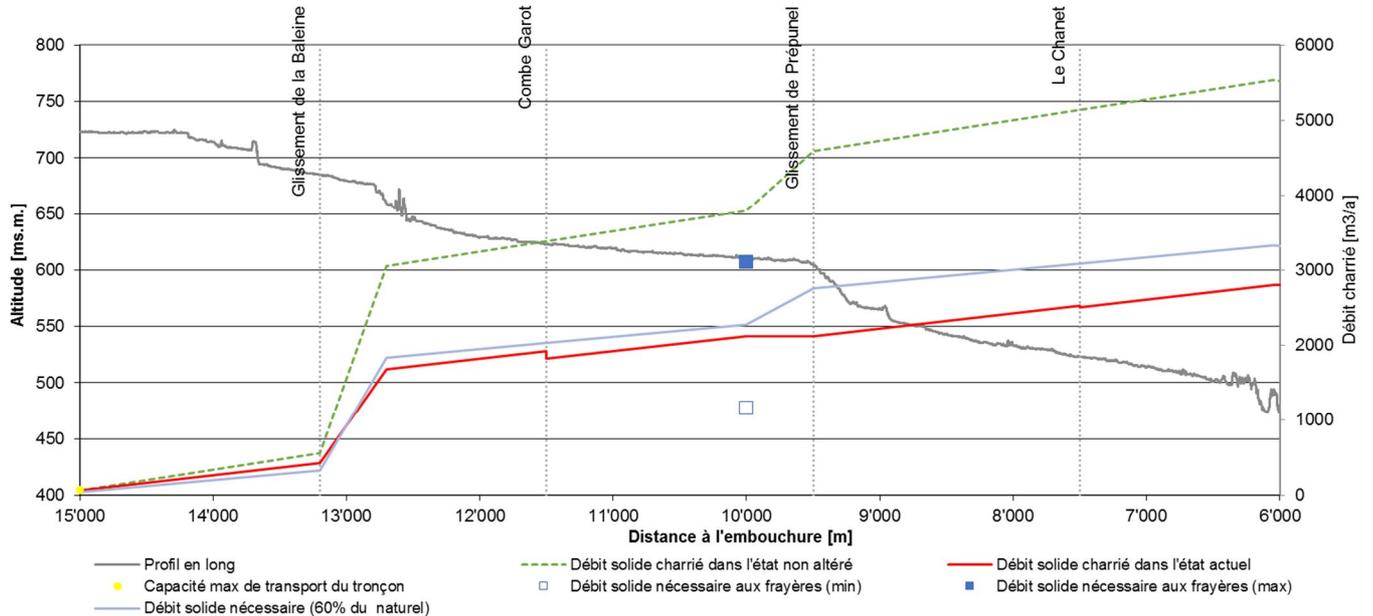
6.5.2 Gorges de l'Areuse

- Dans les gorges, les apports principaux proviennent des glissements et de l'érosion régressive du lit. Les volumes apportés naturellement par les glissements sont inconnus et vraisemblablement irréguliers.
- Le secteur des gorges est naturellement soumis à une érosion dans les secteurs où le lit n'est pas rocheux.

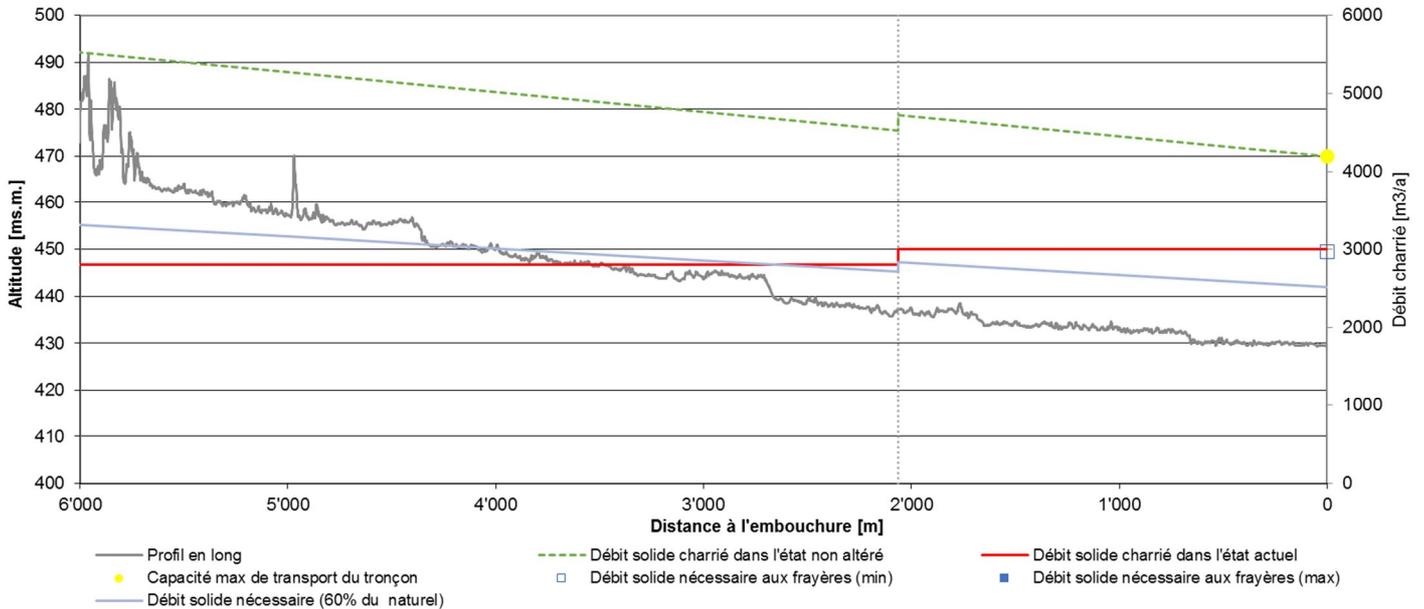
6.5.3 Delta de l'Areuse

- On fait l'hypothèse que le secteur du delta possédait naturellement une tendance à l'alluvionnement. Des forages ont été réalisés dans le Secteur du Landion (rive droite à proximité de l'embouchure). Les résultats sont assez éloquentes, comme le montrent la photo ci-dessous (grande proportion d'alluvions fluviales).

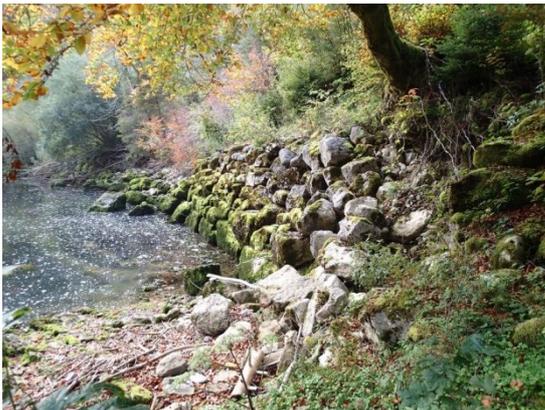
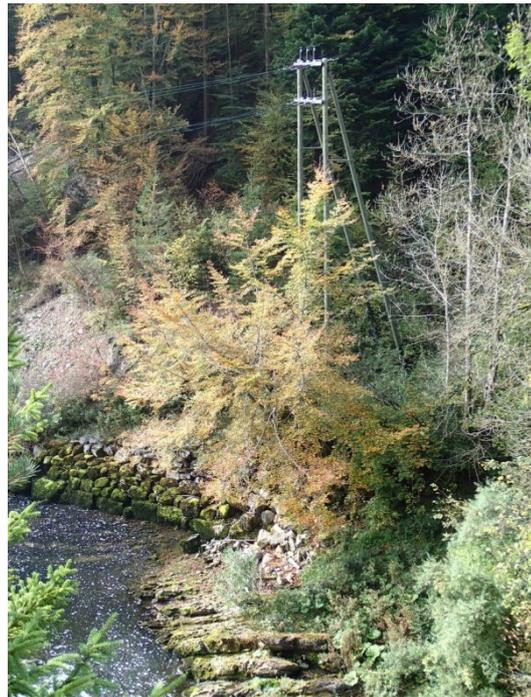
Le glissement morainique de la Baleine se situe en rive droite en aval du Furcil. Il s'agit d'un glissement lent et profond dont le volume est estimé à 5 mio m³ [8]. Le pied du glissement est stabilisé sur environ 120 mètres au moyen d'enrochements à l'origine appareillés. Des plantations et développement ligneux spontanés essentiellement composés de saules complètent la stabilisation sur la rive.

Photo 12 : Protections de berges au pied du glissement de la Baleine

Ces stabilisations visent notamment à contenir le glissement et à protéger une ligne électrique des crues de l'Areuse. Un constat effectué en octobre 2014 (AQUARIUS, octobre 2014 : Areuse contour de la Baleine. Inspection mur en bloc d'enrochement sur rive droite. Mandat du BOAE) montre que les effets conjoints de la poussée du glissement et des crues ont provoqué localement une dislocation de ces enrochements.

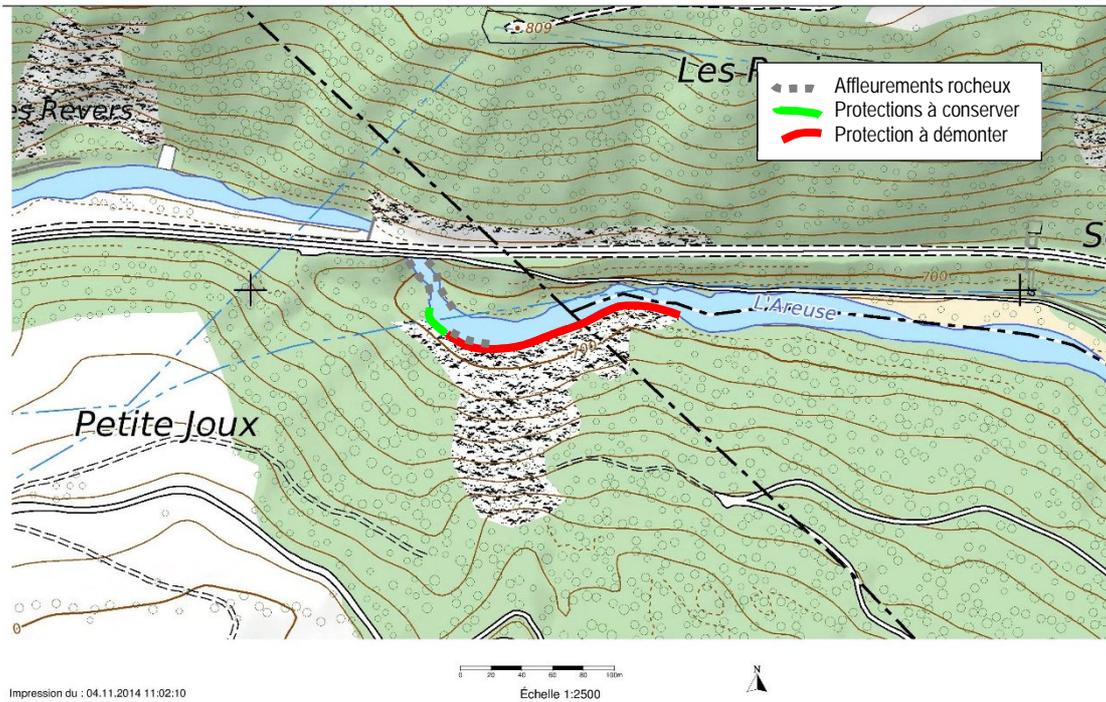
Figure 9 : Situation de la mesure 1 : Démantèlement de la protection de berge du glissement de la Baleine

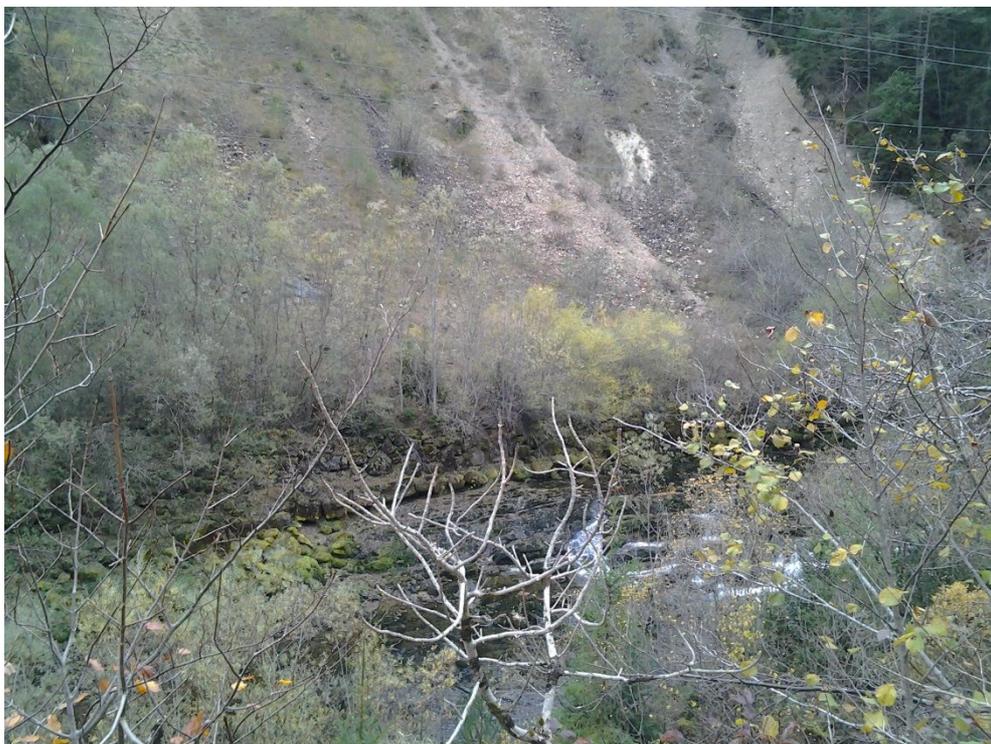
Photo 13 : Protection de berge au pied du glissement de la Baleine

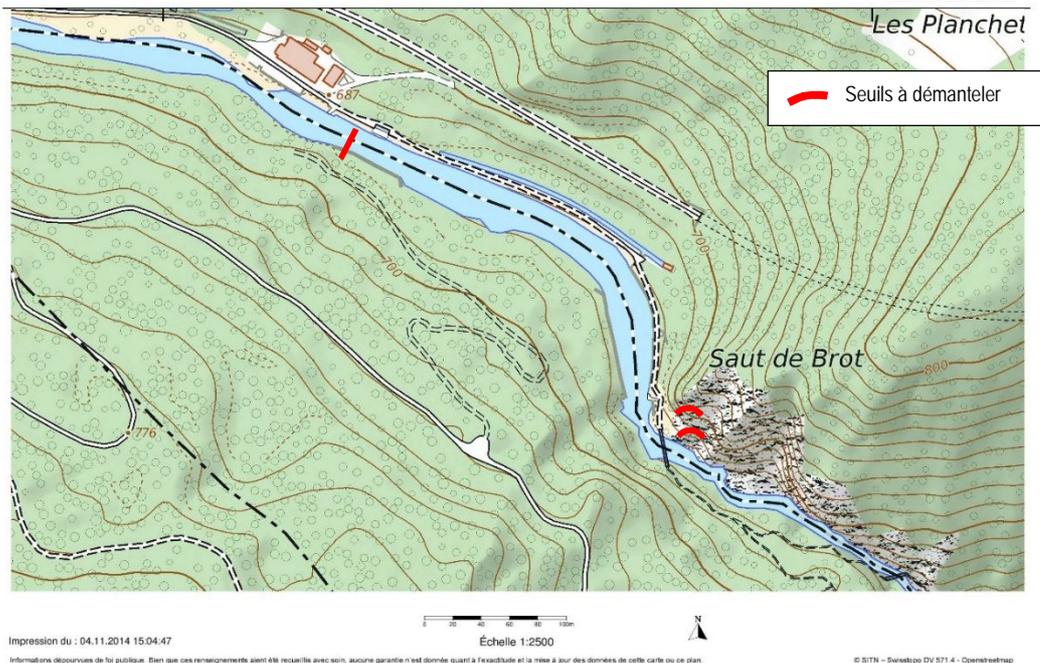
Figure 10 : Situation mesure 2 : Démantèlement de 3 seuils en aval du Plan-de-l'Eau

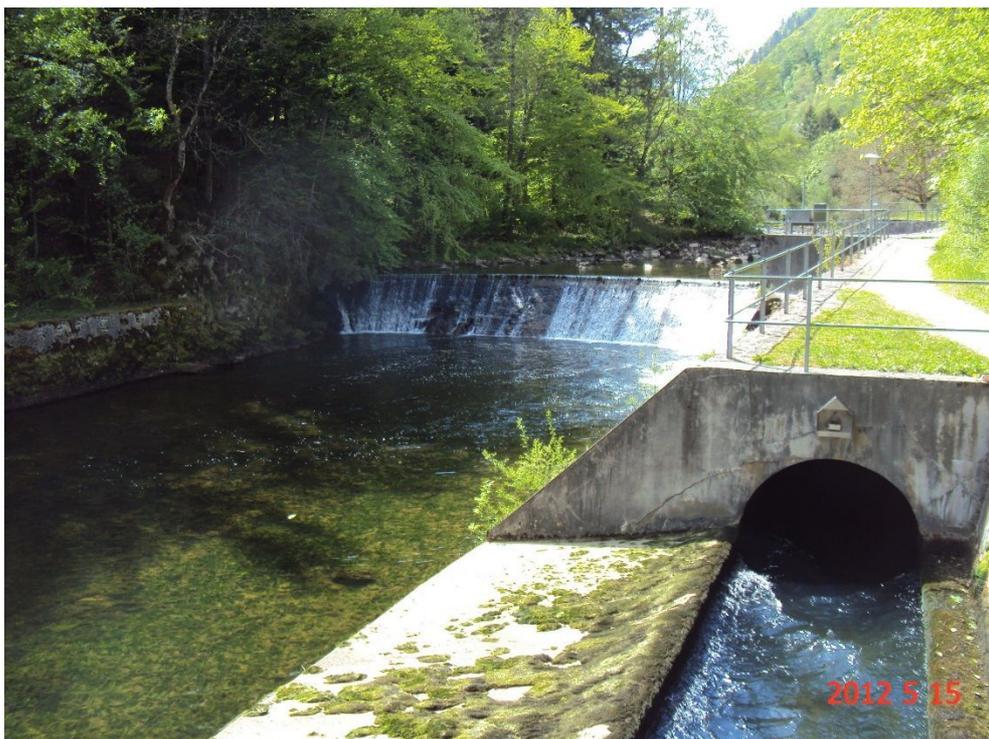
Photo 14 : Seuil de prise d'eau des Moyats

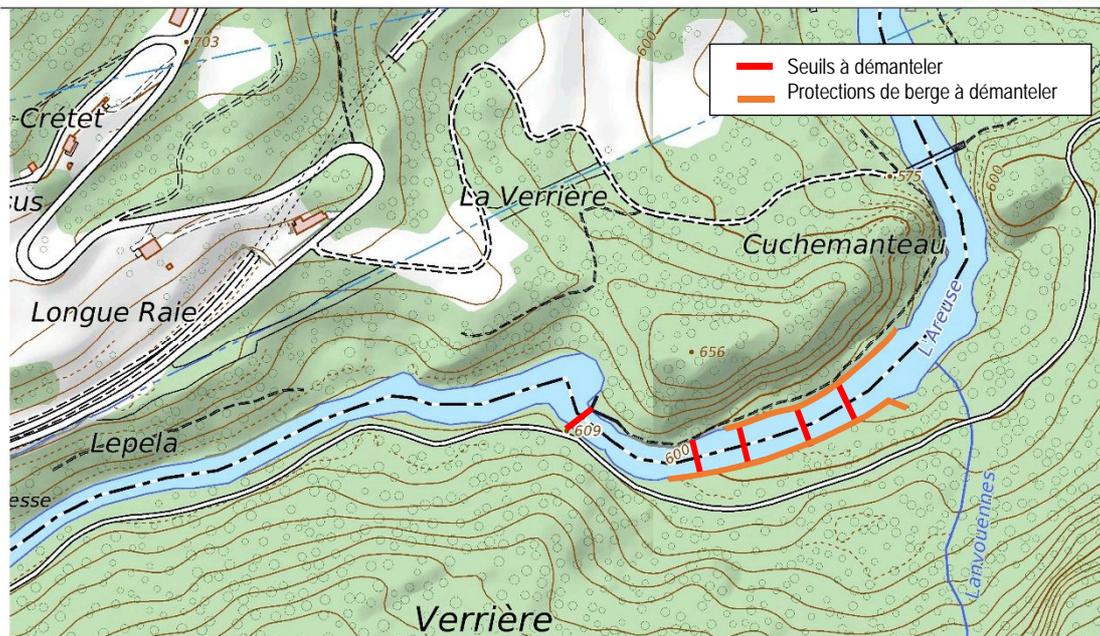
Figure 11 : Situation de la mesure 3 : Démantèlement des seuils en aval de Champ-du-Moulin

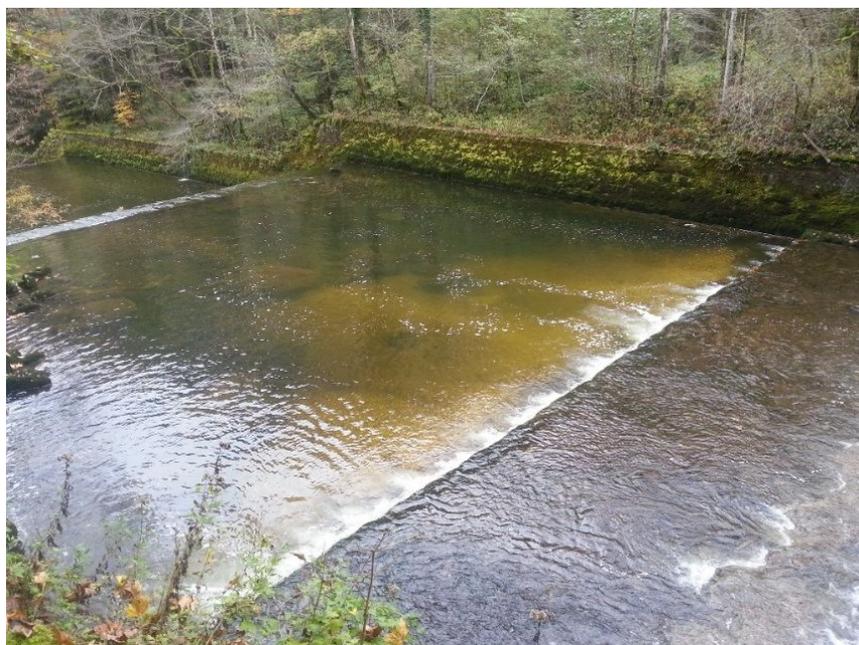
Photo 15 : Seuils en aval de Champs-du-Moulin

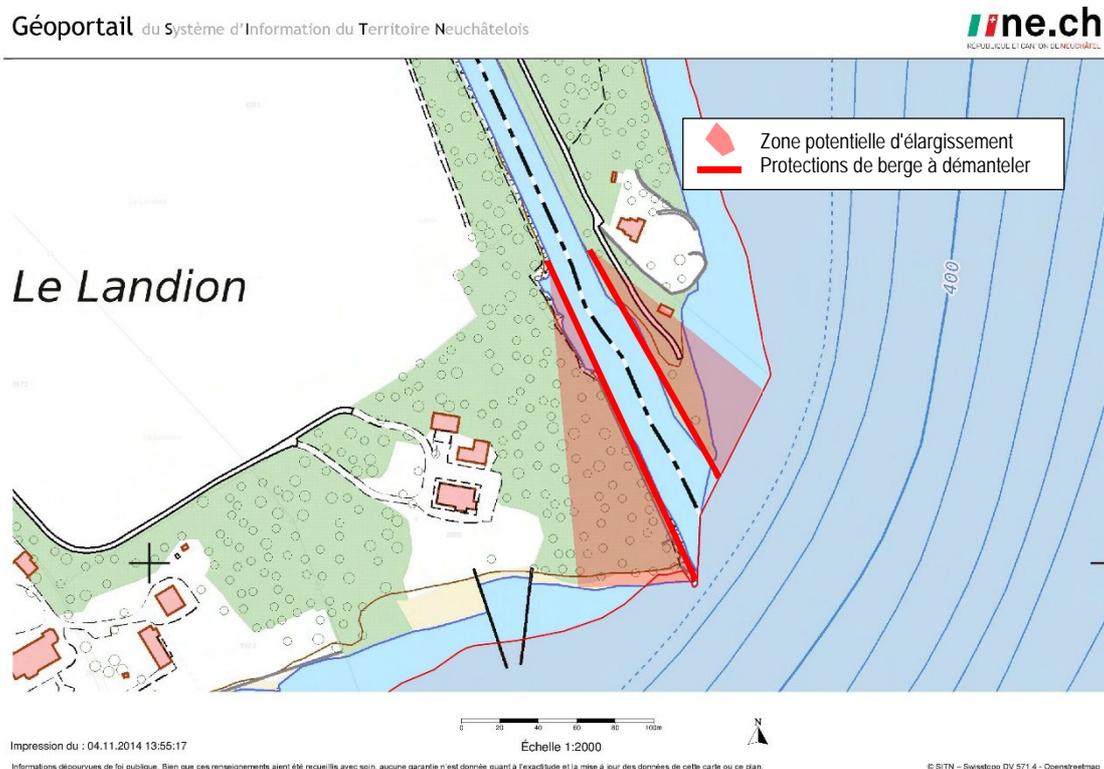
Figure 12 : Situation de la mesure 4 : Démantèlement des protections de berge à l'embouchure (l'élargissement en rive gauche est plus intéressant du point de vue foncier)

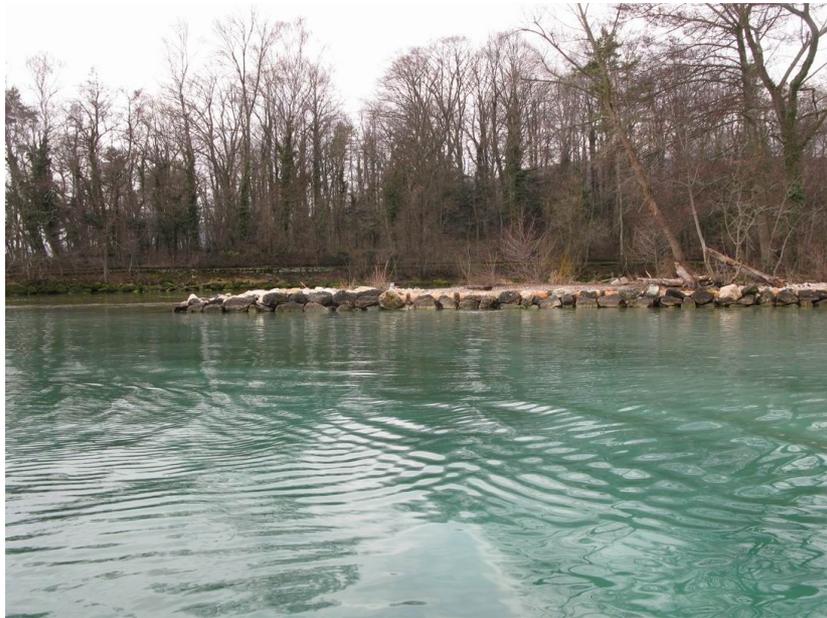
Photo 16 : Pointe de l'embouchure de l'Areuse
