Etat de Neuchâtel

Planification stratégique de l'assainissement
du régime du charriage

Rapport final

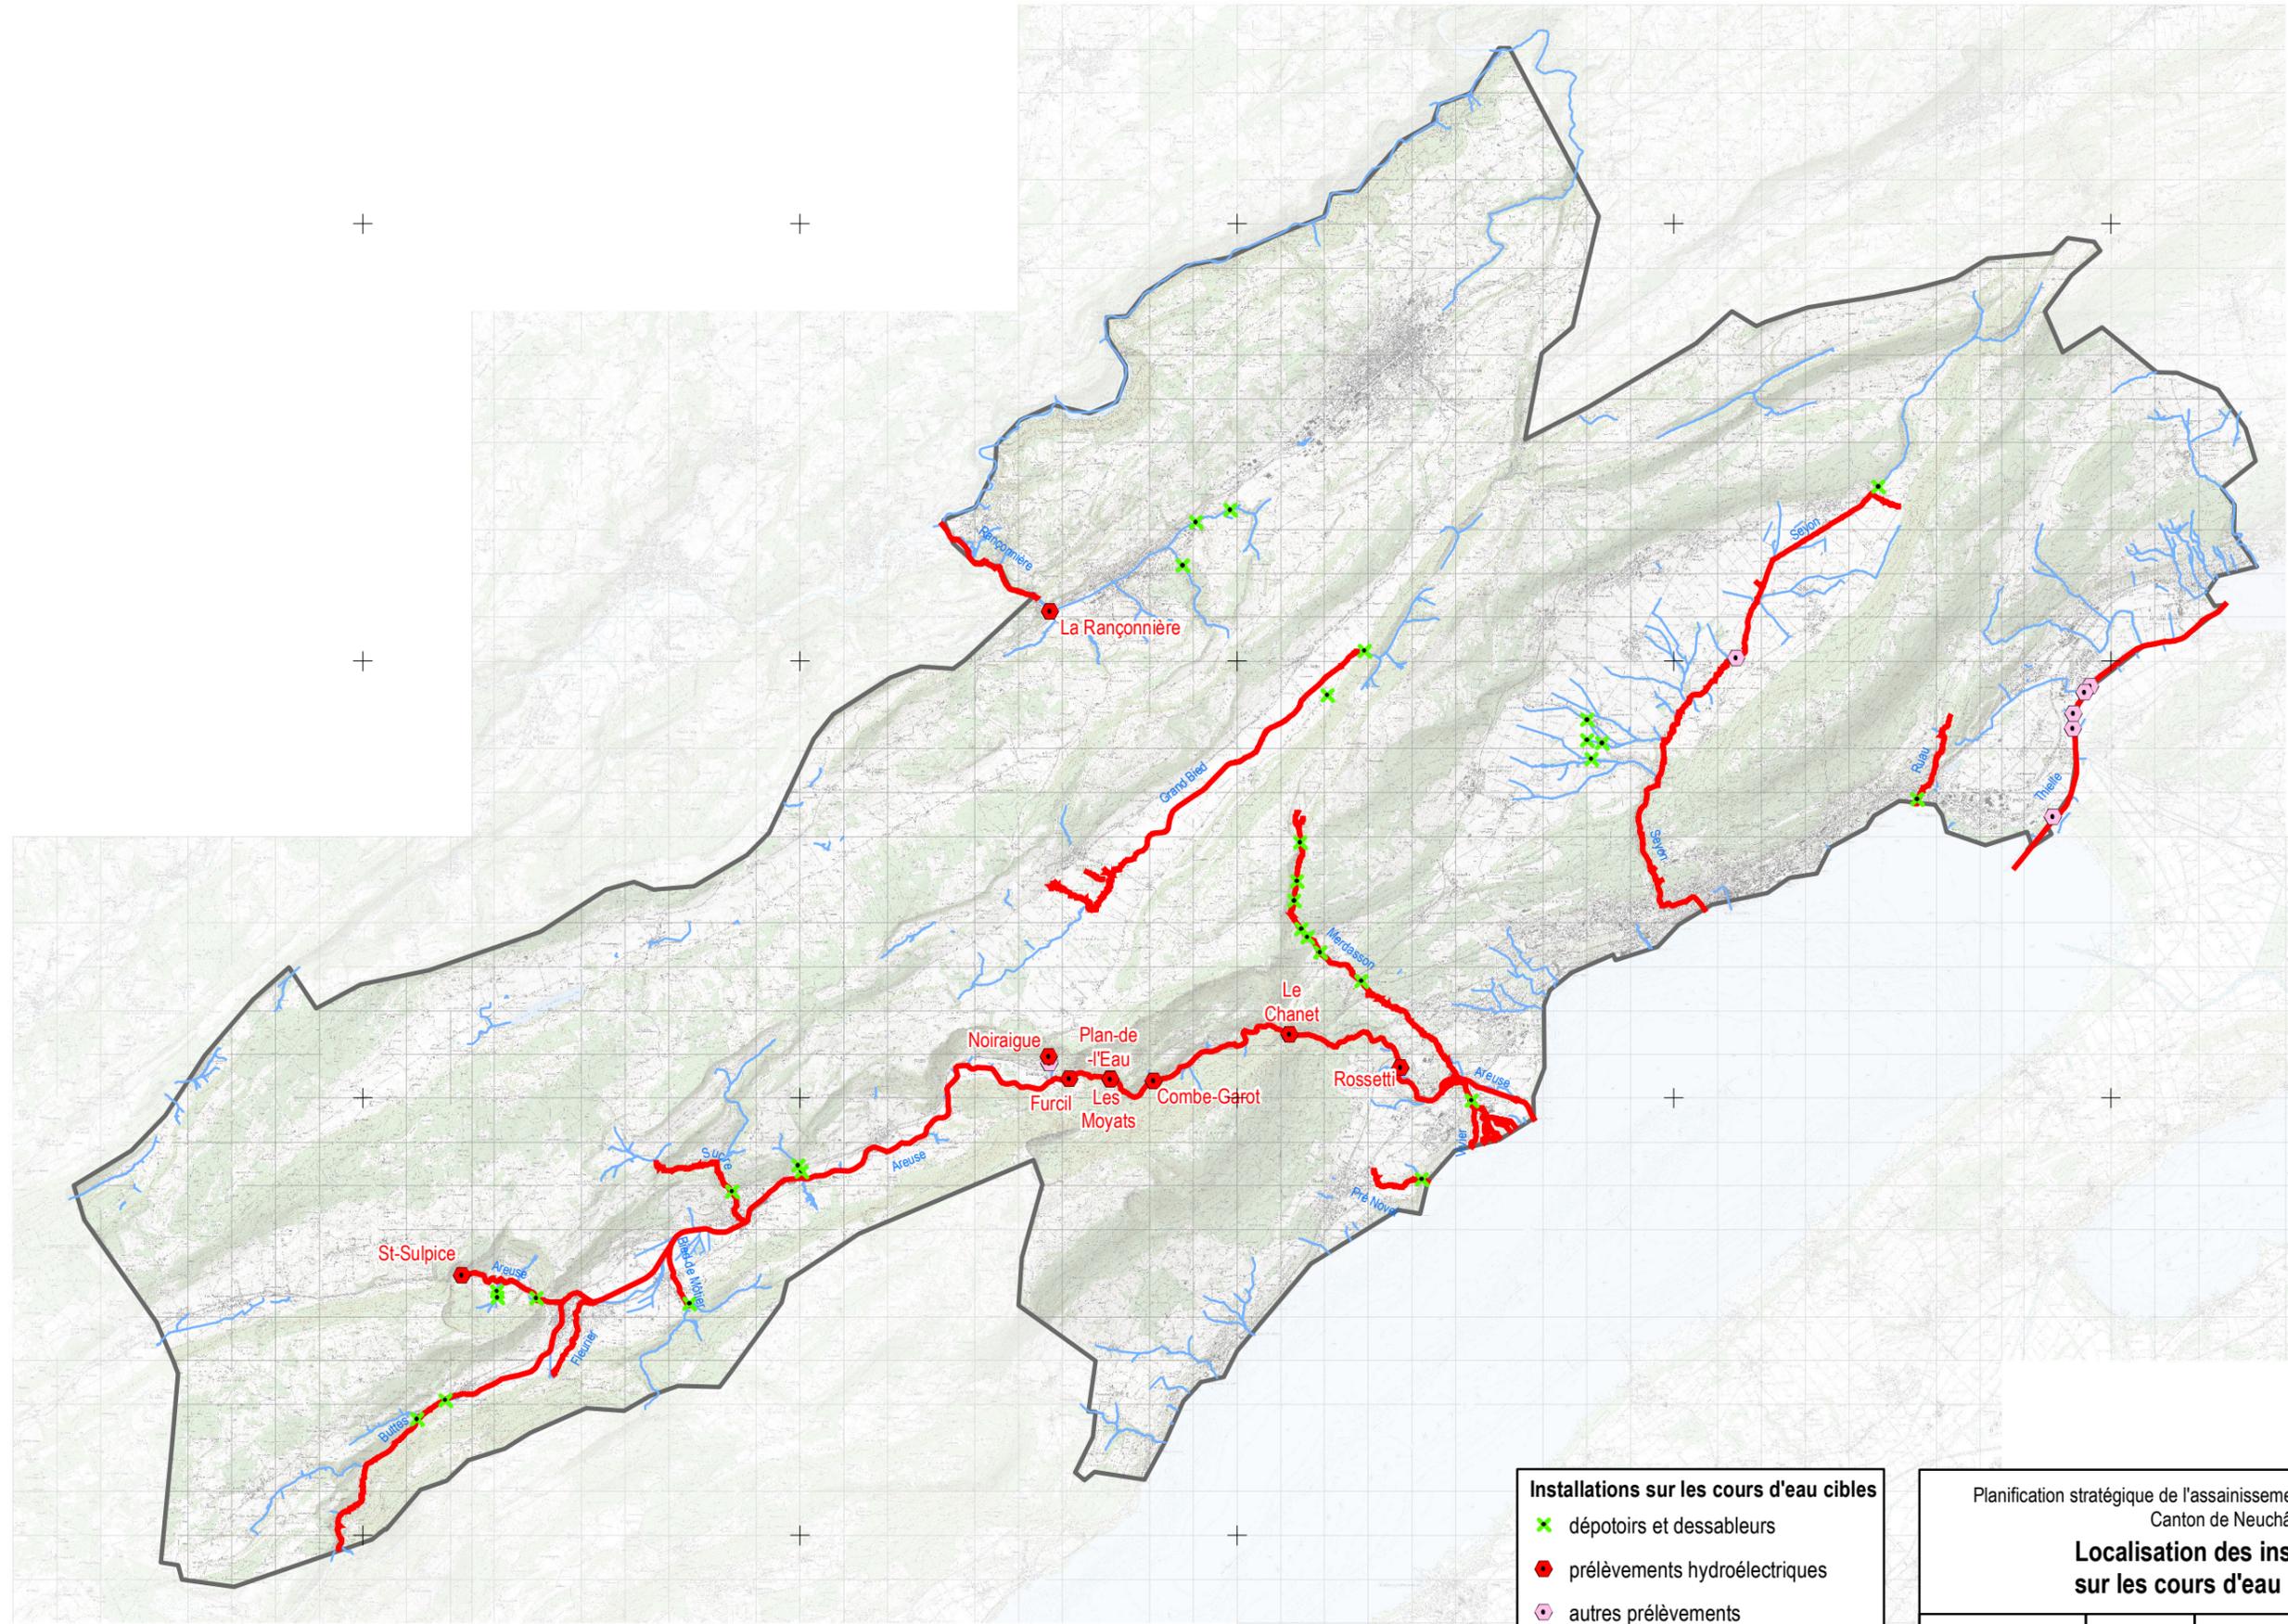
Annexe 3. Carte des installations (carte 7772.02-PG003)

Installations sur les cours d'eau cibles
