Dokumentation des 2. Prototyps der SteffStep Einbau und erster Eindruck

An der Töss bei Kollbrunn (Kanton ZH) wurde im Mai 2015 der zweite Prototyp der Fischtreppe *SteffStep* der Walter Reist Holding AG realisiert. Der Prototyp wird bis Ende Dezember 2015 stehen. Bis dahin wird von Eva Baier eine ökologische Erfolgskontrolle durchgeführt, um die Steffstep auf ihre Funktionalität zu überprüfen. Alle Informationen werden laufend auf folgender Webseite aufgeschalten: www.fischwanderung.ch/steffstep.

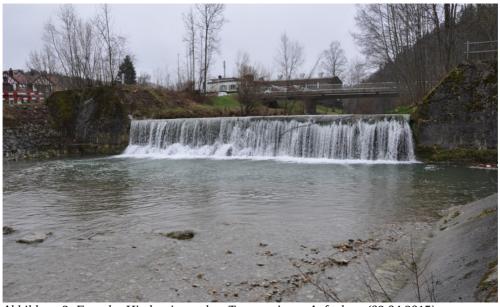
Abbildung 2: Foto des Hindernisses ohne Treppe, eigene Aufnahme (02.04.2015)

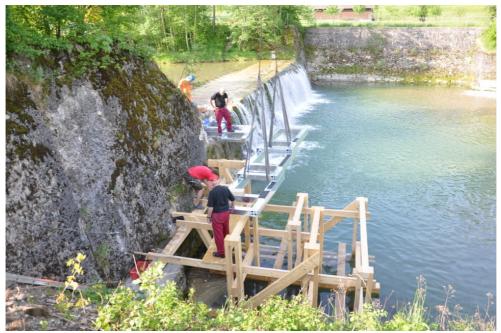
Abbildung 3: Bauarbeiten an der Töss, eigene Aufnahme (13.05.15)

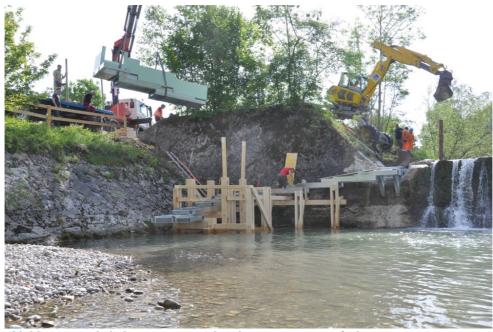
Abbildung 4: Einhub der untersten Beckenelemente, eigene Aufnahme (13.05.15)

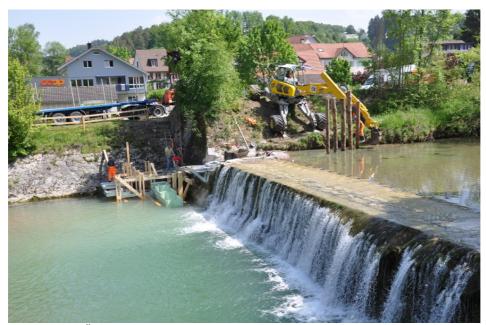
Abbildung 5: Übersicht über die Baustelle, eigene Aufnahme (13.05.15)

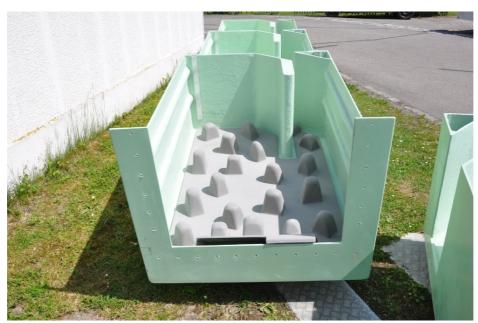
Abbildung 6:Beckenelement mit künstlichen Störsteinen, der Zwischenraum wird mit echtem Substrat aufgefüllt, eigene Aufnahme (13.05.15)

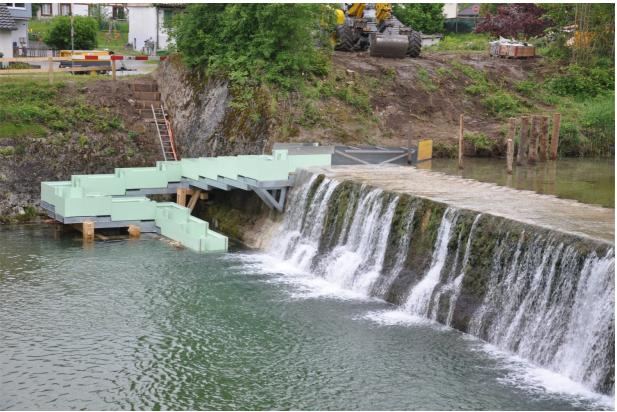
Abbildung 7: Der installierte Fischpass vom linken Ufer, eigene Aufnahme (19.05.15)

Unmittelbar vor dem Fischpass wurde ein Grobrechen aus Fichtenstämmen installiert, welcher grosses Treibgut aufhält und die Konstruktion bei Hochwasser schützt. Innerhalb des Einlaufes werden durch eine reusenartige Konstruktion die Fische punktuell gezählt. Oberhalb des Hindernisses befinden sich zwei Wasserfassungen zur Energiegewinnung wodurch zum Teil sehr wenig Wasser im Fluss vorhanden ist. Dadurch fliesst aktuell zu wenig Wasser durch den Fischpass – was auf den folgenden Fotos gut zu sehen ist. In der letzten Maiwoche 2015 werden Schwemmholzbalken über die Töss installiert, um stets genug Wasser in den Fischpass zu leiten. Zusätzlich wurden mittlerweile alle Becken mit Sohlsubstrat ausgestattet.

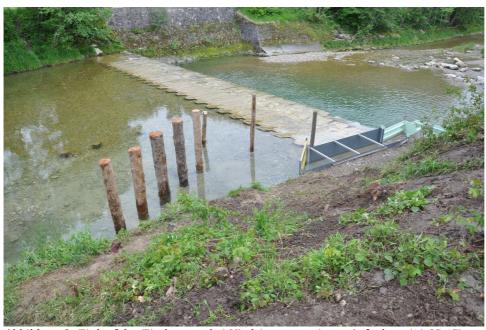
Abbildung 8: Einlauf des Fischpasses bei Niedrigwasser, eigene Aufnahme (19.05.15)

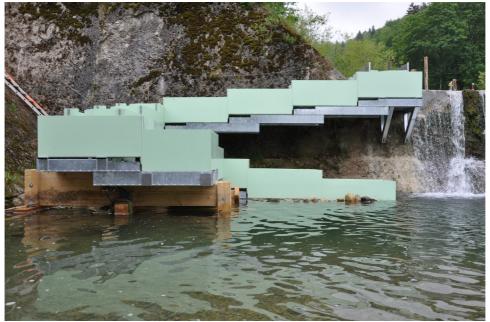
Abbildung 9: Fischpass von unten, eigene Aufnahme (19.05.15)

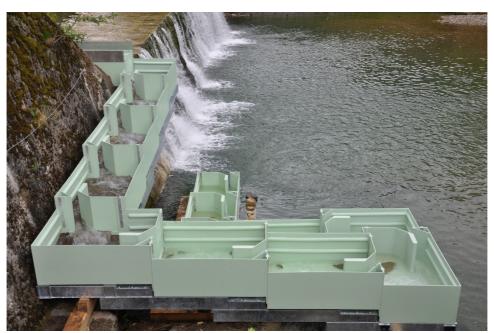
Abbildung 10: Fischpass vom rechten Ufer aus (obere Becken mit Substrat, untere Becken noch ohne Substrat, eigene Aufnahme (19.05.15)
