Assainissement du régime de charriage

Planification stratégique - Bassins versants de la Birse et de l'Allaine

Rapport final

Titre du projet	Planification stratégique dans la République et Canton du Jura de l'assainissement du régime de charriage pour les bassins versants de la Birse et de l'Allaine.
Mandant	République et Canton du Jura (RCJU) Office de l'environnement Chemin du Bel'Oiseau 12, 2882 Saint-Ursanne
Mandataire	Flussbau AG SAH, Schwarztorstrasse 7, 3007 Bern
Élaboration	U. Schälchli, Dr. sc. techn., dipl. Kulturing. ETH L. Hunzinger, Dr. sc. techn., dipl. Kulturing. ETH S. Geisser, ing. env. dipl. EPF
Traduction	L. Auberson, Schaffhausen
Titre du document	Assainissement du régime de charriage Planification stratégique – bassins versants de la Birse et de l'Allaine Rapport final
Date du document	26.11.2014
Version	v2.2 – version finale

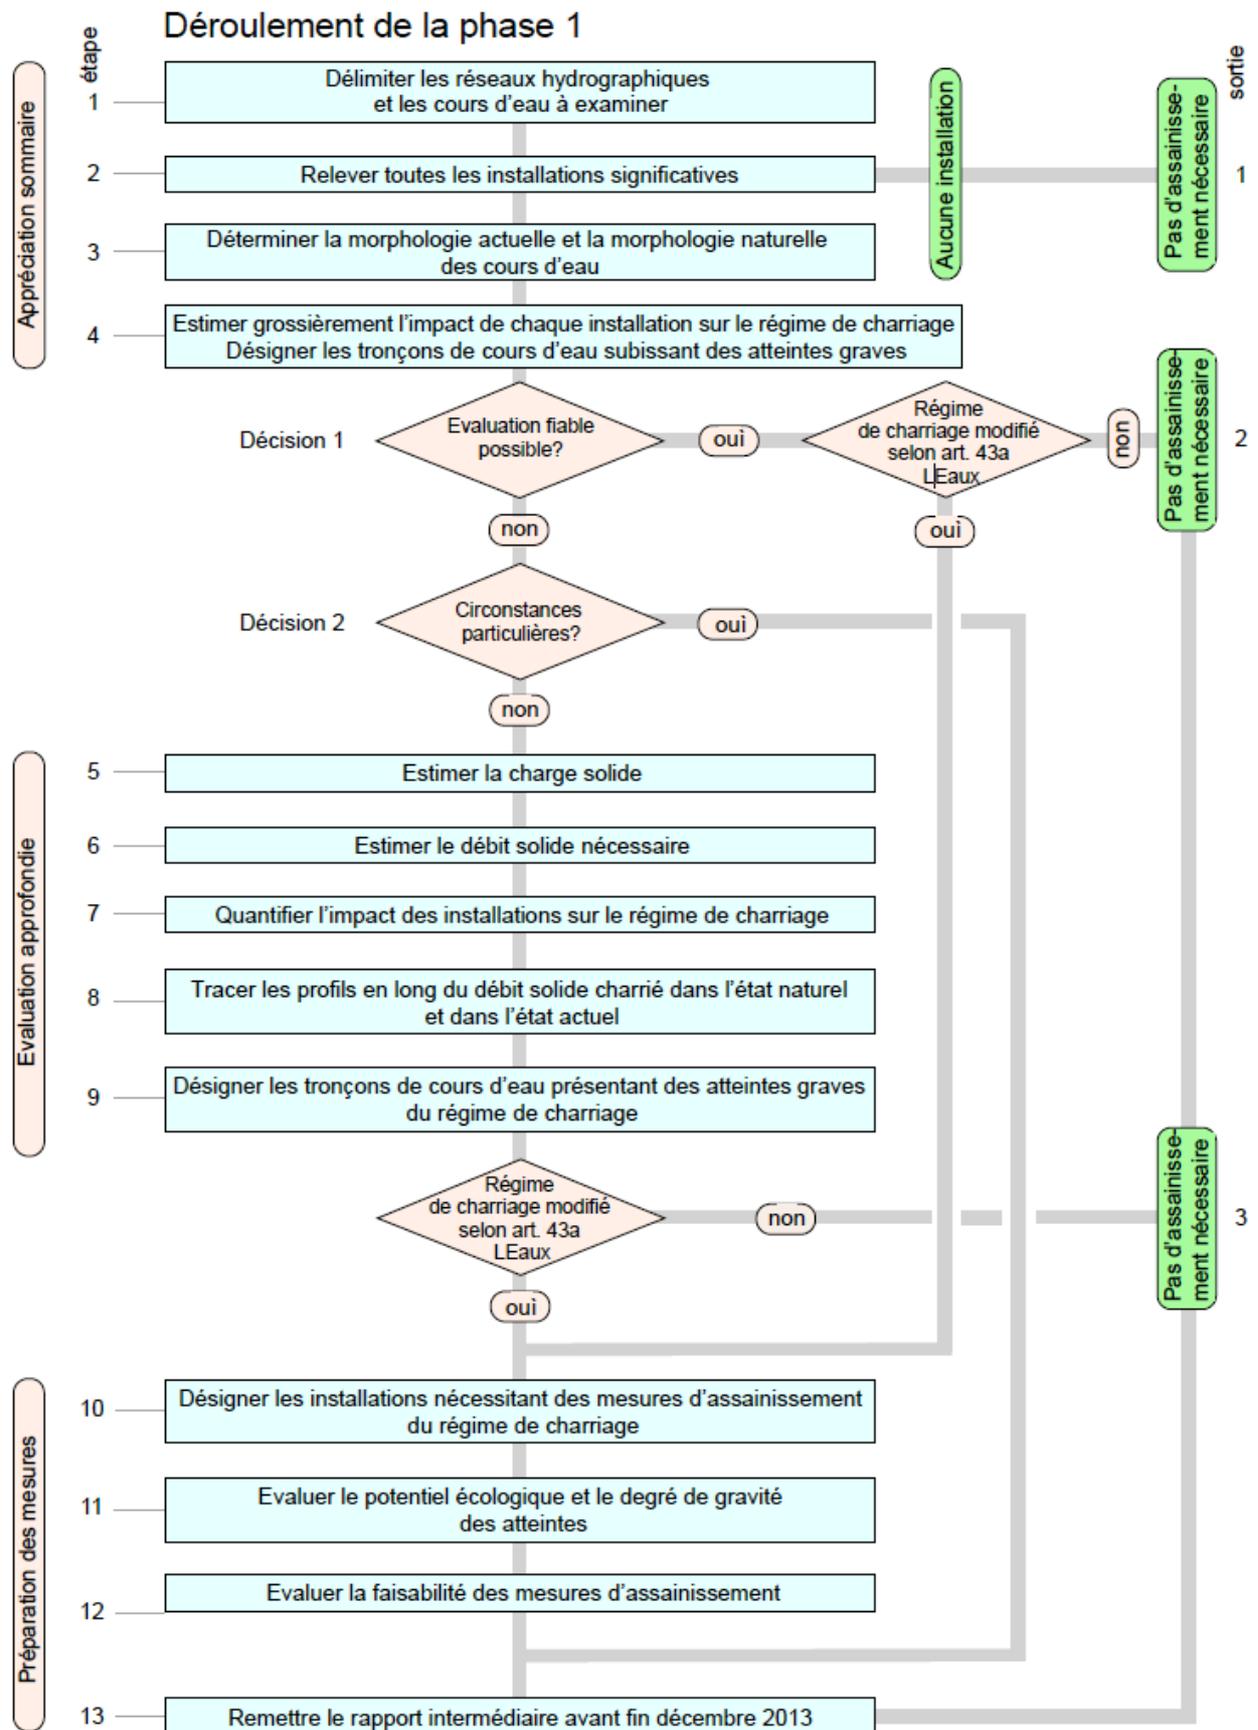
Image 3.1: Schéma du déroulement de la planification stratégique (Phase 1) [2].

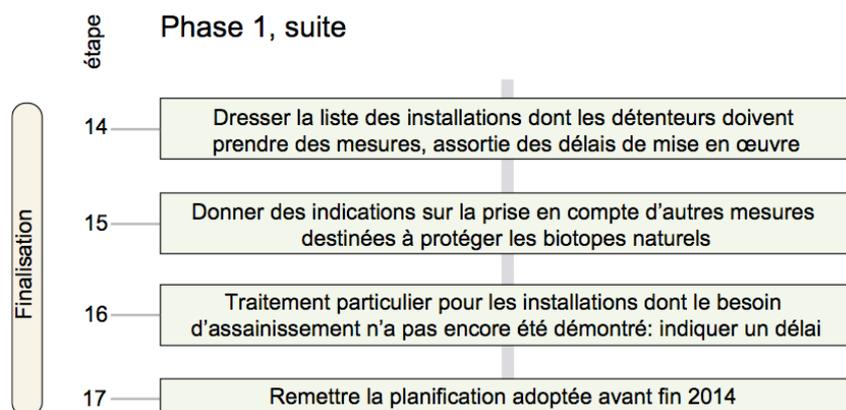
Image 3.2: Schéma du déroulement de la planification de l'assainissement du régime de charriage (partie 2, suite jusqu'à la remise du rapport final) [2].

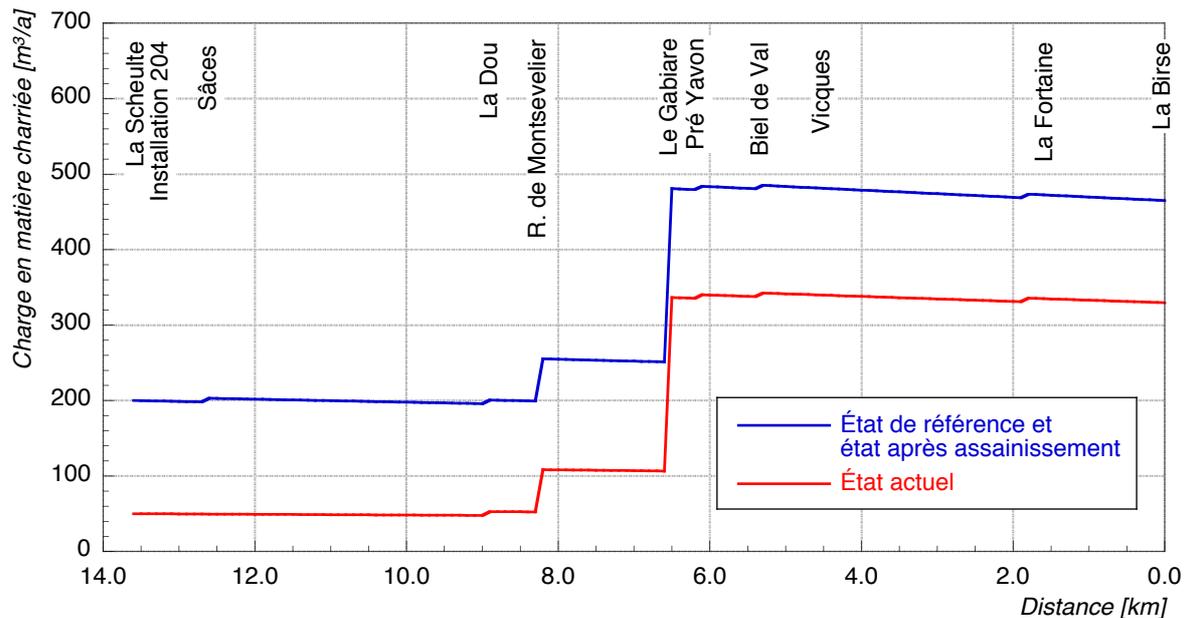
Image 5.4 : La Scheulte. Profil longitudinal de la charge moyenne en matériaux de charriage à l'état de référence (= état après assainissement) et à l'état actuel.

L'extraction de gravier à l'installation 204 a réduit la quantité de matériaux charriés à environ 50 m³/a près de Mervelier ; avec l'apport des matériaux du ruisseau de Montsevelier et de la Gabiare, non soumis à influence anthropique, elle atteint 340 m³/an près de Vicques. La quantité de matériaux qui sont transportés dans la Birse est de 330 m³/a.

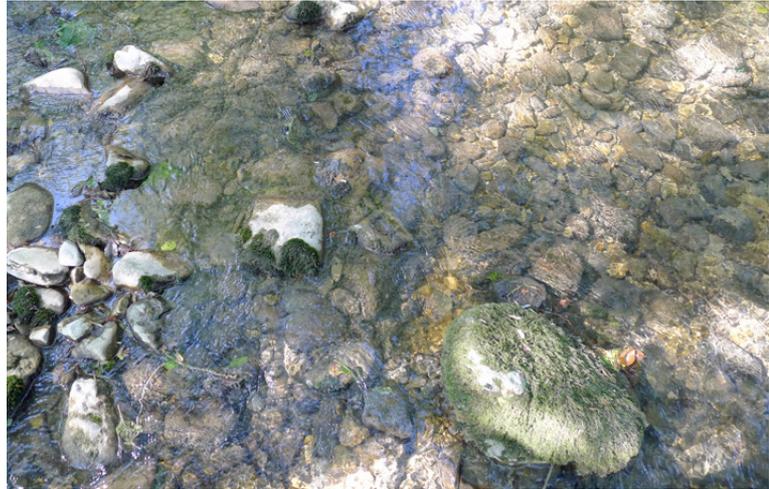
Image 5.6:
La Sorne en aval de Bassecourt.
Lit pavé et colmaté.
 21.8.2013

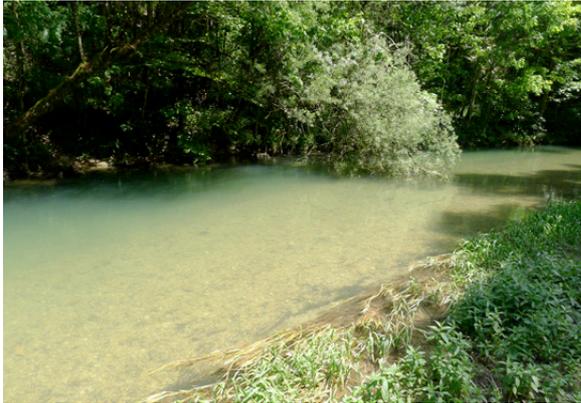
Image 5.10:
Dépôt de matériaux charriés dans la retenue près du profil 5 (120m devant le barrage), le long de la rive convexe. Sens d'écoulement de droite à gauche.
 18.6.2013

Dans la partie inférieure de la retenue (profil 5 à profil 1), les matières en suspension (sédiments fins) se déposent. Le fond est à un niveau élevé à cause de la largeur importante du canal d'écoulement.

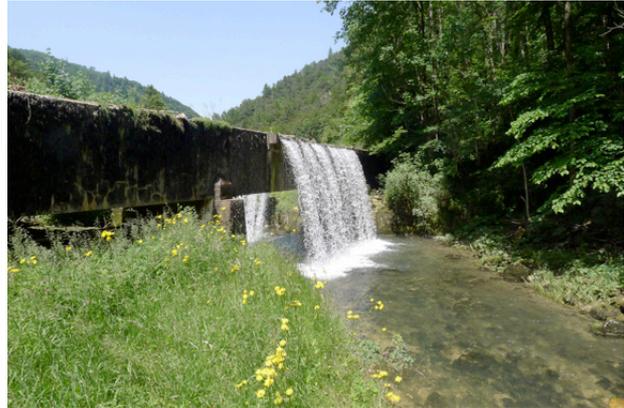
Image 5.11:
Canal de passage avec décharge dans la Sorne. Vue vers l'amont.
 18.6.2013

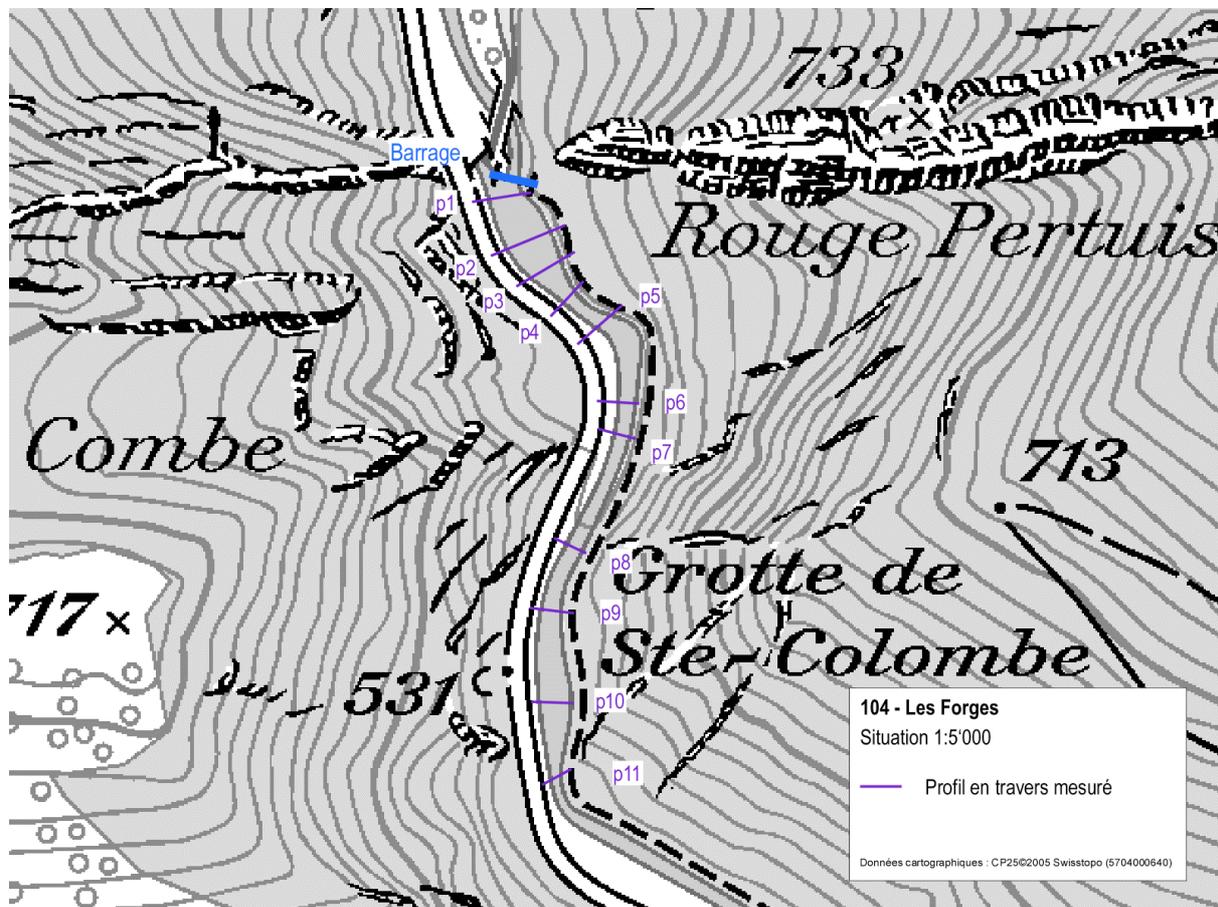
Image 5.12: Position de profil en travers utilisé pour le calcul hydraulique installation 104 Les Forges.

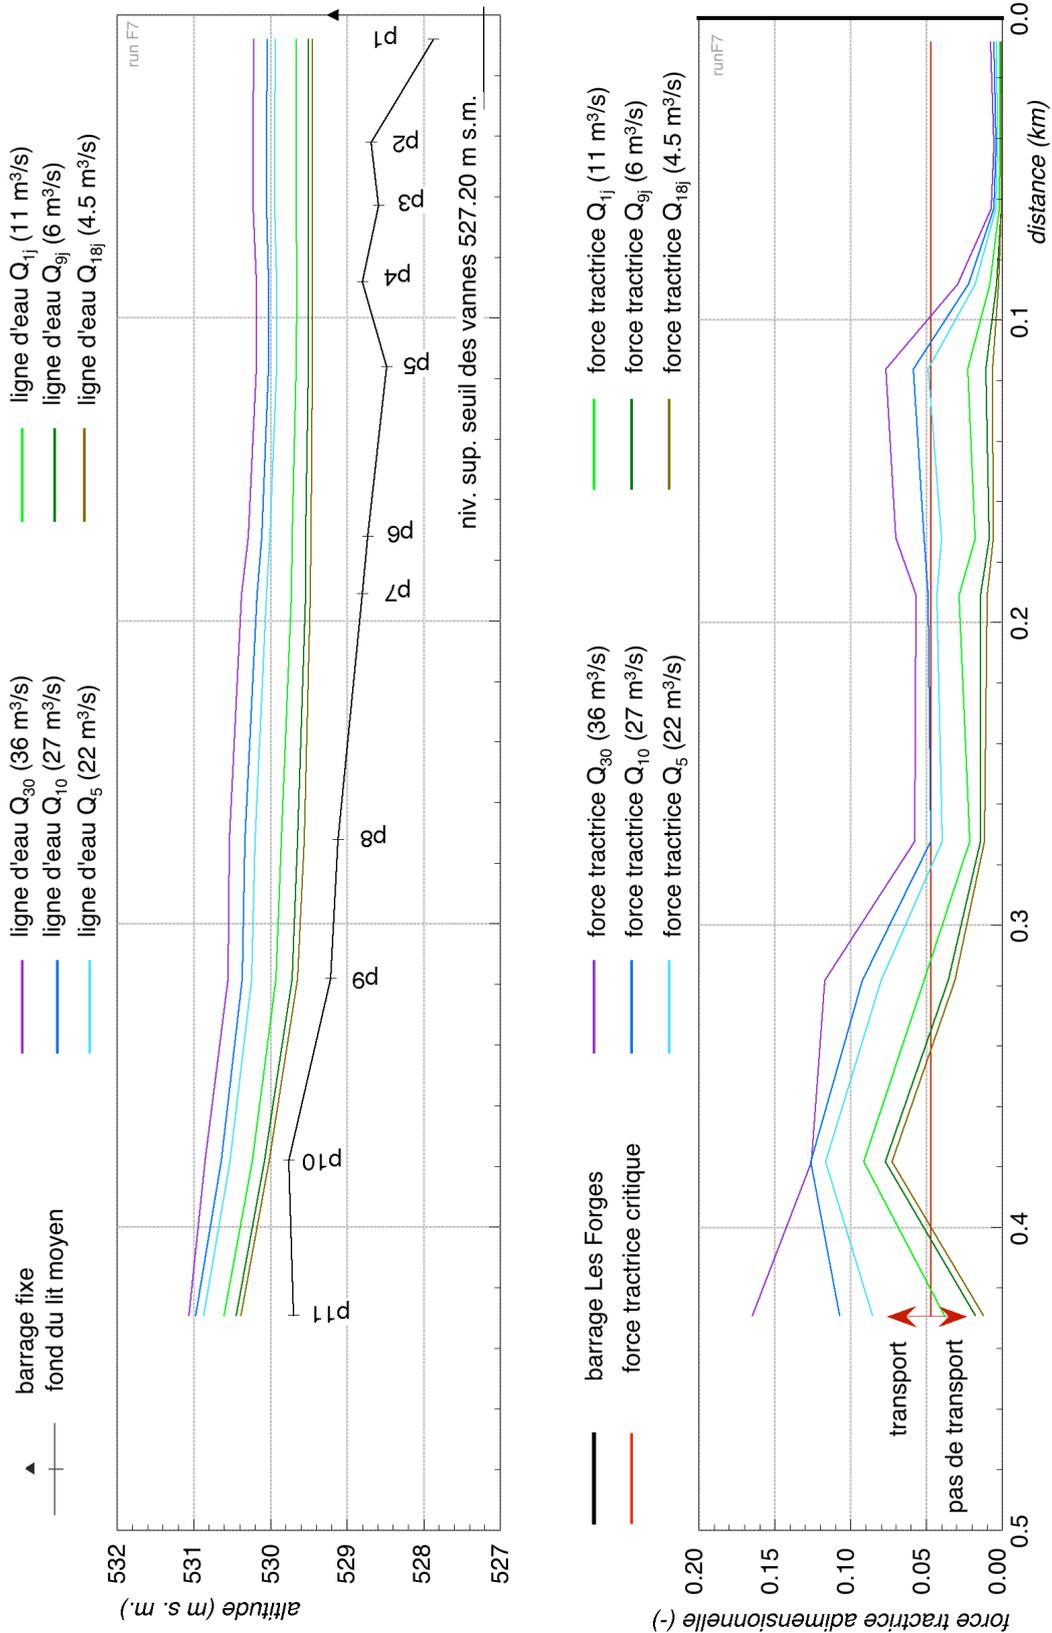
Image 5.13 : Barrage de retenue n° 104 Les Forges, avec les vannes fermées : profil longitudinal montrant le fond et le niveau d'eau (en haut) et la force tractrice adimensionnelle (en bas) pour différents débits.

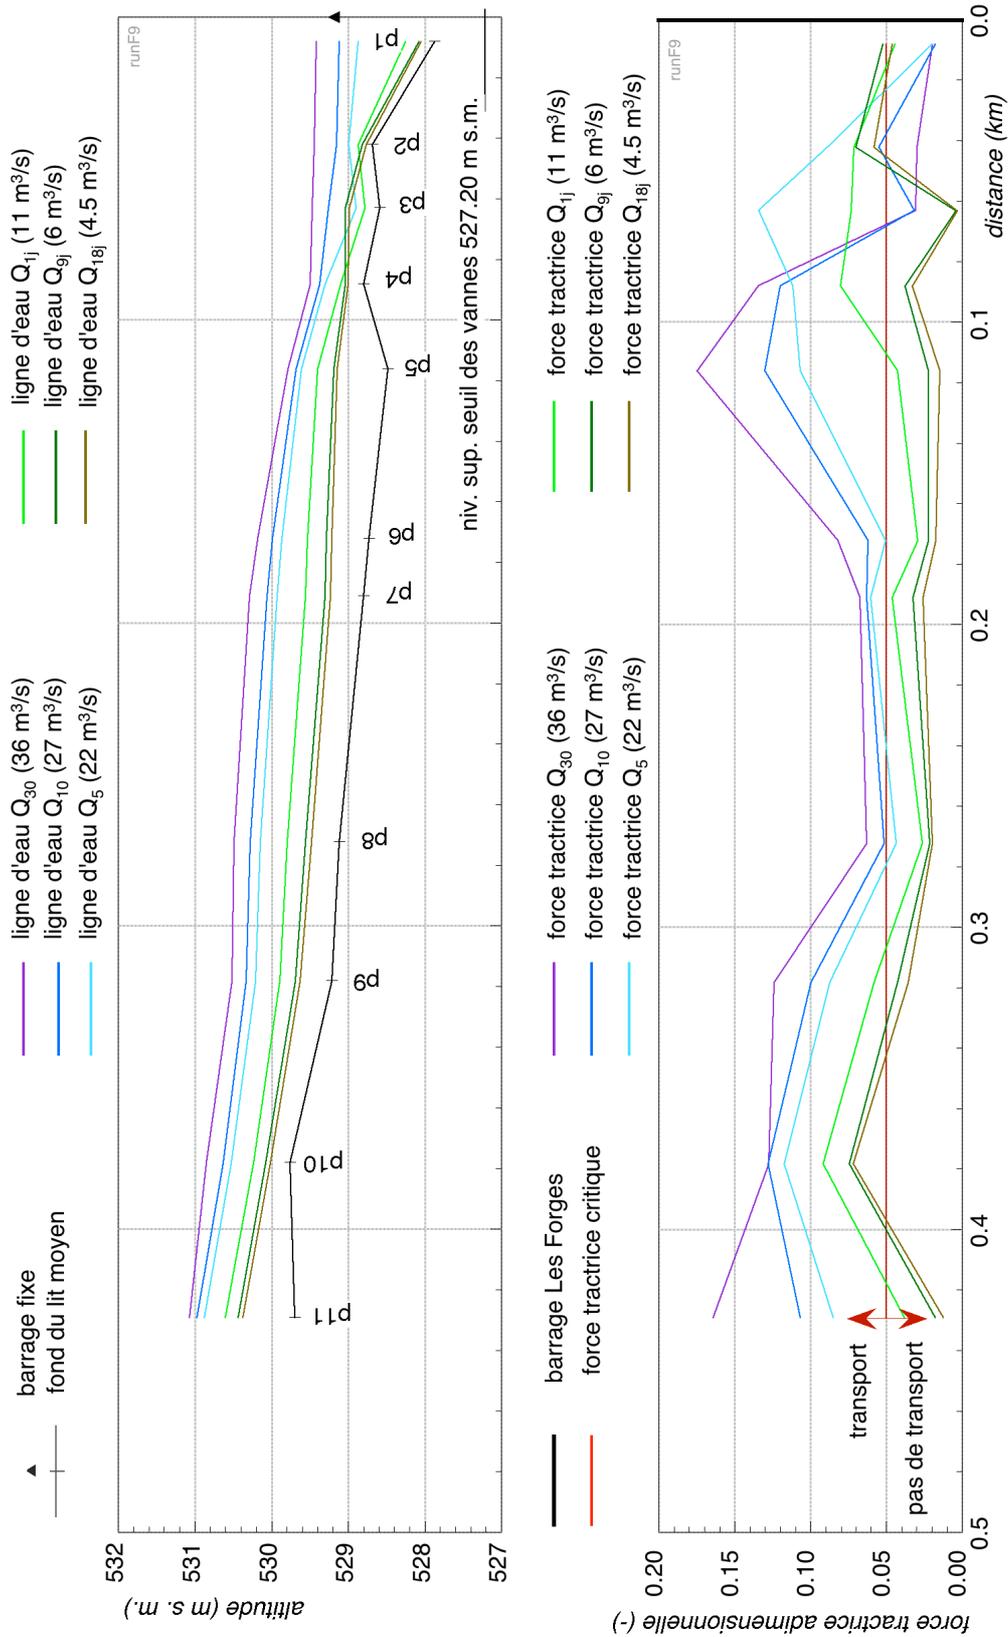
Image 5.14 : Barrage de retenue n° 104 Les Forges, avec les vannes ouvertes, sans érosion des sédiments fins : profil longitudinal montrant le fond et le niveau d'eau (en haut) et la force tractrice adimensionnelle (en bas) pour différents débits.

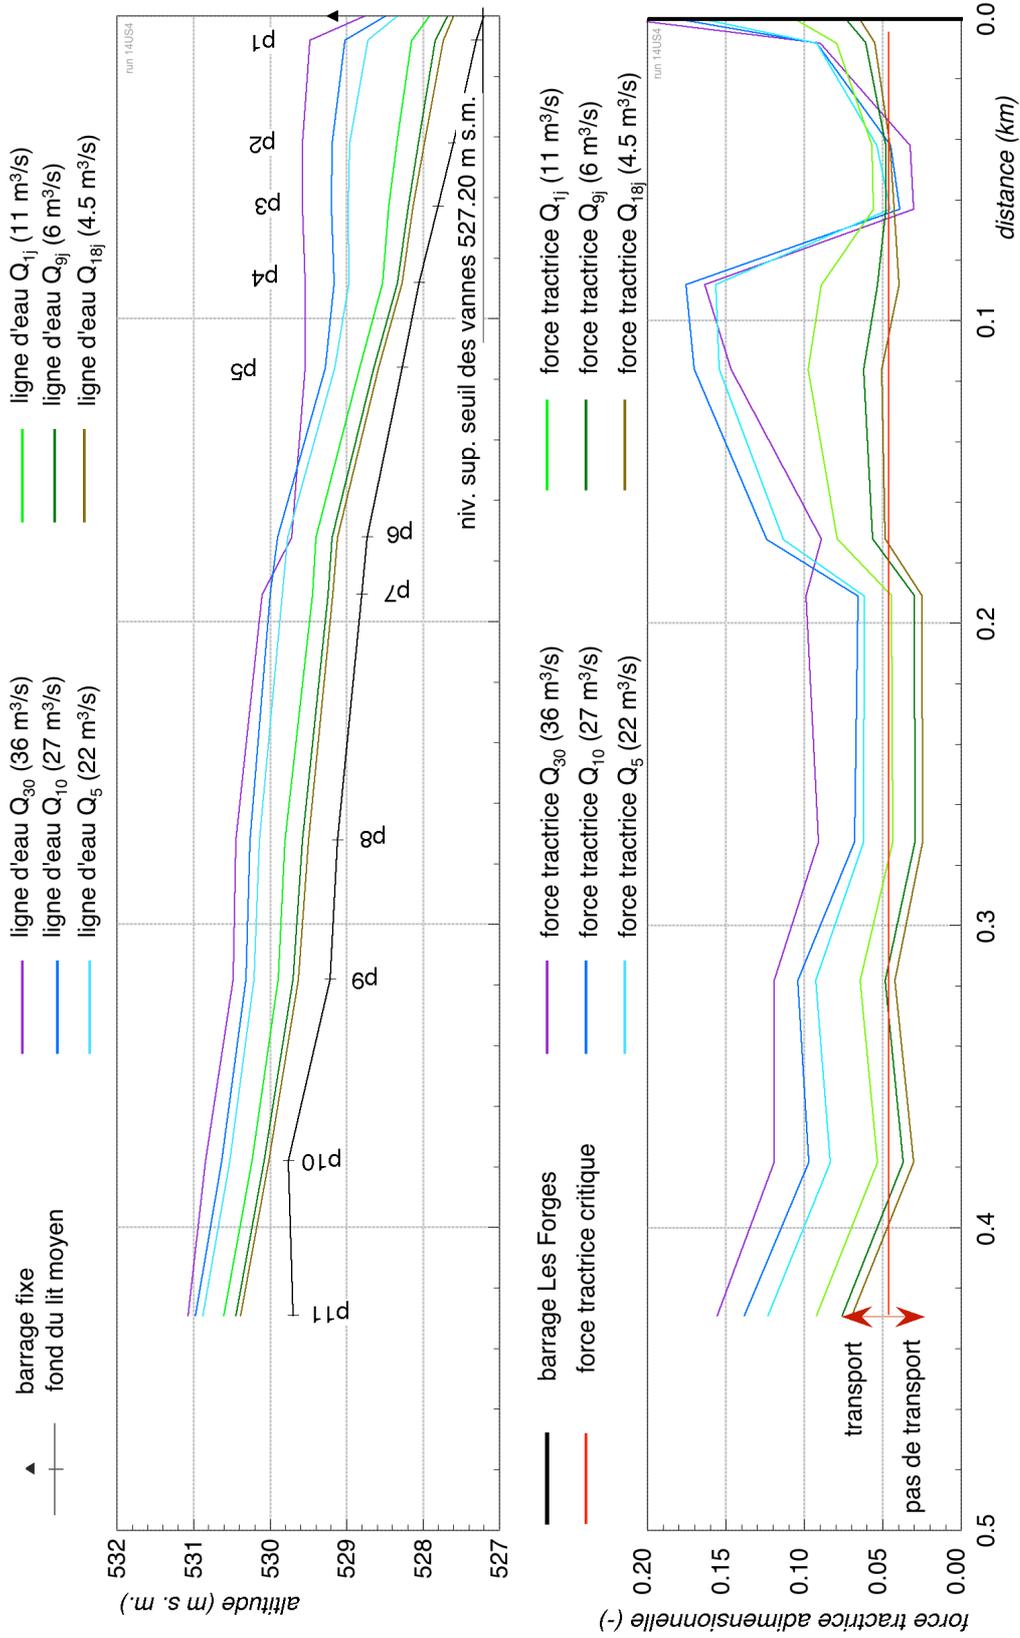
Image 5.15 : Barrage de retenue n° 104 Les Forges, avec les vannes ouvertes et érosion des sédiments fins : profil longitudinal montrant le fond et le niveau d'eau (en haut) et la force tractrice adimensionnelle (en bas) pour différents débits.

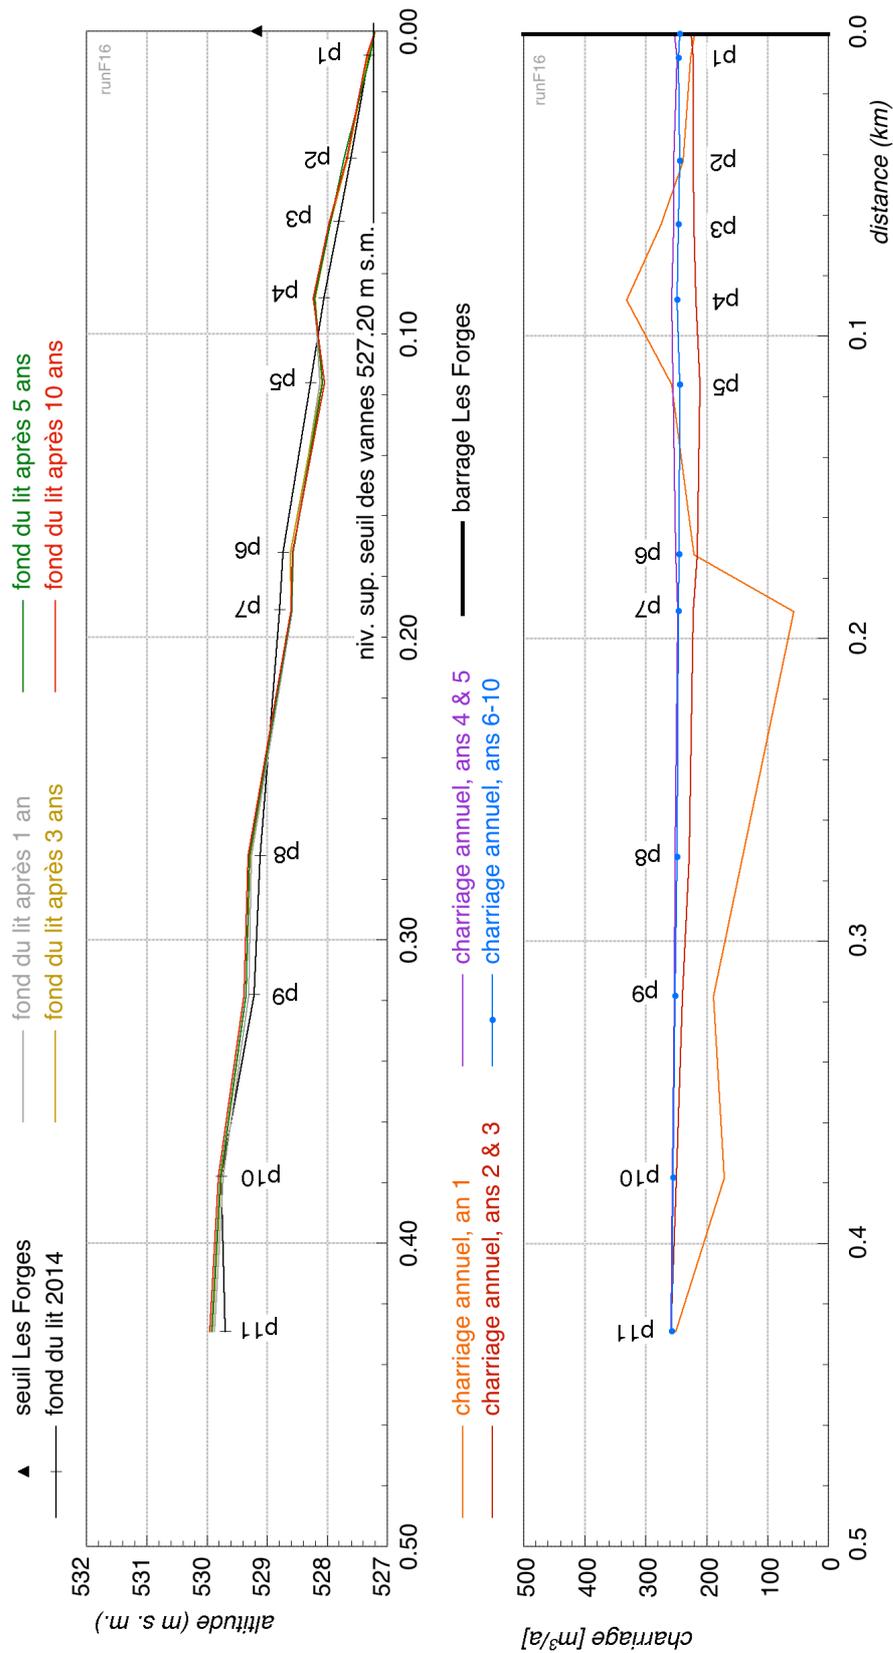
Image 5.16 : Barrage de retenue n° 104 Les Forges, avec les vannes ouvertes et érosion des sédiments fins. Modélisation du transport des matériaux de charriage et de la modification du fond sur dix ans (apport de matériaux 250m³/a). Modifications du fond (en haut) et charge en matériaux de charriage (en bas) à différents moments.

La seconde année, on ne constate plus que de faibles modifications du fond, et à partir de la troisième année, les matériaux sont intégralement transportés vers l'aval.

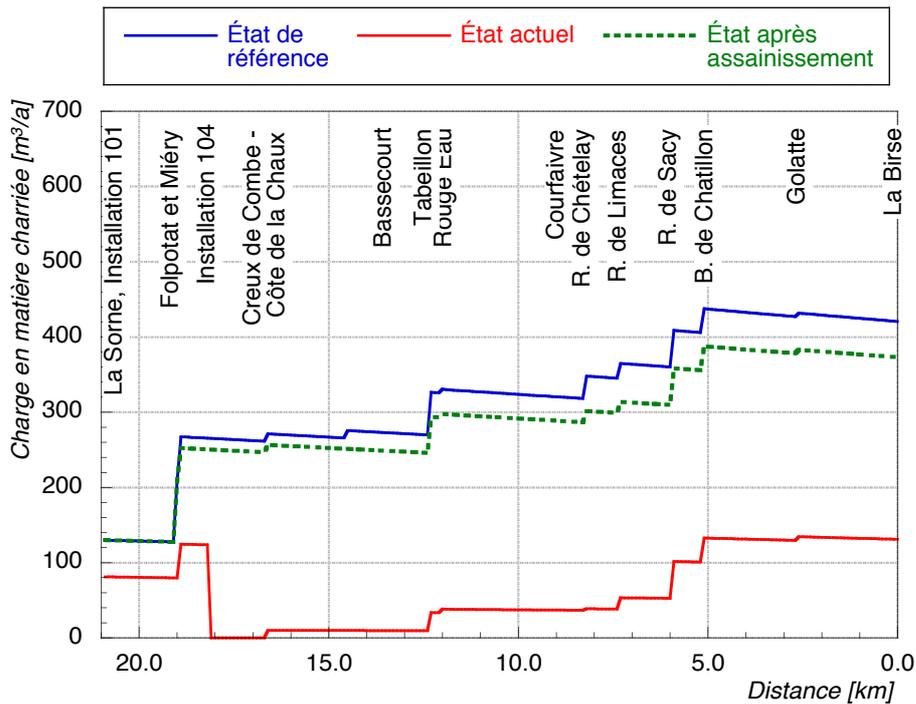
Image 5.17: La Sorne. Profil longitudinal de la charge moyenne en matériaux de charriage à l'état de référence, à l'état actuel et à l'état après assainissement.

Deux facteurs sont décisifs pour l'assainissement du régime de charriage : le transit des matériaux aux installations 101 (Blanche Fontaine) et 104 (Les Forges) et l'extraction et le déversement des graviers du piège à gravier 214 sur le Folpotat. Cela permettrait d'augmenter la charge de la Sorne en matériaux et de la faire passer, près de Bassecourt, de $10\text{m}^3/\text{a}$ (valeur actuelle) à $250\text{m}^3/\text{a}$. L'apport en matériaux dans la Birse atteindrait $370\text{m}^3/\text{a}$, soit presque 90% de l'état de référence.

Les mesures proposées permettent d'amener le transport de matériaux dans la Sorne à presque 90% de l'état de référence (Image 5.17), et d'assainir le régime de charriage. Il est recommandé de s'assurer que les matériaux peuvent être transportés jusque dans la Birse sans atterrissements indésirables sur le fond.

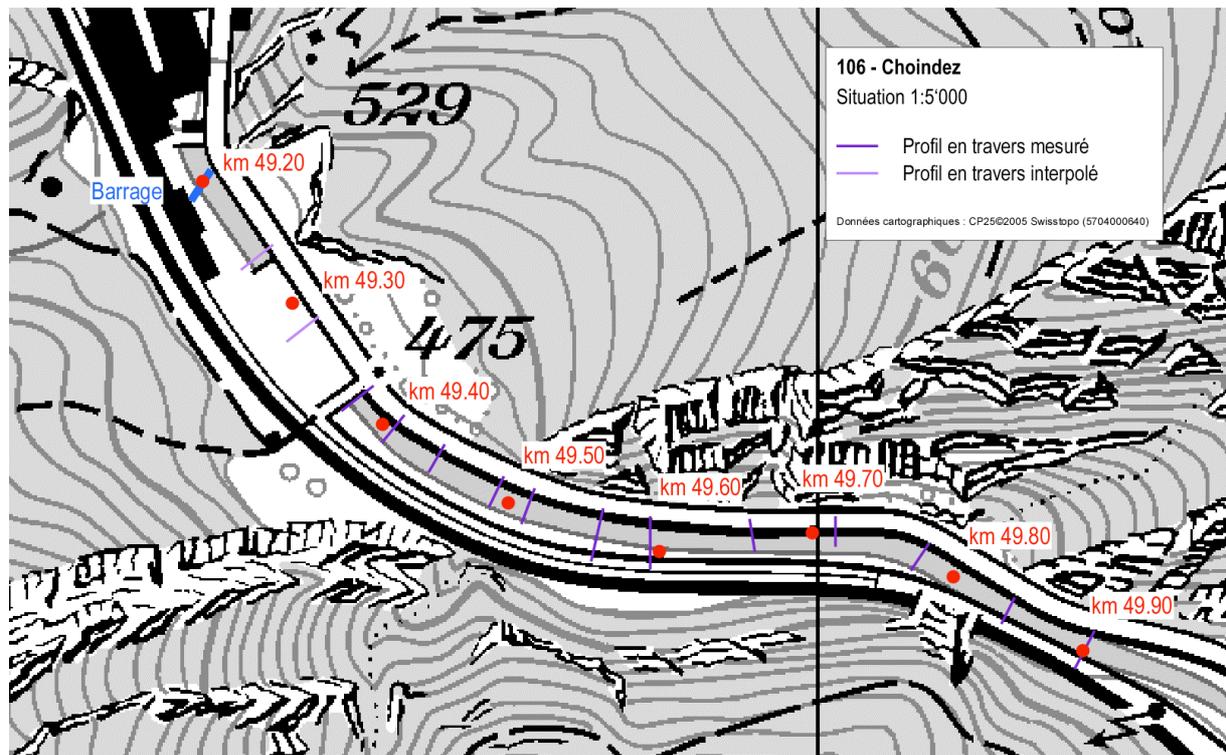
Situation avec kilométrage et profils en travers

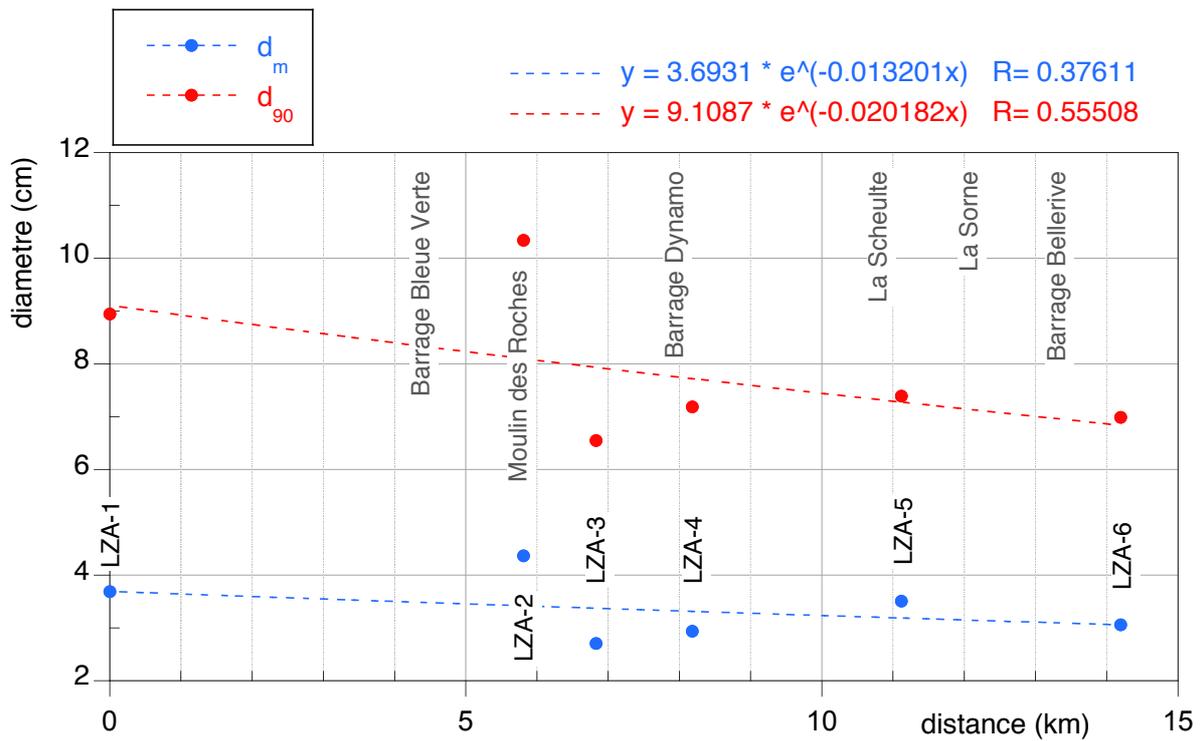
Image 5.22 Profil en long de la Birse avec les diamètres de grains d_m et d_{90} des échantillons granulométriques choisis (convertis en analyses de poids des volumes).
 d_m = diamètre moyen des grains; d_{90} : diamètre de grain d'un mélange dont 90% des grains sont plus fins.

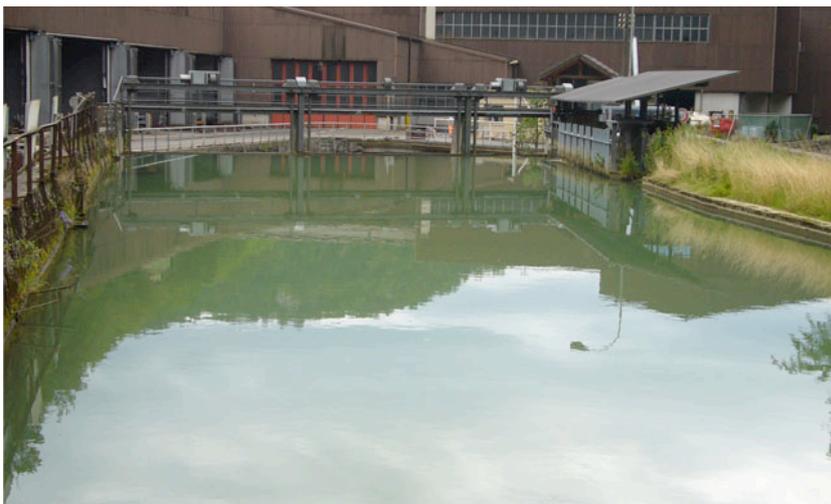
Image 5.24
Ouvrage avec les trois
vannes levantes.
Vue dans le sens du cou-
rant.

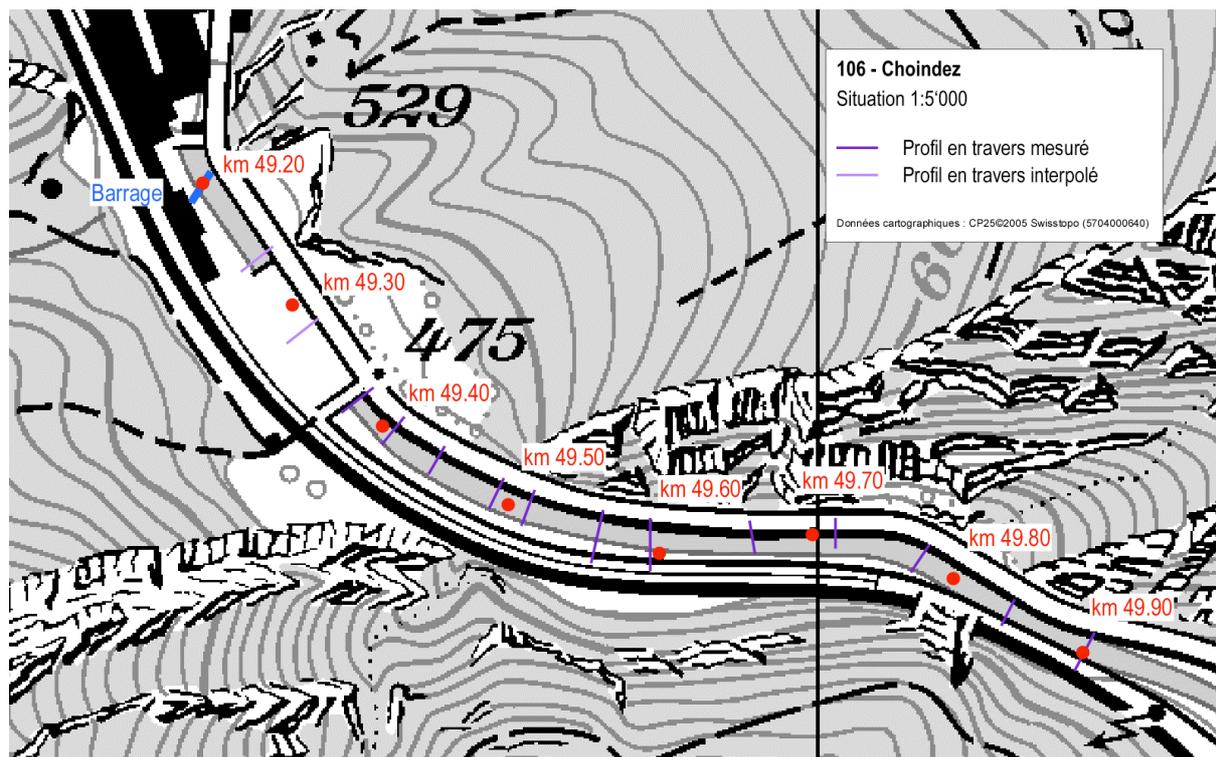
Image 5.26: Localisation des profils en travers utilisés pour le calcul hydraulique près de l'installation 106 barrage Bleue Verte.

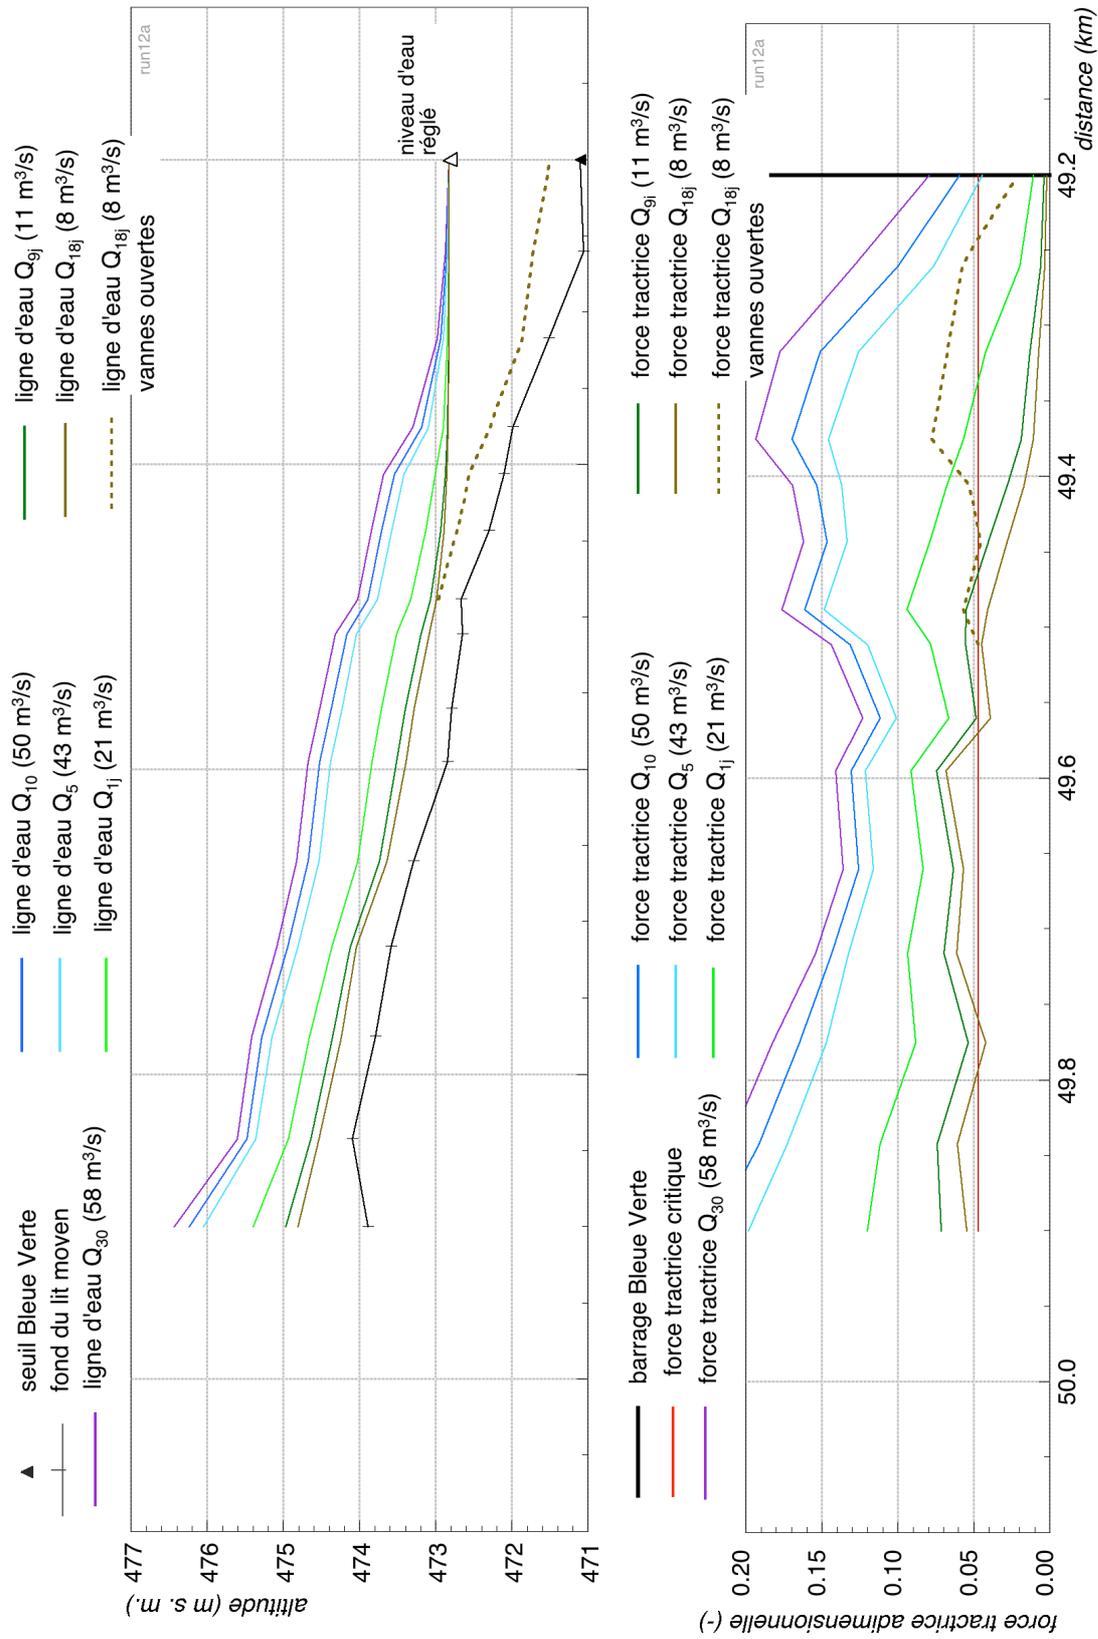
Image 5.27: Profil longitudinal de la Birse à l'installation hydroélectrique Bleu Verte (106) à l'état actuel. En haut : lit moyen et tracé du niveau d'eau. En bas : force tractrice unitaire adimensionnelle. Pour une valeur > 0,047 (ligne rouge), les matériaux peuvent être transportés dans le thalweg.

À l'état actuel, le niveau normal de retenue peut être maintenu à tous les débits examinés. Pour des débits $\leq 21 \text{ m}^3/\text{s}$, la force d'entraînement déterminante pour le transport de matériaux tombe en-dessous du seuil critique de 0.047 à cause de la retenue derrière le barrage. C'est seulement avec les vannes ouvertes qu'un transport est possible à travers la retenue, même par un débit de $8 \text{ m}^3/\text{s}$ (ligne interrompue sur l'Image 5.27).

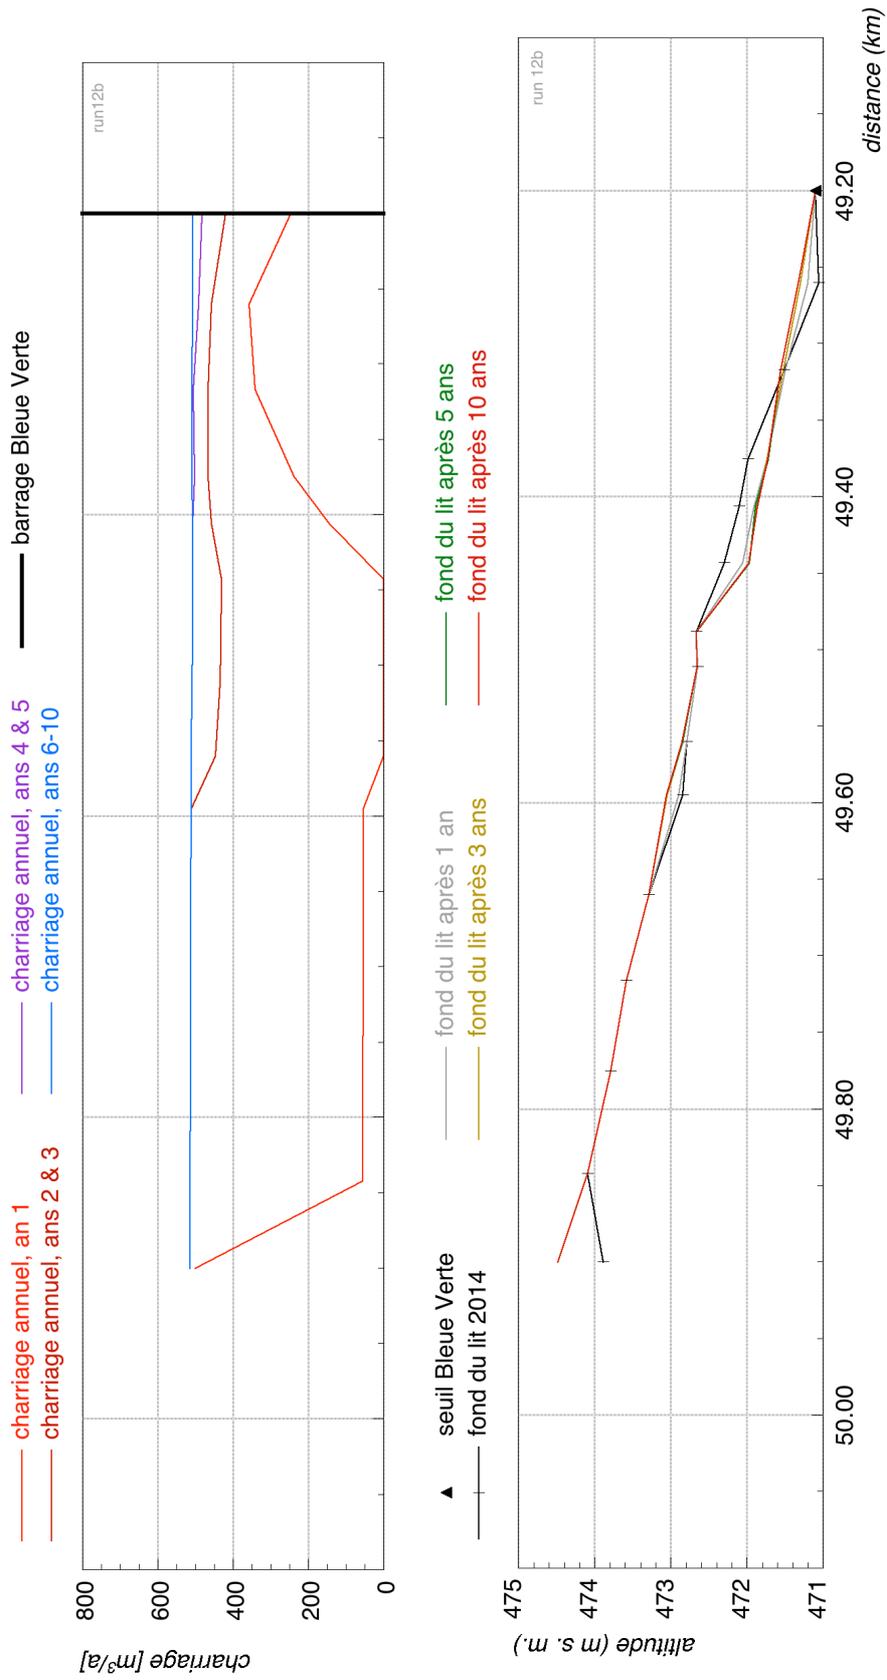
Image 5.28: Profil longitudinal de la Birse à l'installation hydroélectrique Bleue Verte (106) à l'état actuel. En haut : charge en matériaux de charriage avec un apport de 500 m³/a. En bas : modification du fond pendant 10 ans.

La première année de la simulation du transport, les matériaux se déposent dans la partie supérieure de la retenue et les sédiments devant le barrage sont érodés. Durant cette phase, le fond de la Birse s'adapte aux conditions hydrauliques en cas de crue. Les années suivantes, les matériaux sont transportés presque sans laisser de dépôt à travers le barrage et la cote du fond ne change pratiquement plus. En moyenne, tous les matériaux apportés par charriage peuvent passer à travers le barrage (valeur moyenne calculée à long terme). Mais le transport n'est possible que par un débit $> 21 \text{ m}^3/\text{s}$ et/ou avec les vannes ouvertes. C'est le cas seulement quelques heures par année, et pas du tout les années sèches.

Il en résulte une atteinte grave au régime de charriage de la Birse.

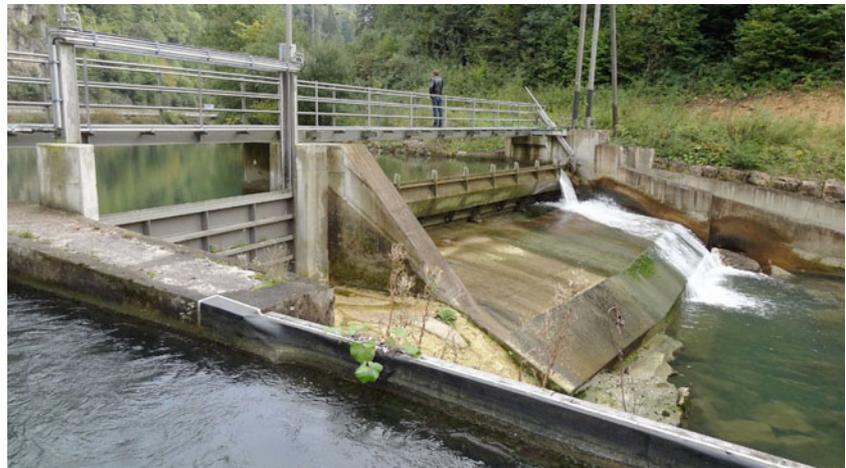
Barage avec clapet de seuil et une vanne batardeau pour la purge de fond de la retenue.

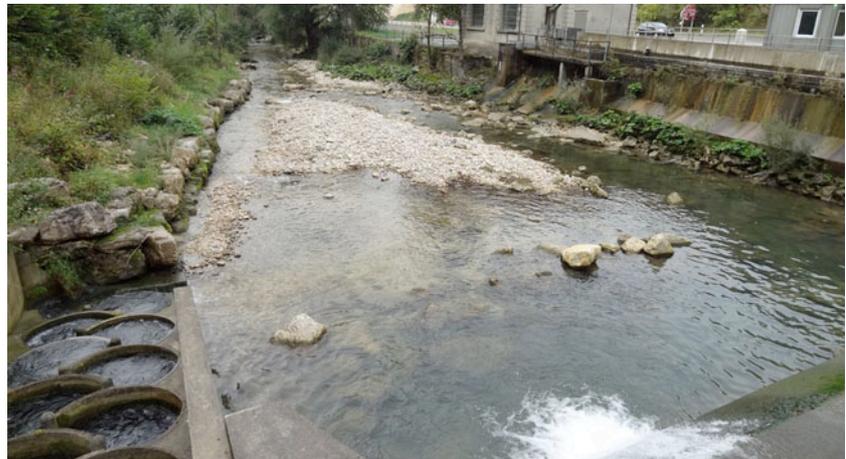
Dépôts de gravier en aval de l'installation.

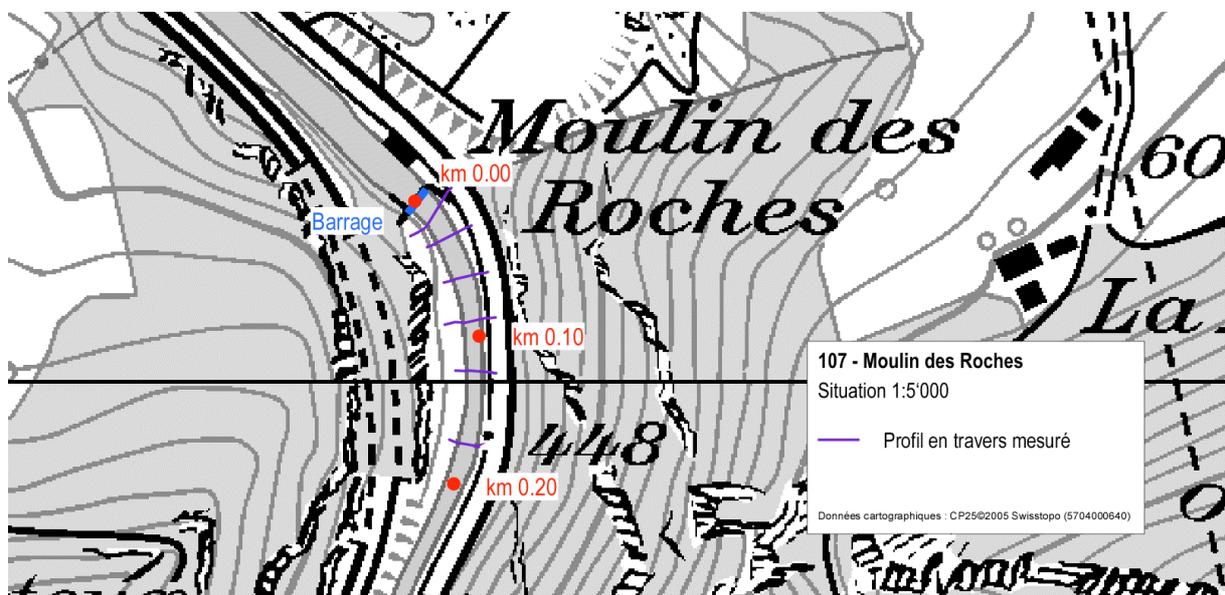
Image 5.32 Localisation des profils en travers utilisés pour le calcul hydraulique près de l'installation 107 Moulin des Roches.
