Assainissement du régime de charriage

Planification stratégique - Bassins versants de la Birse et de l'Allaine

Rapport final

Titre du projet	Planification stratégique dans la République et Canton du Jura de l'assainissement du régime de charriage pour les bassins versants de la Birse et de l'Allaine.
Mandant	République et Canton du Jura (RCJU) Office de l'environnement Chemin du Bel'Oiseau 12, 2882 Saint-Ursanne
Mandataire	Flussbau AG SAH, Schwarztorstrasse 7, 3007 Bern
Élaboration	U. Schälchli, Dr. sc. techn., dipl. Kulturing. ETH L. Hunzinger, Dr. sc. techn., dipl. Kulturing. ETH S. Geisser, ing. env. dipl. EPF
Traduction	L. Auberson, Schaffhausen
Titre du document	Assainissement du régime de charriage Planification stratégique – bassins versants de la Birse et de l'Allaine Rapport final
Date du document	26.11.2014
Version	v2.2 – version finale

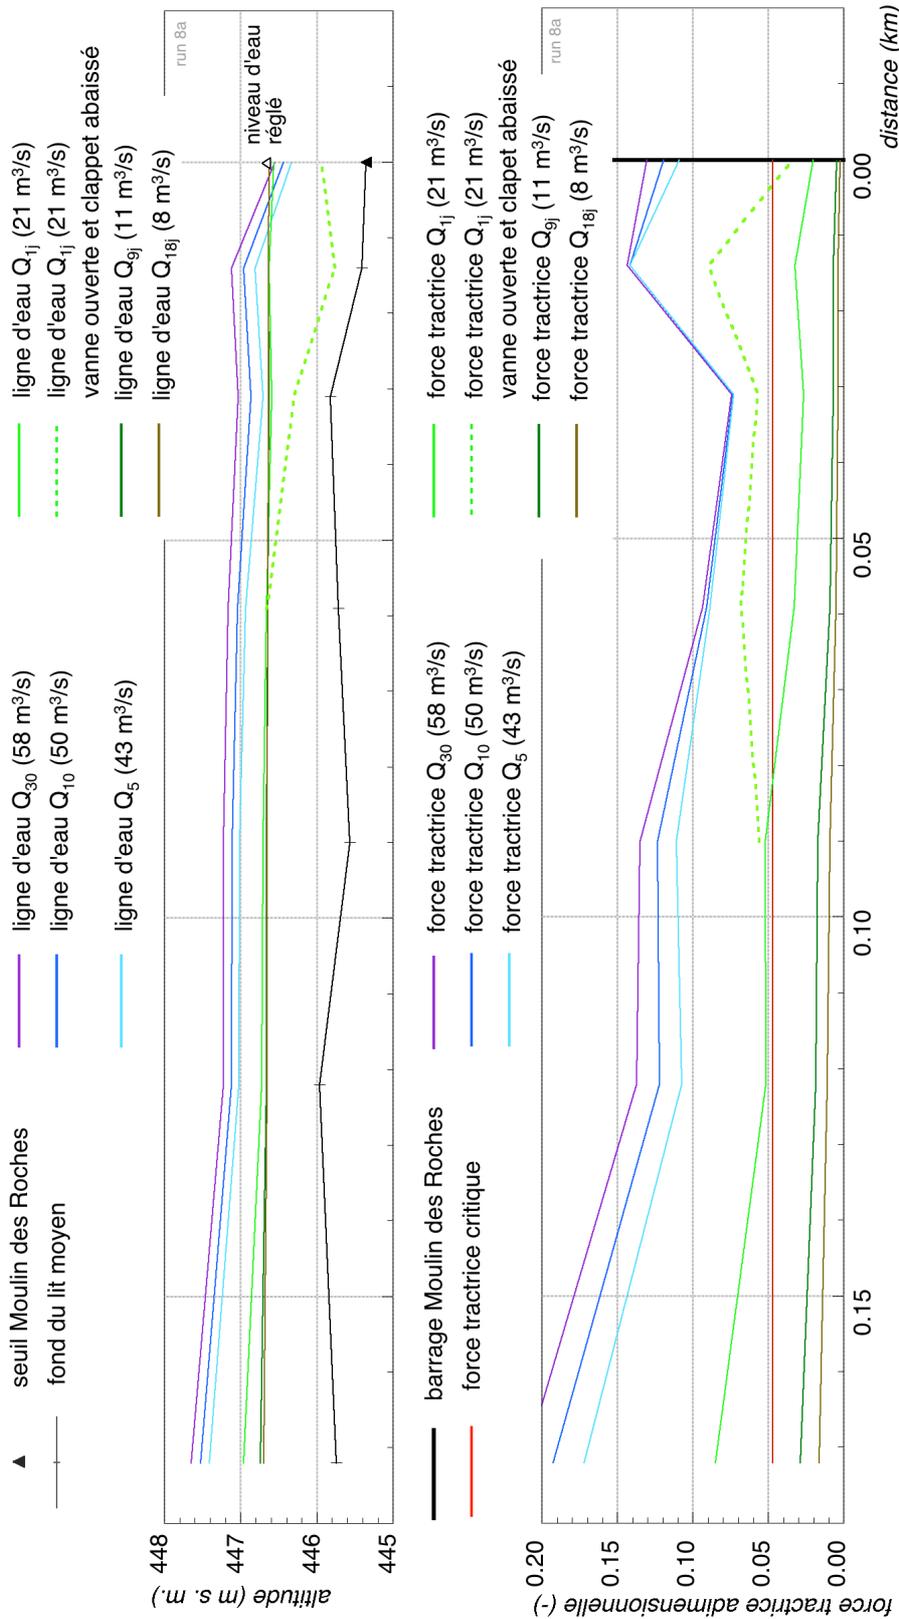
Image 5.33: Profil longitudinal de la Birse à l'installation hydroélectrique Moulin des Roches (107) à l'état actuel. En haut : lit moyen et tracé du niveau d'eau. En bas : force traçtrice unitaire adimensionnelle. Pour une valeur > 0,047 (ligne rouge), les matériaux peuvent être transportés dans le thalweg.

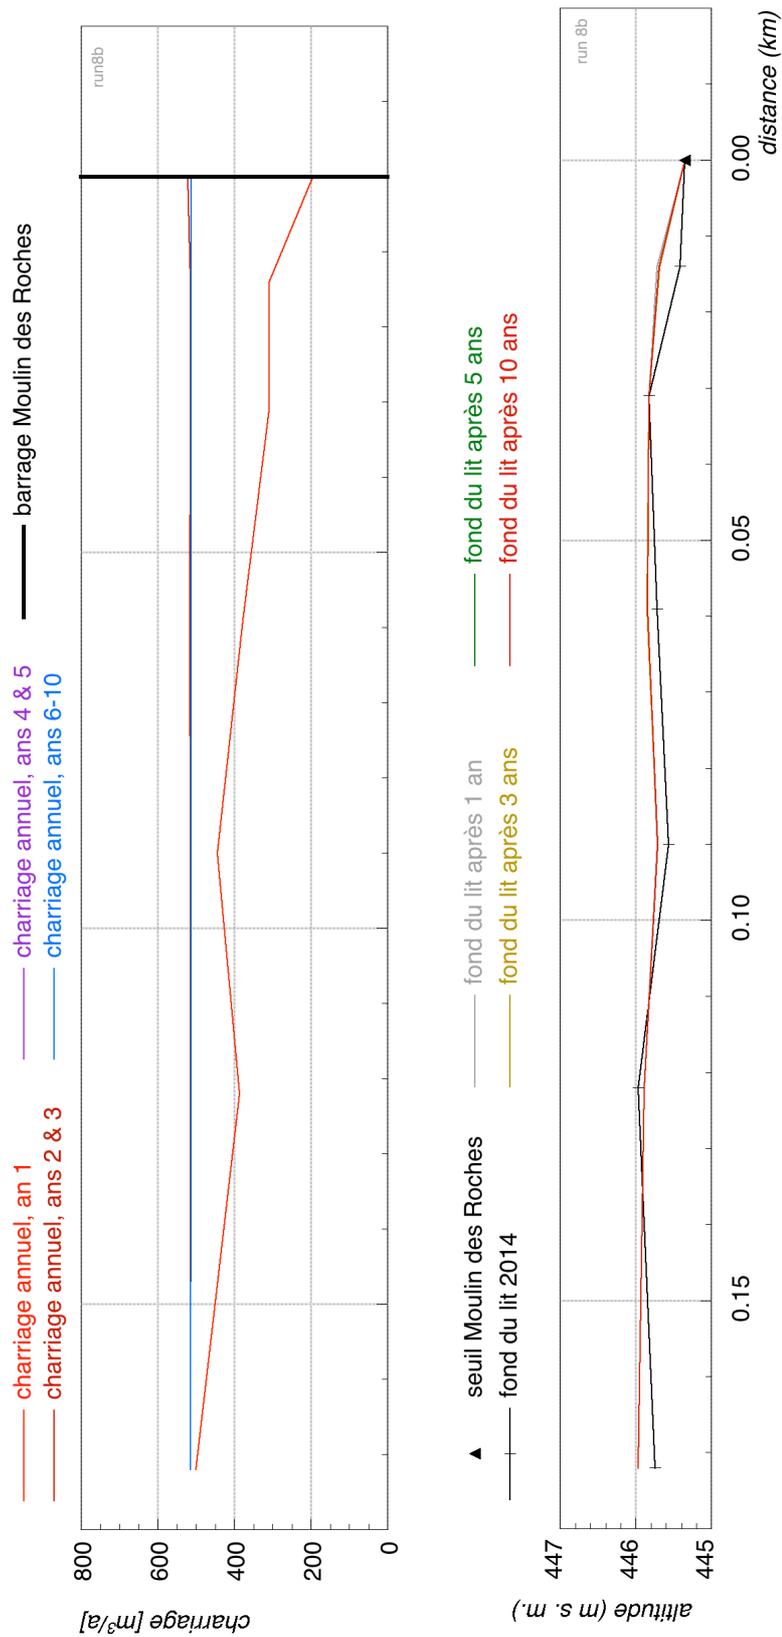
Image 5.34: Profil longitudinal de la Birse à l'installation hydroélectrique Moulin des Roches (107) à l'état actuel. En haut : charge en matériaux de charriage avec un apport de 500 m³/a. En bas : modification du fond pendant 10 ans.

La première année de la simulation du transport, une petite quantité de matériaux se dépose dans la retenue. Durant cette phase, le fond de la Birse s'adapte aux conditions hydrauliques en cas de crue. Les années suivantes, les matériaux sont transportés sans laisser de dépôt à travers le barrage et la cote du fond ne change plus. Dans une moyenne à long terme, tous les matériaux apportés par charriage peuvent passer à travers le barrage. Mais le transport n'est possible que par un débit $> 30 \text{ m}^3/\text{s}$, avec le volet ouvert. C'est le cas seulement quelques heures par année, et pas du tout les années sèches.

Il en résulte une atteinte grave au régime de charriage de la Birse.

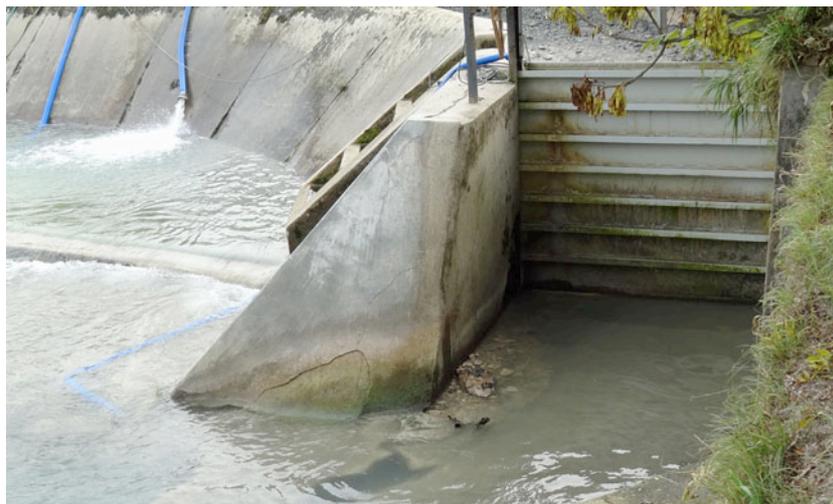
Image 5.36
Vanne batardeau pour la
purge de fond de la rete-
nue.

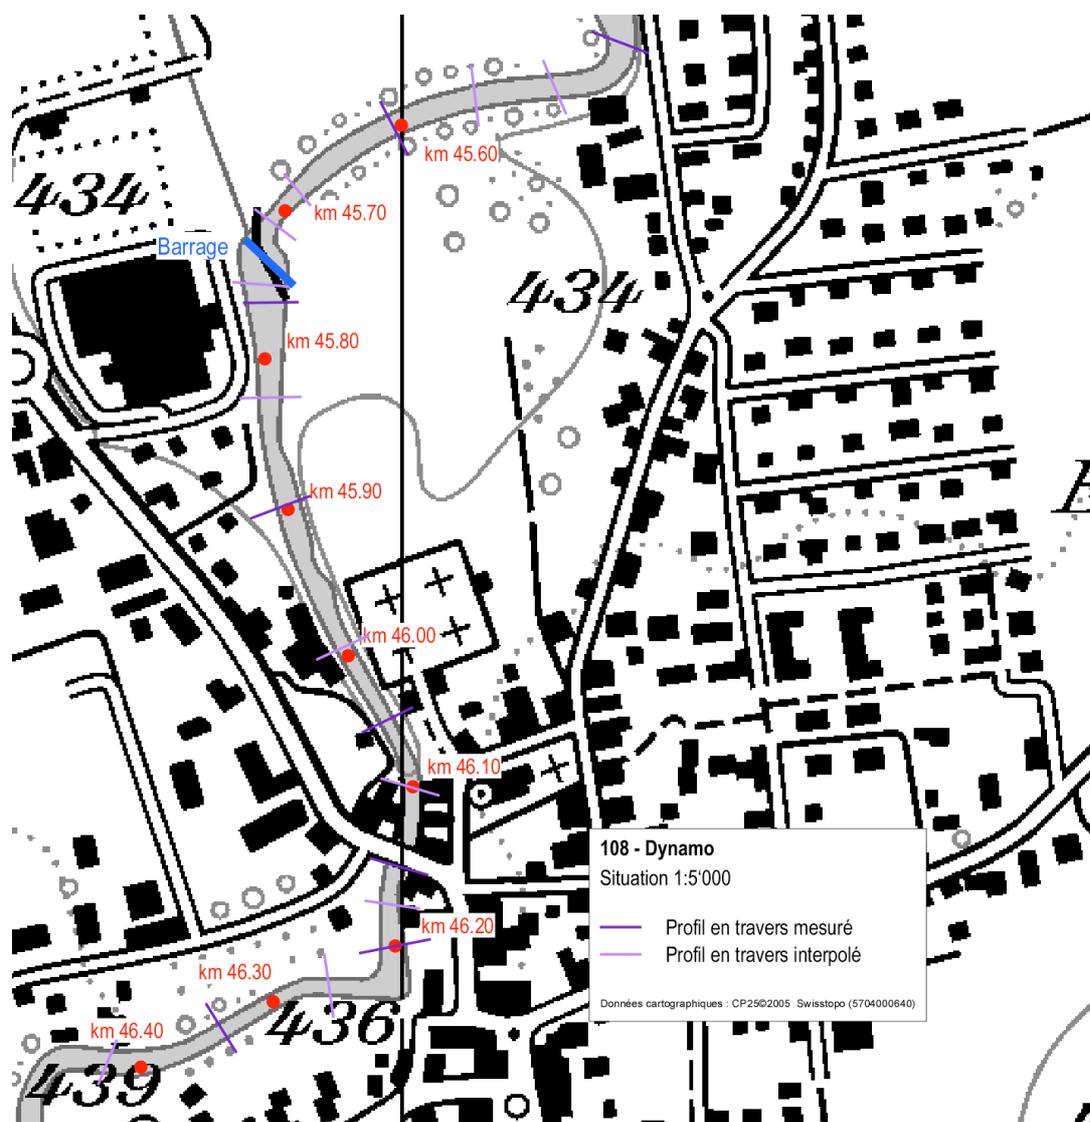
Image 5.37 Kilométrage le long de la Birse et localisation des profils en travers utilisés pour le calcul hydraulique près de l'installation 108 barrage Dynamo.

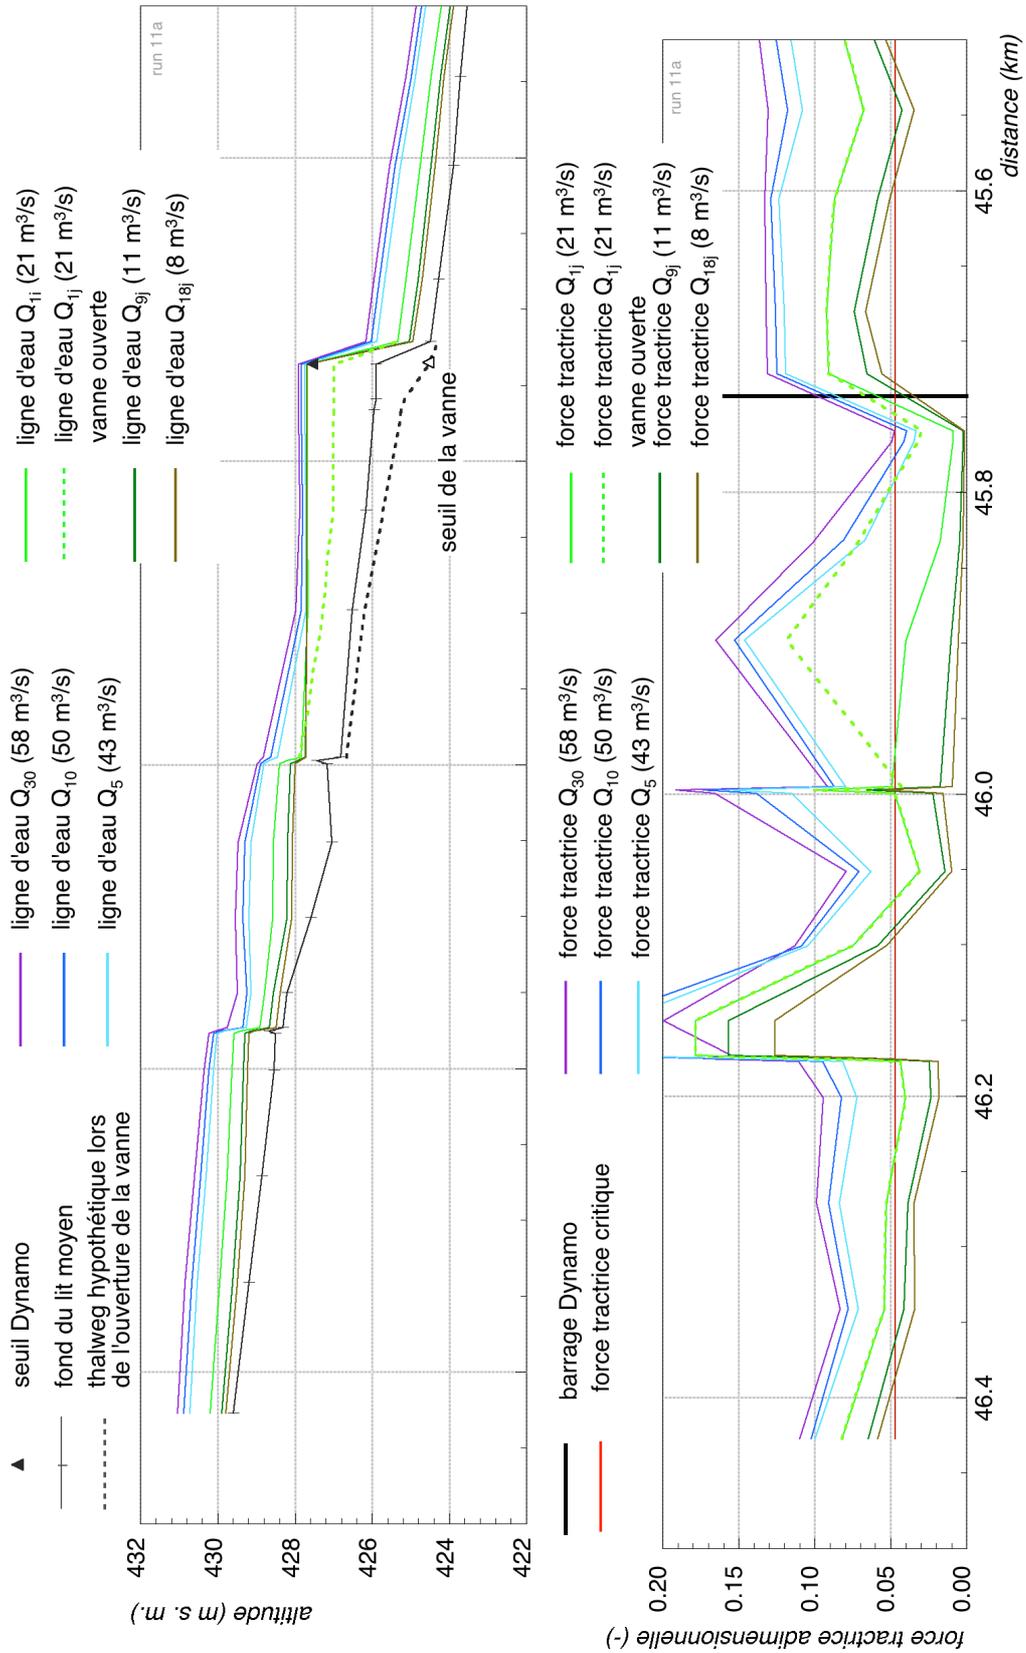
Image 5.38: Profil longitudinal de la Birse à l'installation hydroélectrique Dynamo (108) à l'état actuel. En haut : lit moyen et tracé du niveau d'eau. En bas : force tractrice unitaire adimensionnelle. Pour une valeur > 0,047 (ligne rouge), les matériaux peuvent être transportés dans le thalweg.

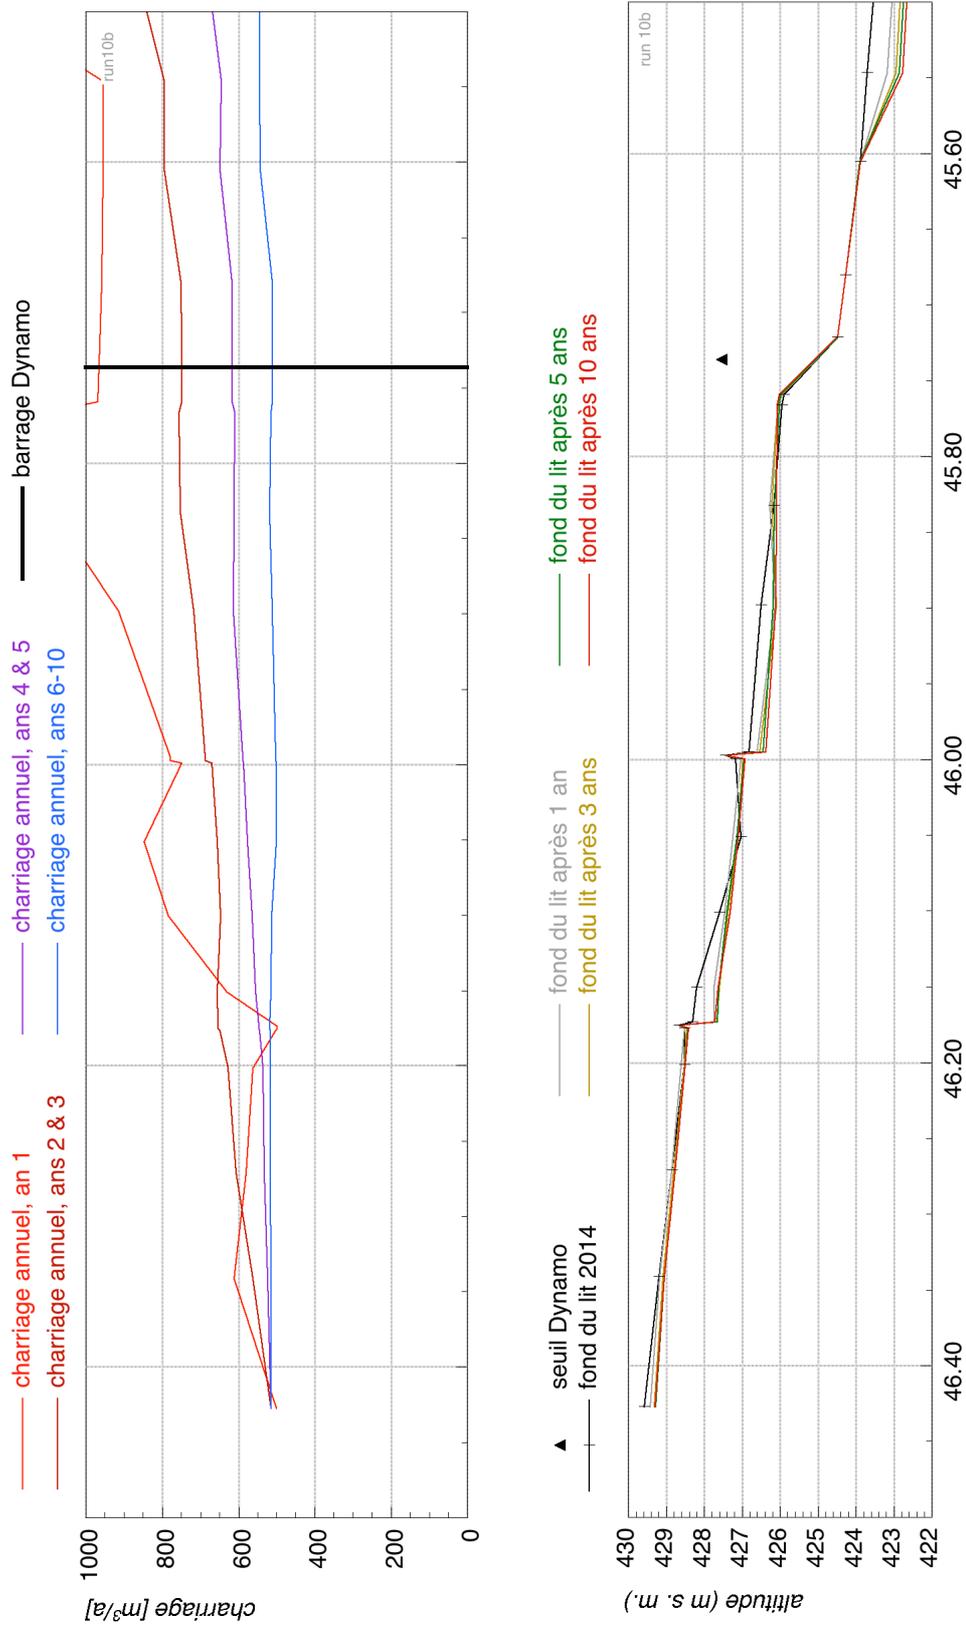
Image 5.39. Profil longitudinal de la Birse à l'installation hydroélectrique Dynamo (108) à l'état actuel. En haut : charge en matériaux de charriage avec un apport de $500 m^3/a$. En bas : modification du fond pendant 10 ans.

Les trois premières années de la simulation du transport, les sédiments de graviers fins dans la retenue sont érodés. Durant cette phase, le fond de la Birse s'adapte aux conditions hydrauliques en cas de crue. Les années suivantes, les matériaux sont transportés sans laisser de dépôt à travers la retenue et la cote du fond ne change presque plus. En moyenne, tous les matériaux apportés par charriage peuvent passer à travers le barrage (valeur moyenne calculée à long terme). Mais le transport n'est possible que par un débit $> 30 \text{ m}^3/\text{s}$ et/ou avec la vanne ouverte. C'est le cas seulement quelques heures par année, et pas du tout les années sèches.

Il en résulte une atteinte moyenne au régime de charriage de la Birse.

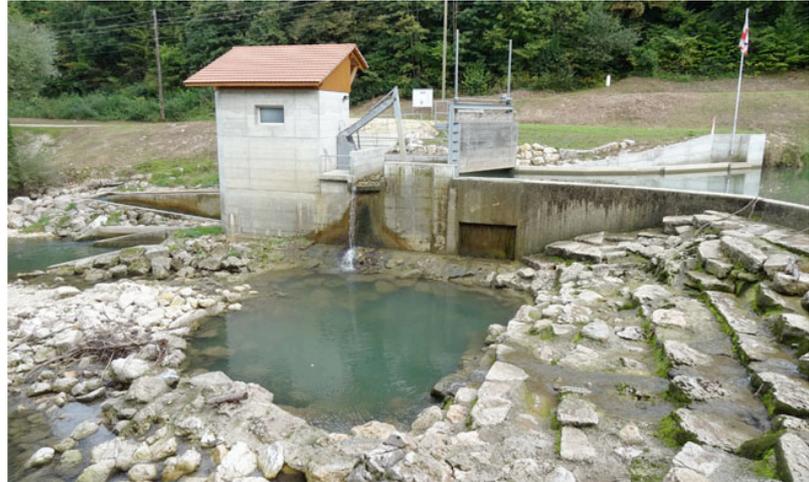
Image 5.41
Installation de dotation avec
vannes à sédiments, ainsi
que seuil recourbé avec
crête de barrage fixe à
droite de l'image.

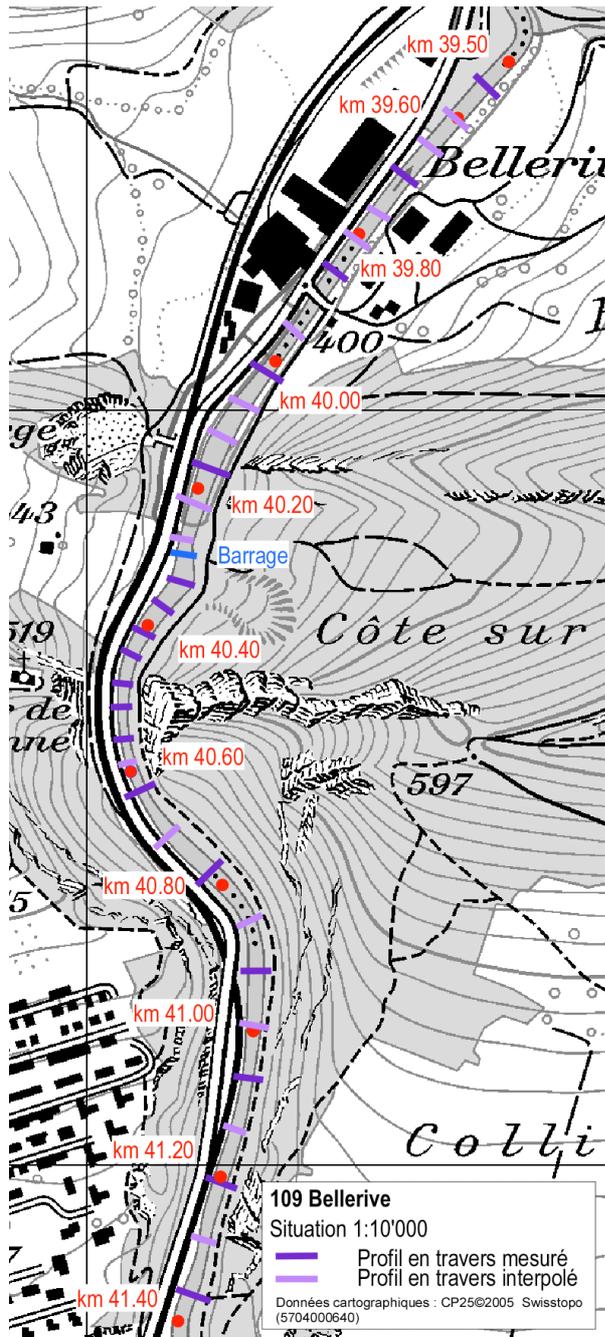
Image 5.42 : Kilométrage le long de la Birse et localisation des profils en travers utilisés pour le calcul hydraulique près de l'installation 109 Bellerive.

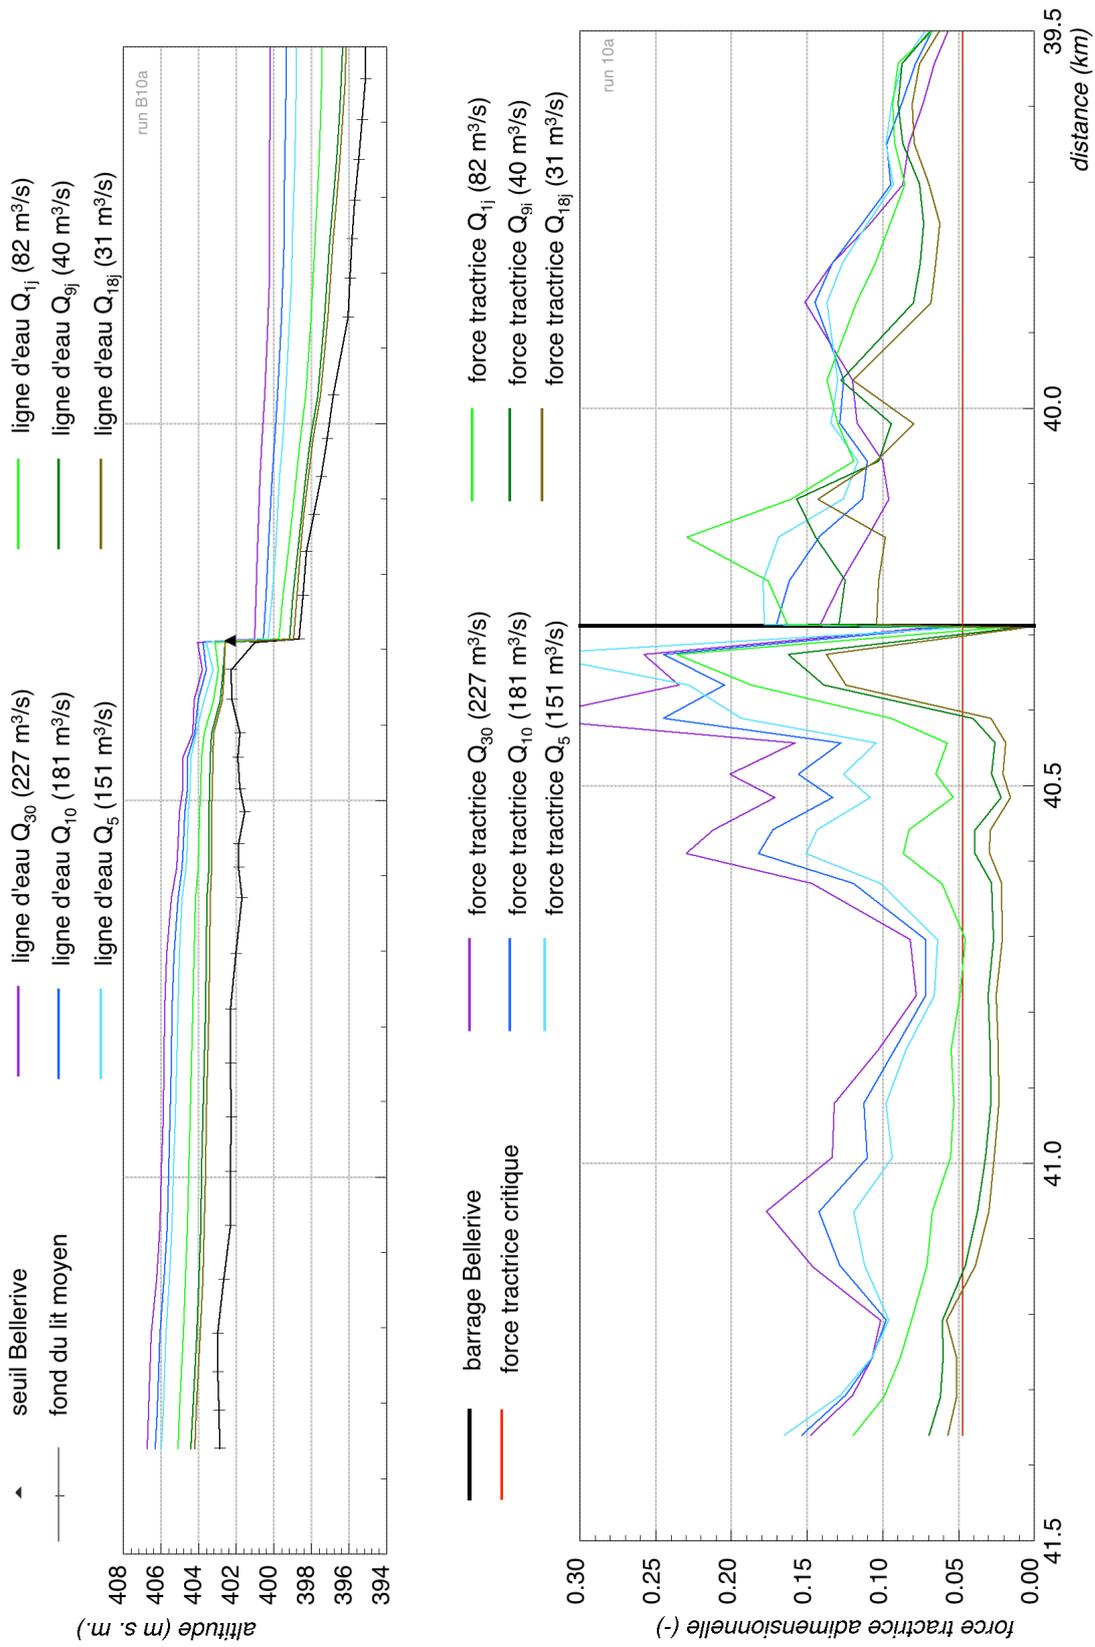
Image 5.43. Profil longitudinal de la Birse à l'installation hydroélectrique Bellerive (109) à l'état actuel. En haut : lit moyen et tracé du niveau d'eau. En bas : force tractrice unitaire adimensionnelle. Pour une valeur > 0,047 (ligne rouge), les matériaux peuvent être transportés dans le thalweg.

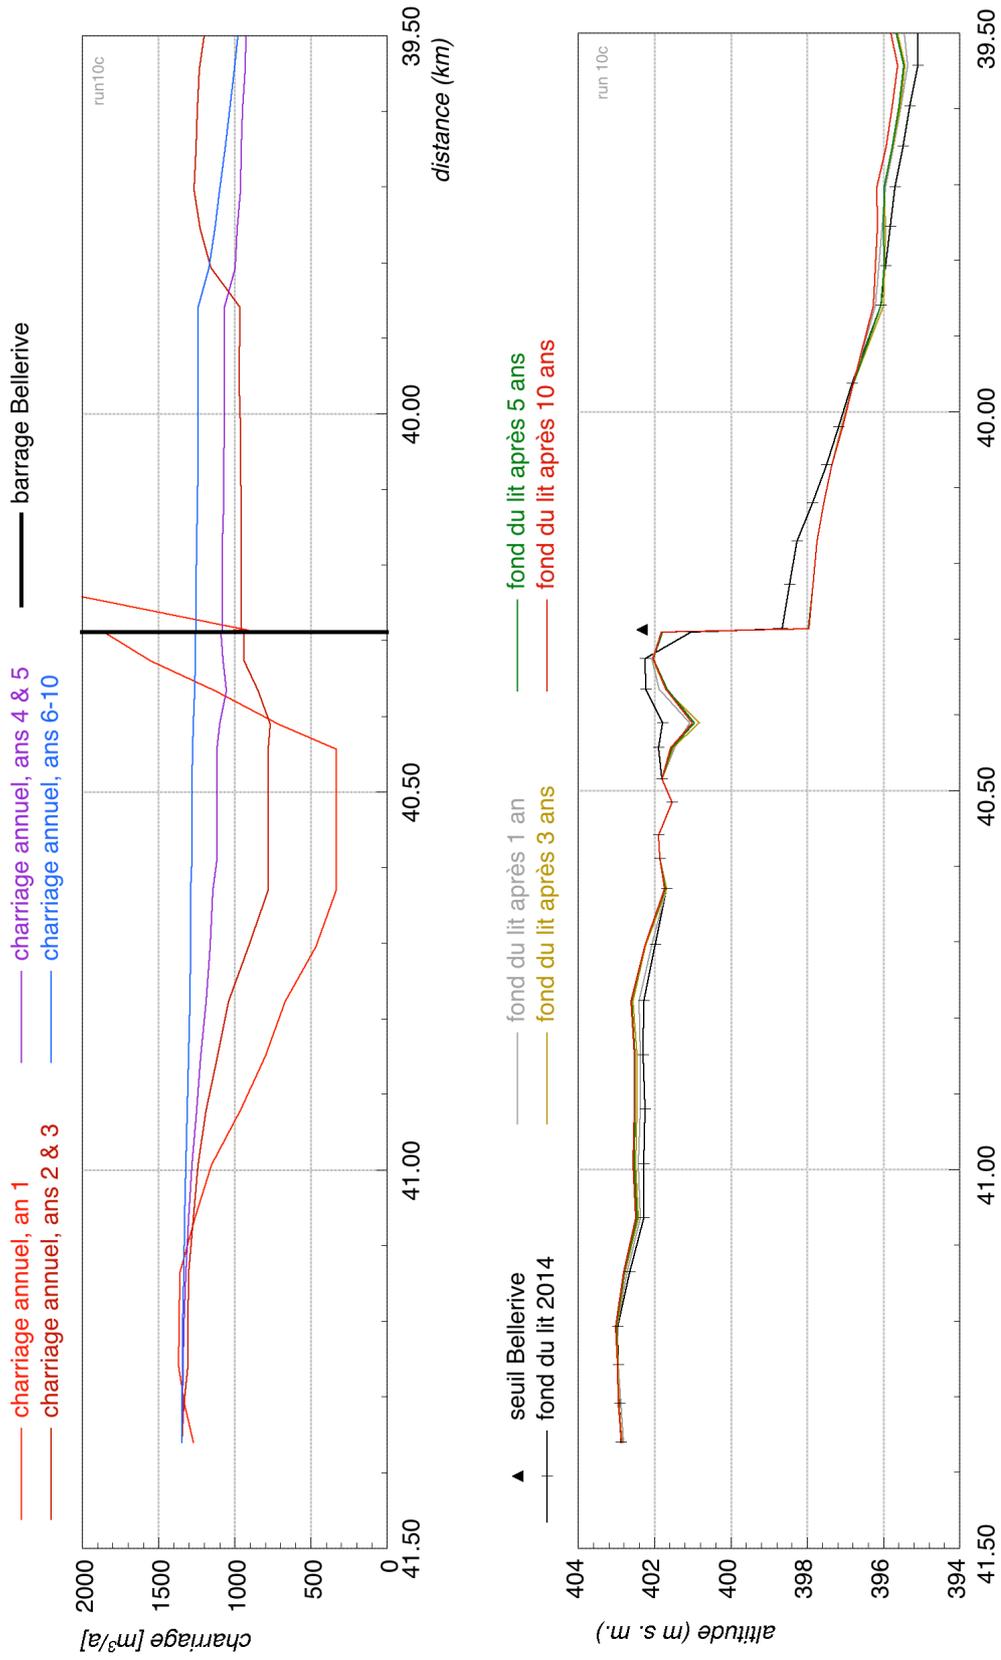
Image 5.44: Profil longitudinal de la Birse à l'installation hydroélectrique Belleverre (109) à l'état actuel. En haut : charge en matériaux de charriage avec un apport de 500 m³/a. En bas : modification du fond pendant 10 ans.

Les trois premières années de la simulation du transport, une petite quantité de matériaux de charriage se dépose dans la retenue, et devant le barrage, les sédiments de graviers fins sont érodés. Durant cette phase, le fond de la Birse s'adapte aux conditions hydrauliques en cas de crue. Les années suivantes, les matériaux sont transportés sans laisser de dépôt à travers la retenue, et la cote du fond ne change plus. En moyenne, tous les matériaux apportés par charriage peuvent passer à travers le barrage (valeur moyenne calculée à long terme). Dans le régime actuel, les matériaux sont transportés lorsque le débit $\geq 82 \text{ m}^3/\text{s}$, ce qui correspond à Q_{1j} .

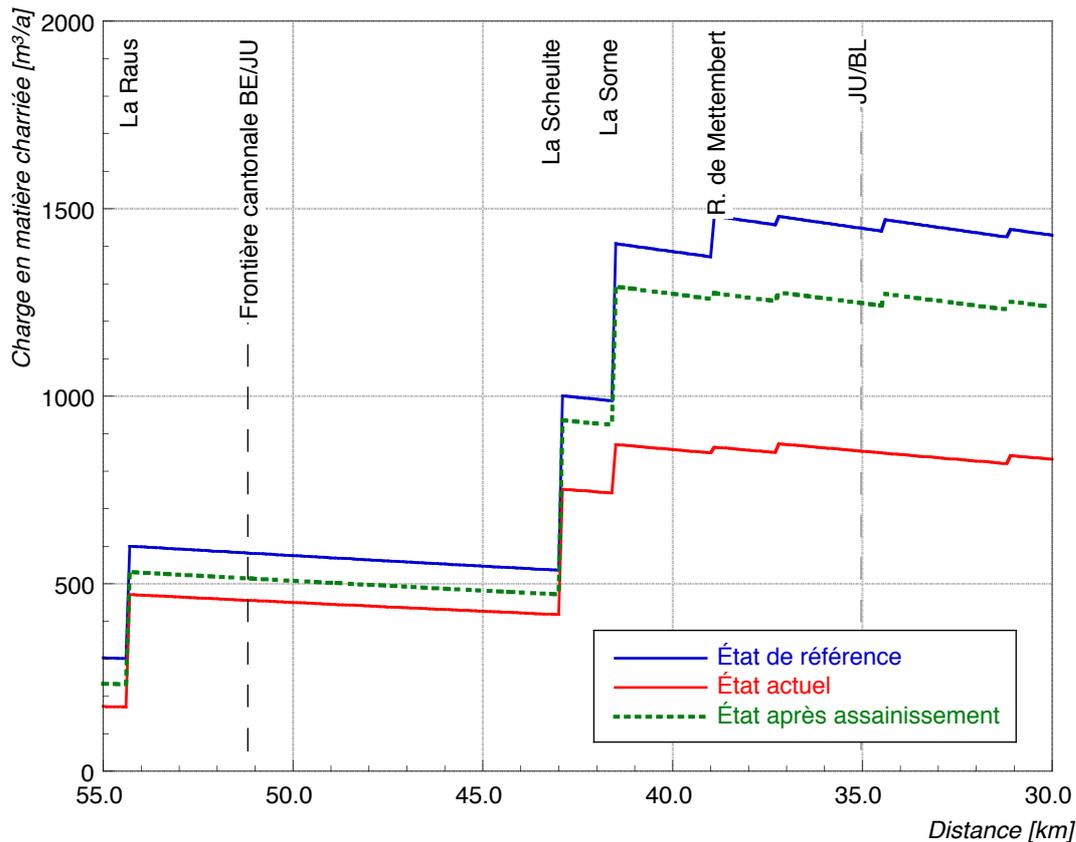
Image 5.45: Birse. Profil longitudinal de la quantité moyenne de matériaux de charriage à l'état de référence, à l'état actuel et à l'état après assainissement.

Les mesures d'assainissement sur les installations 106 Bleue Verte à 108 Dynamo permettent un transport annuel et donc plus régulier des matériaux de charriage.

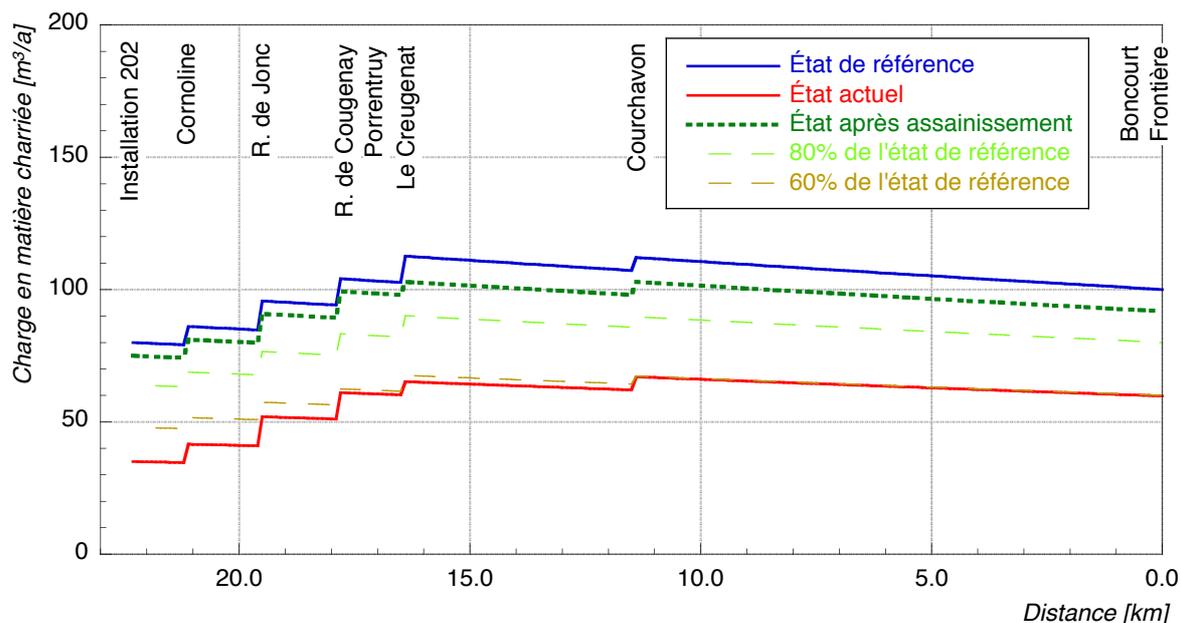
Image 6.4 : L'Allaine. Profil longitudinal de la charge moyenne en matériaux de charriage à l'état de référence, à l'état actuel et à l'état après assainissement.

À l'état naturel, l'Allaine, à l'embouchure du ruisseau de Fregiécourt, charriait environ 80m³/a. Avec les apports des affluents jusqu'à Porrentruy, la charge passait à 110m³/a, pour redescendre à environ 100m³/a à la frontière, à cause de l'abrasion.

Ces mesures concernent le passage des matériaux aux installations 404 et 405 sur le ruisseau de Fregiécourt et la cessation des extractions de gravier à l'installation 202.
