OFEV – ASSAINISSEMENT DES ECLUSEES

Planification stratégique

Rapport final

Le Doubs, tronçon binational et Suisse

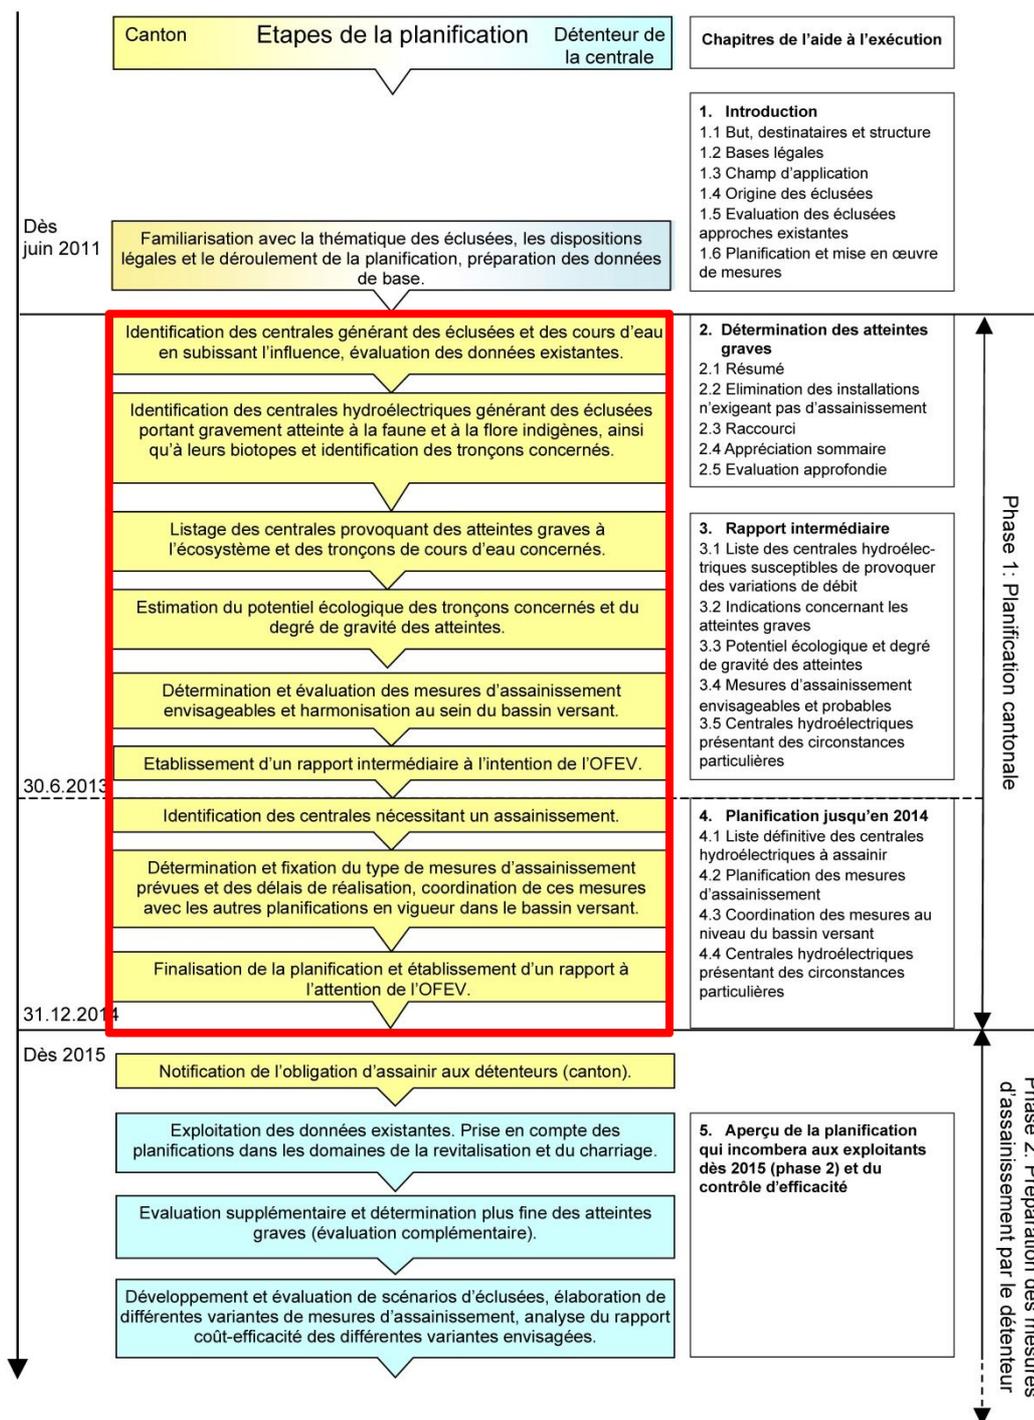
Le schéma ci-dessous est extrait de l'Aide à l'exécution et résume les différentes phases de l'analyse, la partie relative au rapport final est encadrée en rouge :

Figure 1 Schéma du processus de l'assainissement des éclusées (OFEV, 2012) avec en rouge les étapes du rapport intermédiaire

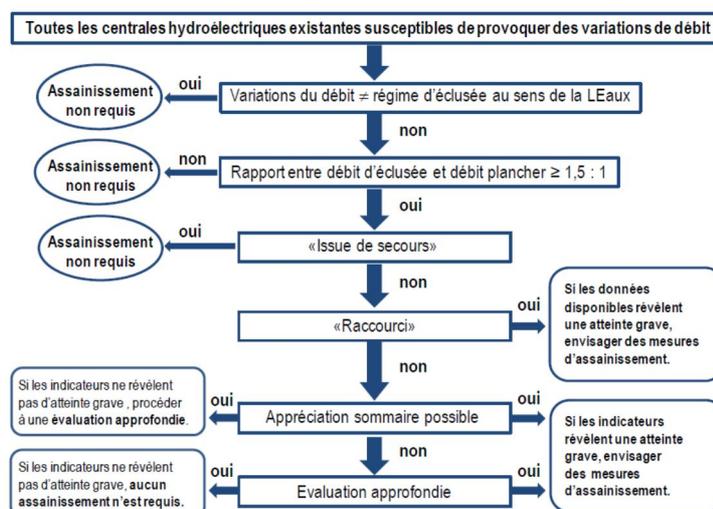
La procédure générale relative aux centrales susceptibles de provoquer des éclusées suivie est celle recommandée dans l'Aide à l'exécution, elle est résumée sur la figure ci-dessous.

Figure 2 Schéma de la méthodologie recommandée par l'OFEV permettant la détermination de l'étape à appliquer dans le cadre de l'évaluation des atteintes provoquées par les éclusées d'une exploitation sur un cours d'eau (OFEV, 2012).

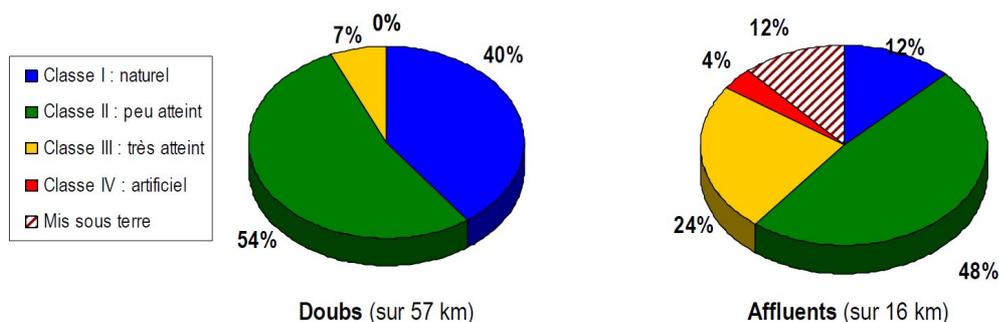
L'état écomorphologique du Doubs et de ses affluents, selon la méthodologie Niveau R du système modulaire gradué, est synthétisé dans les graphiques ci-dessous. Il prend en compte l'espace et la structure des cours d'eau.

Figure 3 État écomorphologique global (Niveau R) prenant en compte l'espace et structure, pour le Doubs et ses affluents sur le secteur compris entre Biaufond et Brémontcourt.

Il est à souligner que 40% du linéaire est considéré comme étant naturel (classe I) et 53% en état peu atteint (classe II). Dans le contexte suisse, ces résultats sont exceptionnellement bons pour un grand cours d'eau sur un tel linéaire (57 km). Un plan de la situation écomorphologie du Doubs est présenté à la page 17.

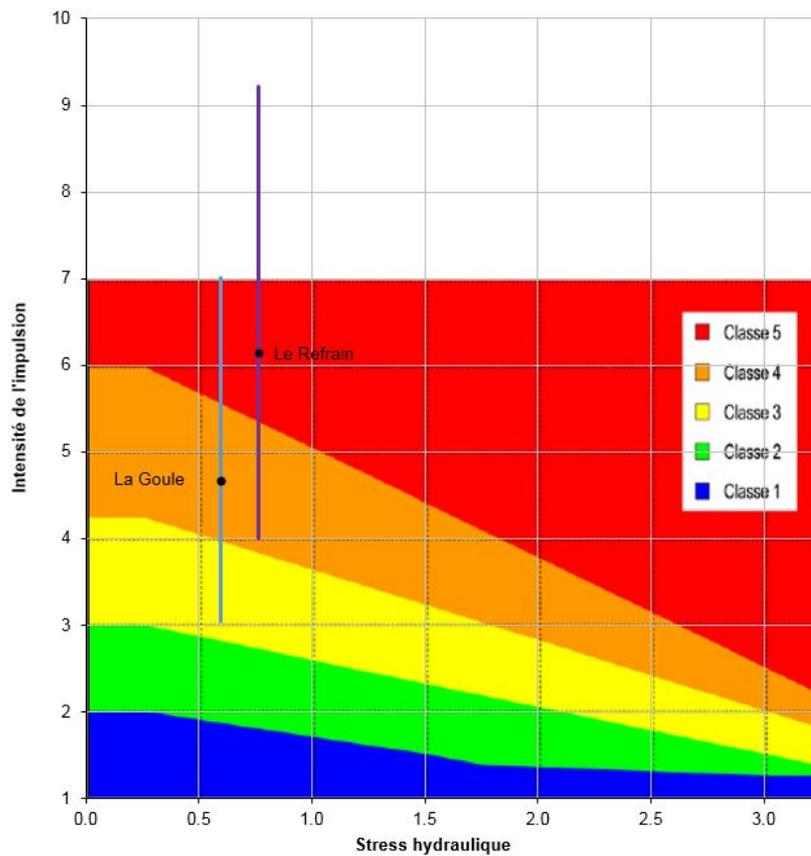
Figure 4 Graphique HYDMOD de l'écluse potentielle du Refrain et de la Goule

- L'écluse potentielle du Refrain est classée entre l'orange et le rouge dans HYDMOD, en fonction de sa vitesse de descente.
- L'écluse potentielle de la Goule est classée entre le jaune et le rouge dans HYDMOD, en fonction de sa vitesse de descente.

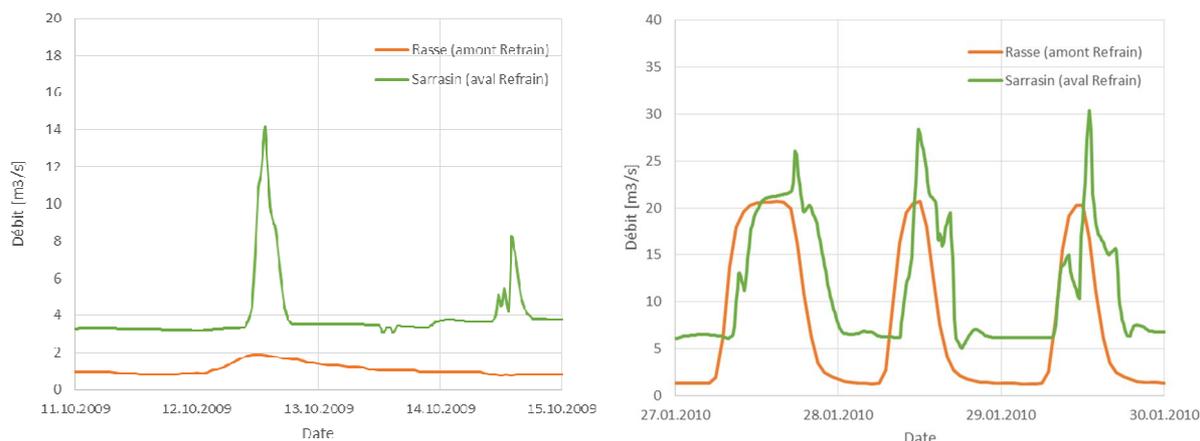
Une simple recherche visuelle permet de détecter – pour les deux installations - des journées où un phénomène d'éclusée est observable en aval alors qu'aucune éclusée n'est mesurée en amont. Les figures ci-après montrent quelques cas observés :

Figure 5 Exemples d'éclusées provoquées ou renforcées par le Refrain

De tels évènements restent rares. Pour quantifier leur fréquence, nous avons recherché le nombre de jours (durant la période 2009-2012) où l'amplitude (A) de l'éclusee aval a été plus importante que l'amplitude de l'éclusee amont :

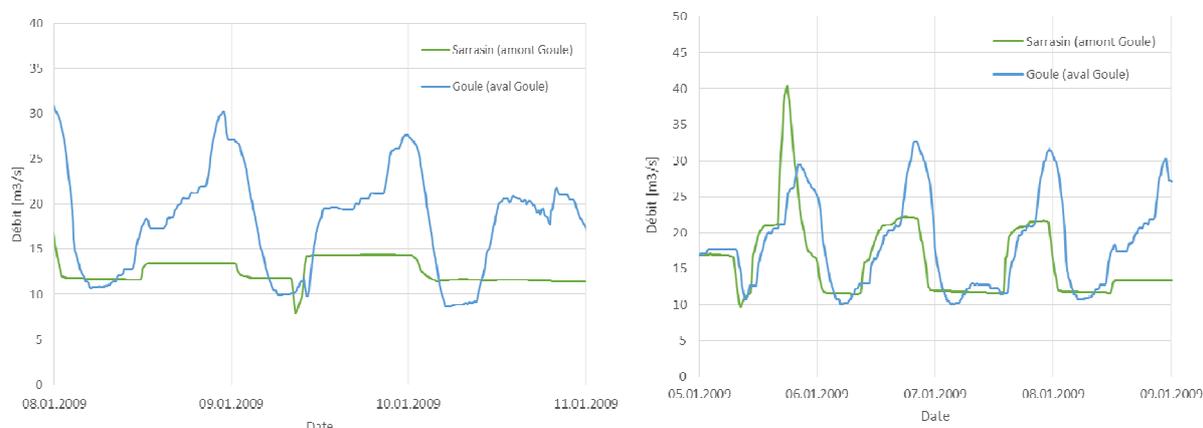
Figure 6 Exemples d'éclusées provoquées ou renforcées par la Goule

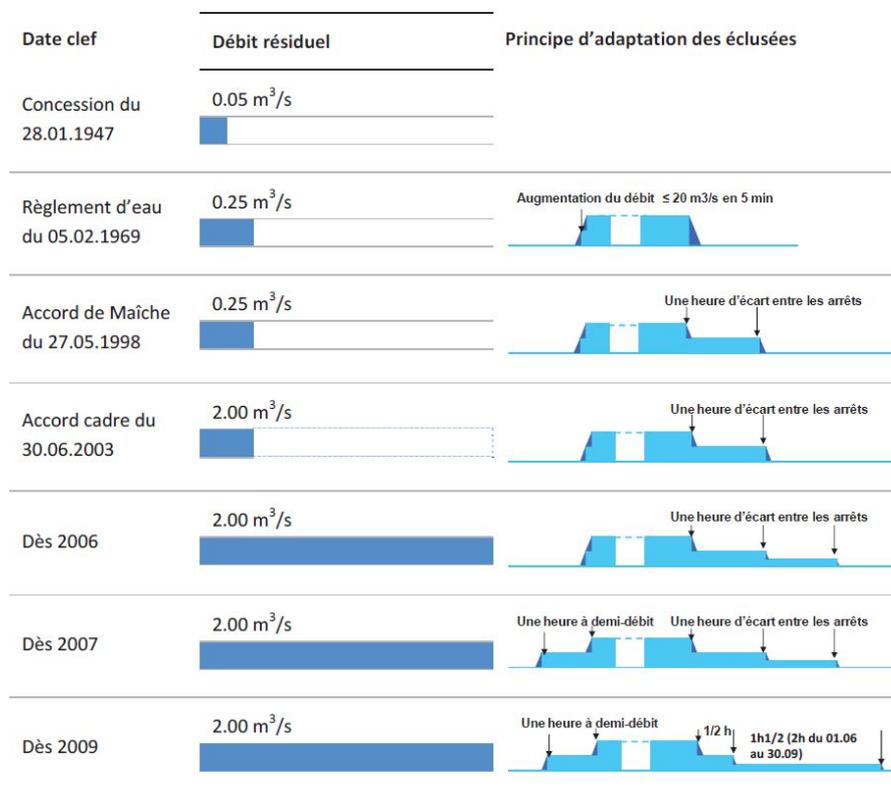
Le graphique ci-dessous montre de manière plus précise l'évolution d'une éclusée-type au Châtelot depuis sa mise en service :

Tableau 9 Synthèse des modifications apportées par les Forces motrices du Châtelot sur l'hydrologie du Doubs franco-suisse (adapté de Groupe E SA, 2011). (Le débit résiduel noté en toutes lettres est celui prévu dans l'accord ou le règlement; le débit résiduel représenté par une barre bleue est le débit en vigueur à la date clef correspondant).

On constate un premier élément positif en 1969 avec une première régulation de la vitesse de variation des débits d'éclusées, puis un décalage dans les arrêts de turbinage réglementé en 1998. Vient ensuite un événement marquant, à savoir la construction de la centrale de dotation et le passage à un débit plancher de 2 m³/s en 2003 qui a eu pour conséquence une sensible diminution des amplitudes des éclusées. Suite à la libéralisation du marché de l'électricité en 2006, les nouveaux gestionnaires du Châtelot ont optimisé les possibilités et les droits de leur concession, donnant lieu à des éclusées d'amplitudes en moyenne plus importantes et globalement plus fréquentes. Face aux effets préjudiciables de ce nouveau mode d'exploitation sur le milieu, des mesures volontaires ont alors été entreprises par les exploitants et se poursuivent encore à ce jour.

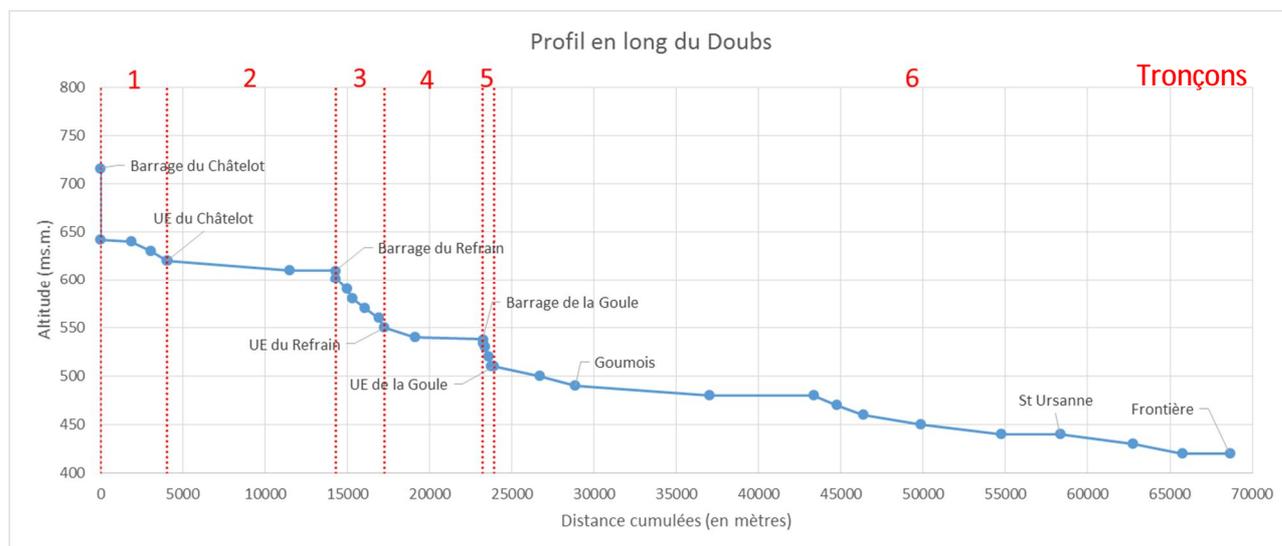
Figure 8 Profils en long du Doubs dans le secteur d'étude (base : courbes de niveau de la carte topographique 1:25'000)

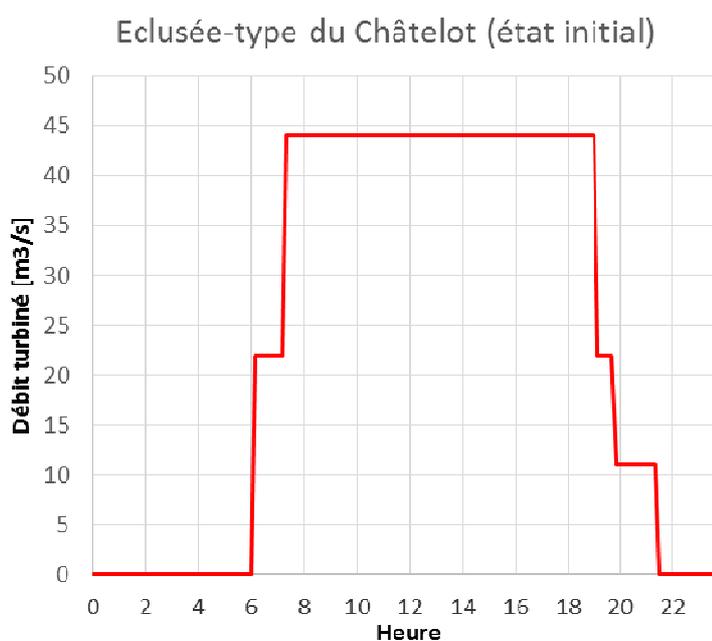
Pour la suite de l'étude, l'éclusée-type du Châtelot pour l'état initial a été défini sur la base des informations du *Tableau 9* :

Figure 9 Eclusée-type du Châtelot – état initial

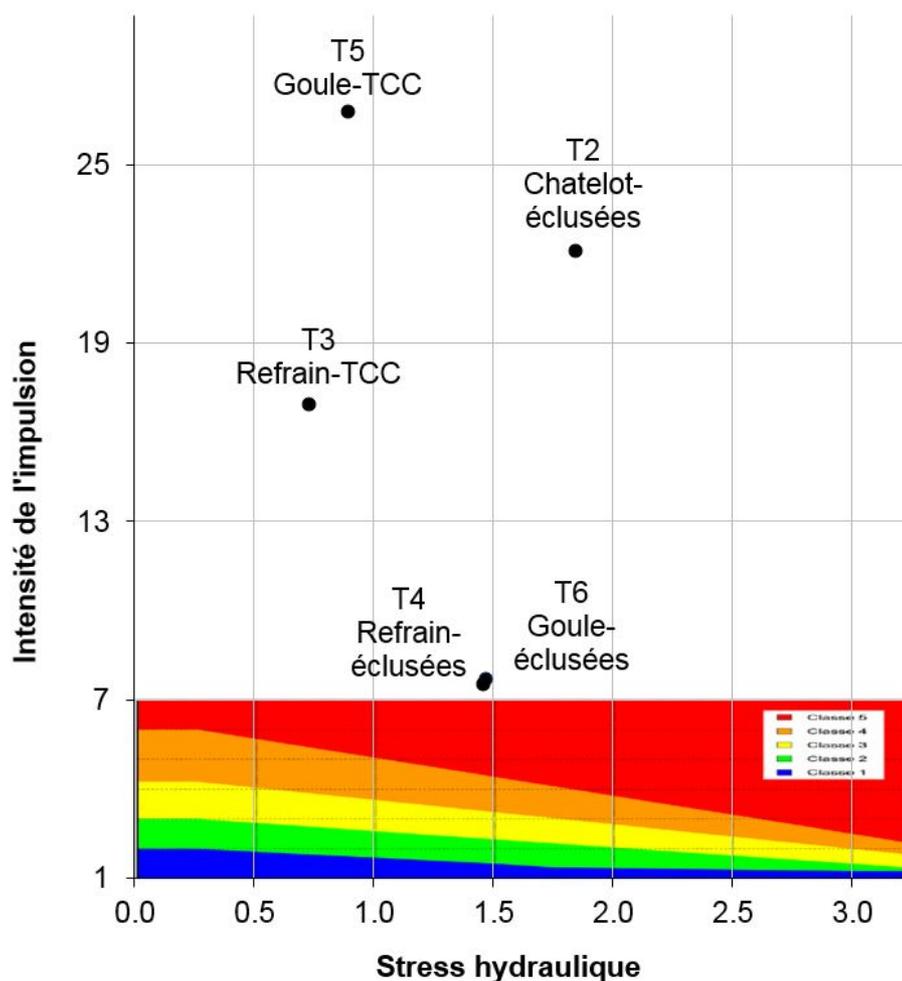
Figure 10 HYDMOD-éclusées à l'état initial

L'ensemble des tronçons présentent un indicateur Hydmod-éclusées largement dans le rouge, c'est-à-dire dans des conditions hydrologiques qualifiées "d'artificiel" selon le système modulaire gradué.

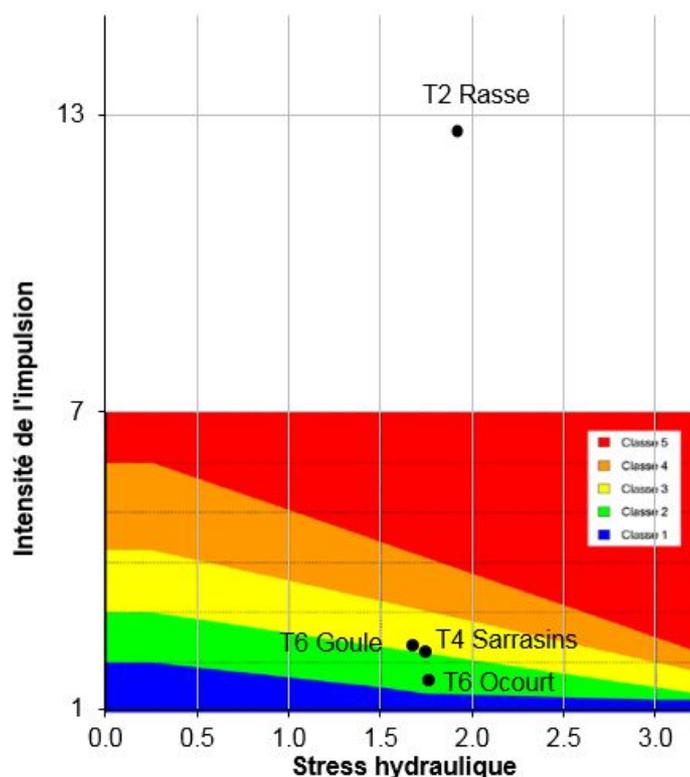
Figure 11 HYDMOD-éclusées – état mesuré en 2008

En 2008, l'état hydraulique des éclusées selon HYDMOD était largement meilleur en aval du Refrain que sur le tronçon T2 (Châtelot-éclusées). Les débits planchers mesurés sur les tronçons T4 et T6 était déjà relativement élevés.

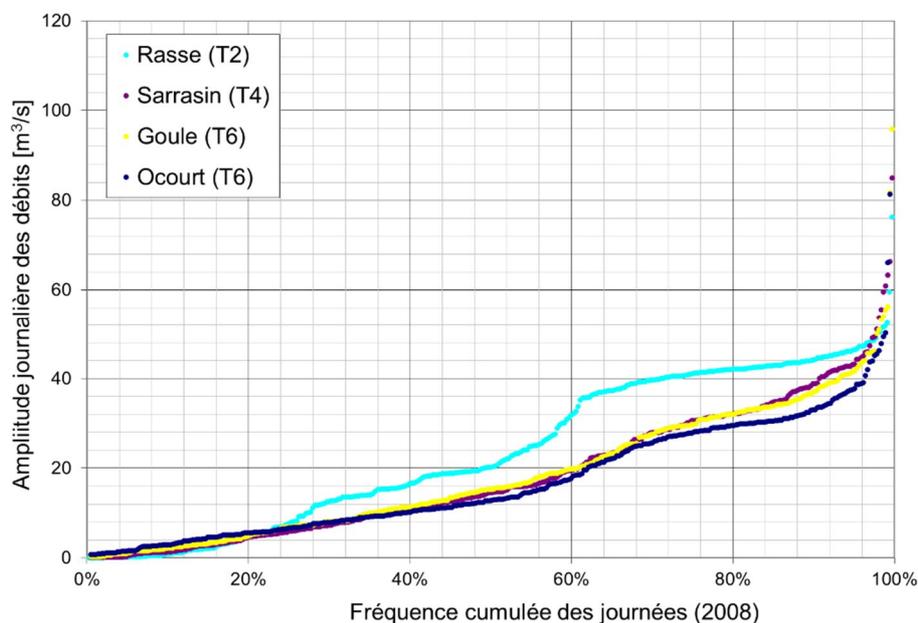
Le graphique ci-dessous montre l'amplitude journalière des débits mesurés en 2008 par les stations de mesure de débit :

Figure 12 Analyse fréquence-amplitude des éclusées

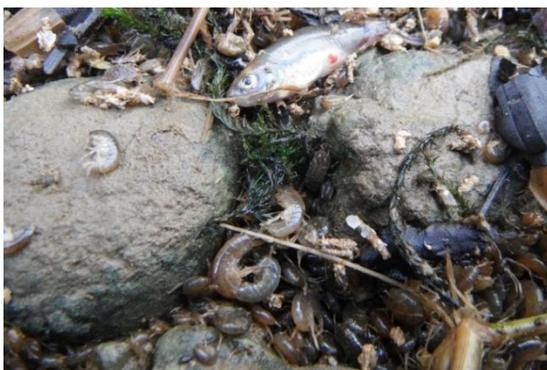
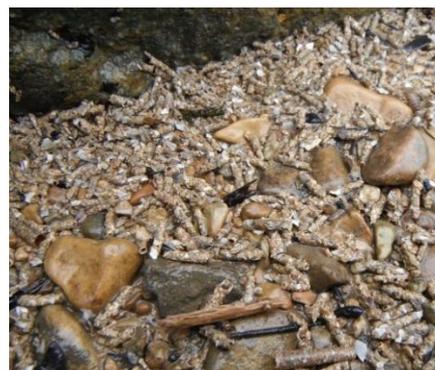
Figure 13 Exemples d'invertébrés aquatiques échoués suite à un abaissement artificiel (P. Malavaux, 2013). Doubs, aval du Refrain en rive gauche et Moulin Jeannotat en rive droite.

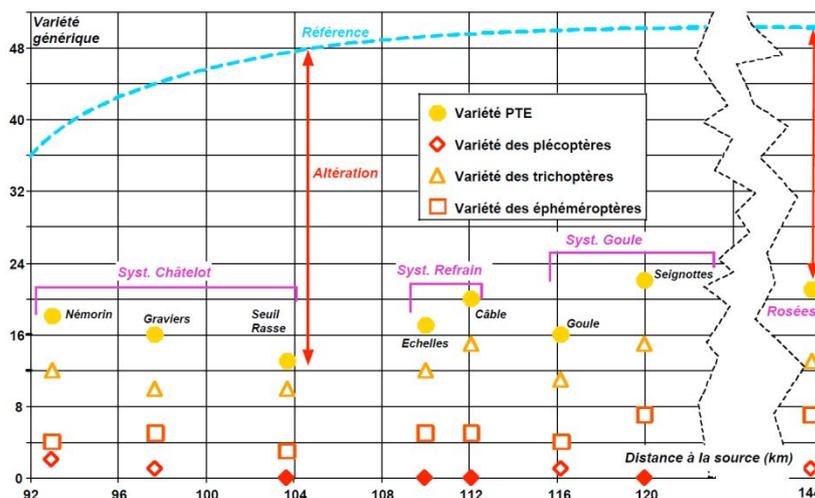
Figure 14 Évolution longitudinale de la variété des PTE déterminée sur 8 stations en 2004, Tiré de Degiorgi, 2008.

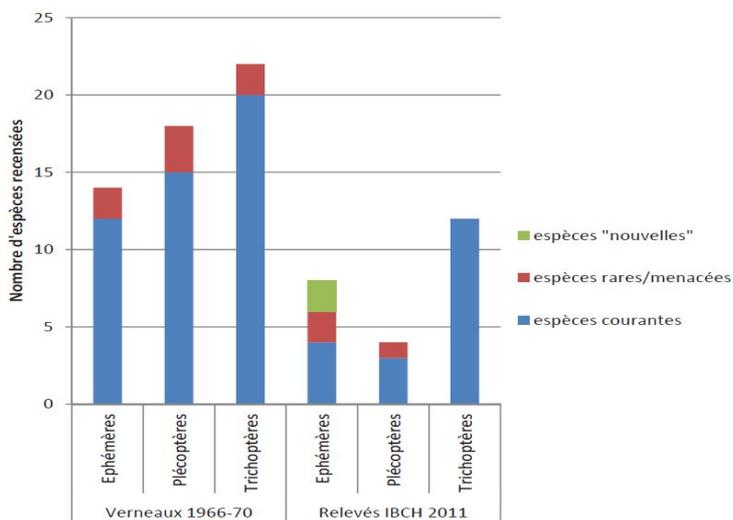
Figure 15 Comparaison des relevés IBCH 2011 avec les données de Verneaux 1966-70 au lieu-dit «Les Gravier». Tiré de AQUARIUS & al., 2012.

En résumé, il apparaît que la qualité de l'eau du Doubs est globalement comparable voire meilleure que la plupart des autres cours d'eau du plateau Suisse mais qu'elle peut ponctuellement se dégrader lors de conditions hydrologiques défavorables par exemple. Du point de vue de la biodiversité, la qualité de l'eau insuffisante limite probablement le développement des espèces rares et sensibles recensées par Verneaux dans les années 70 (cf. *Figure 15*, page 44).

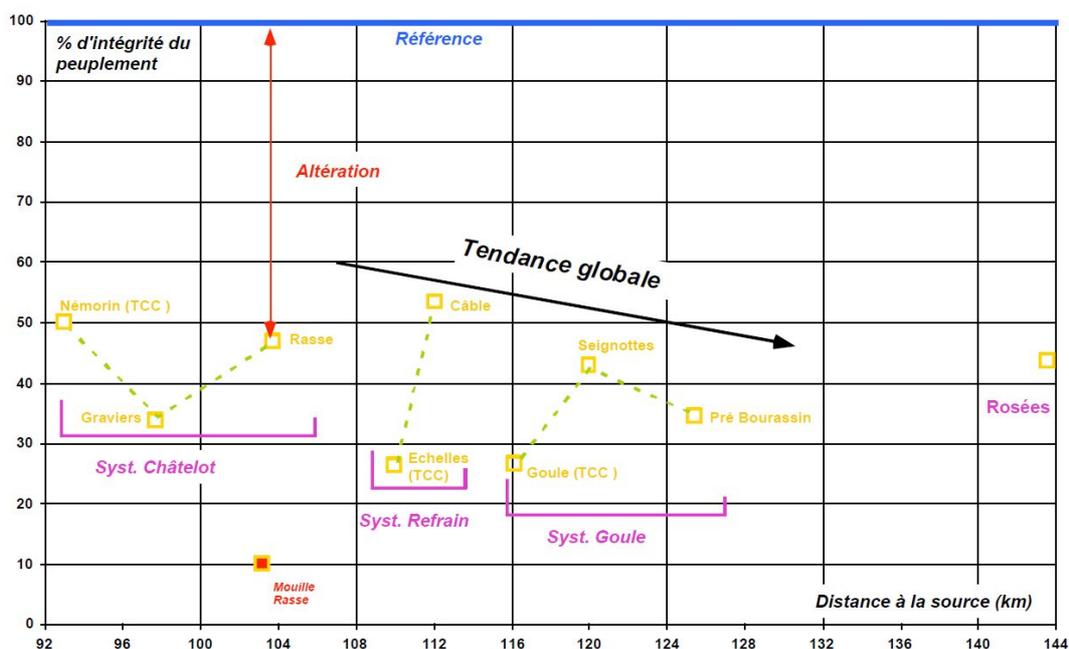
Figure 16 Comparaison de l'intégrité des peuplements piscicoles sur 10 stations jalonnant le Doubs frontière et l'amont de la Boucle Suisse.

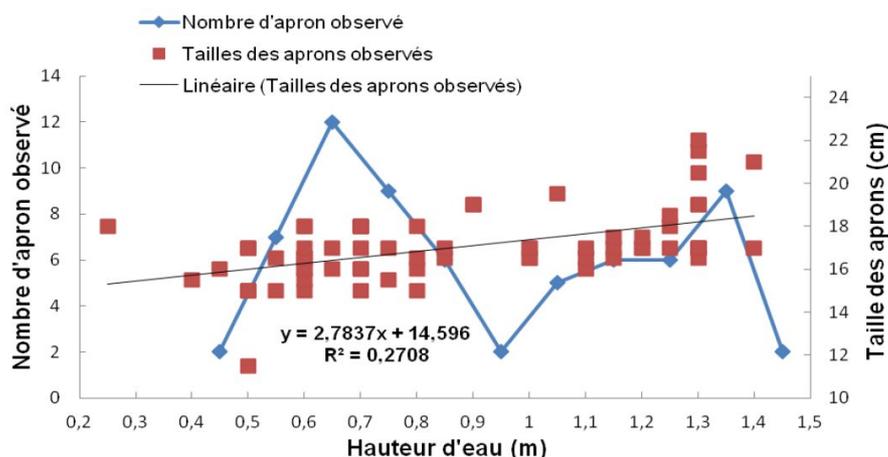
Figure 17 Observations d'aprons sur le Doubs jurassiens (BONNAIRE, 2012).

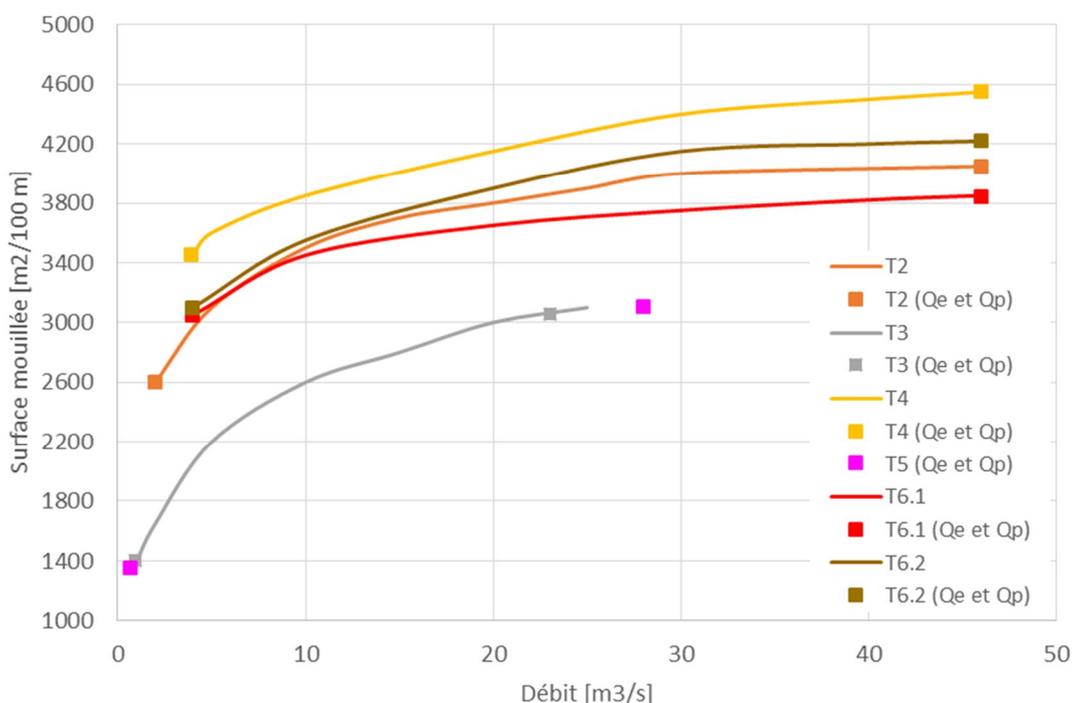
Figure 20 Courbes débit – surface mouillée (selon EPTEAU 2014)

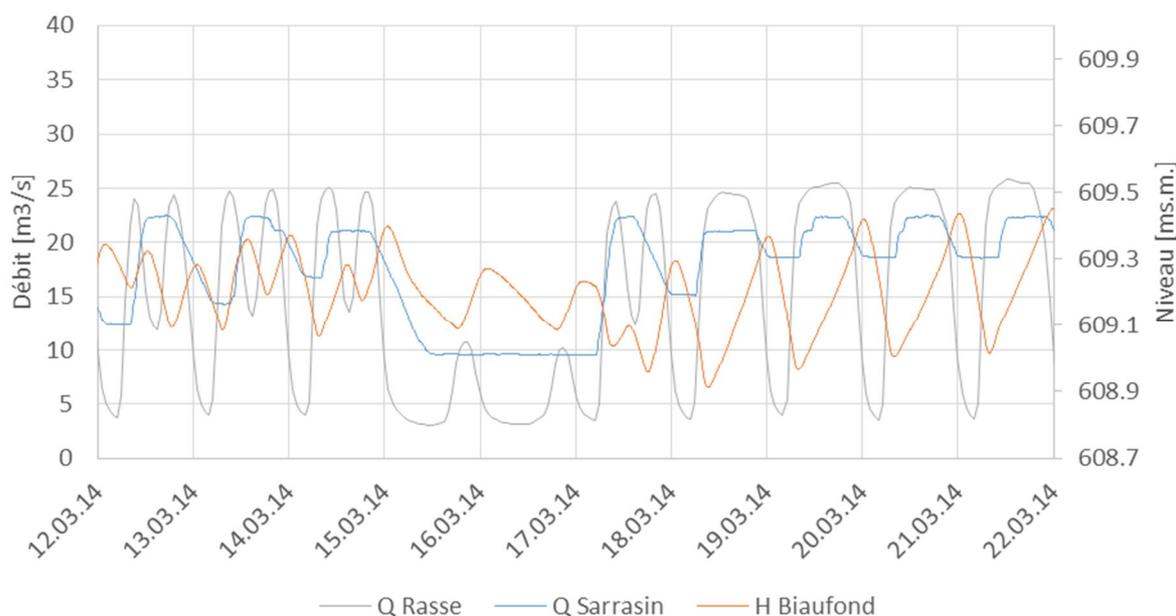
Les graphiques ci-dessous montrent les débits à la Rasse (amont Refrain), à Sarrasin (aval Refrain) ainsi que le niveau de la Retenue de Biaufond durant quelques semaines de l'année 2014. Ces courbes illustrent le fonctionnement de l'exploitation par démodulation.

Figure 21 Illustration d'exploitation avec démodulation (mars 2014)

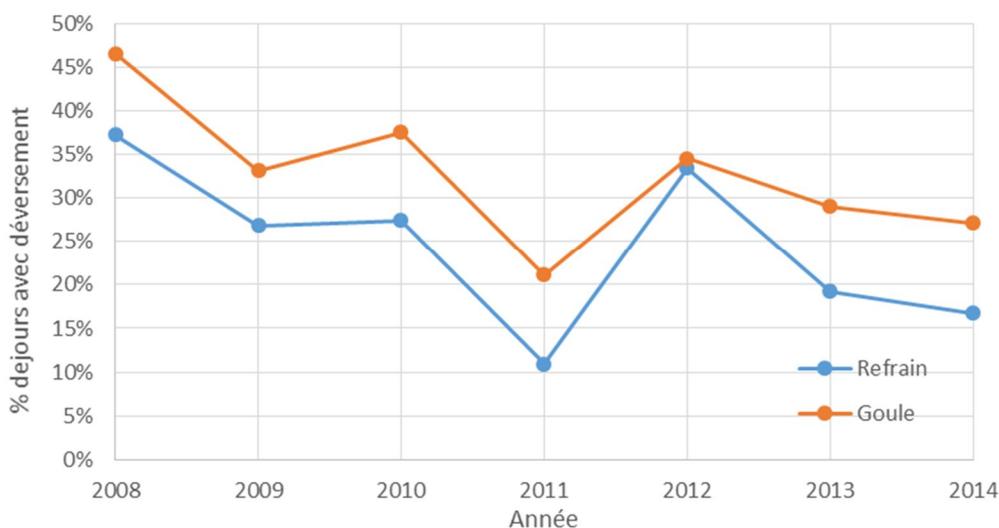
Figure 22 Évolution de la fréquence de déversement au Refrain et à la Goule entre 2008 et 2014

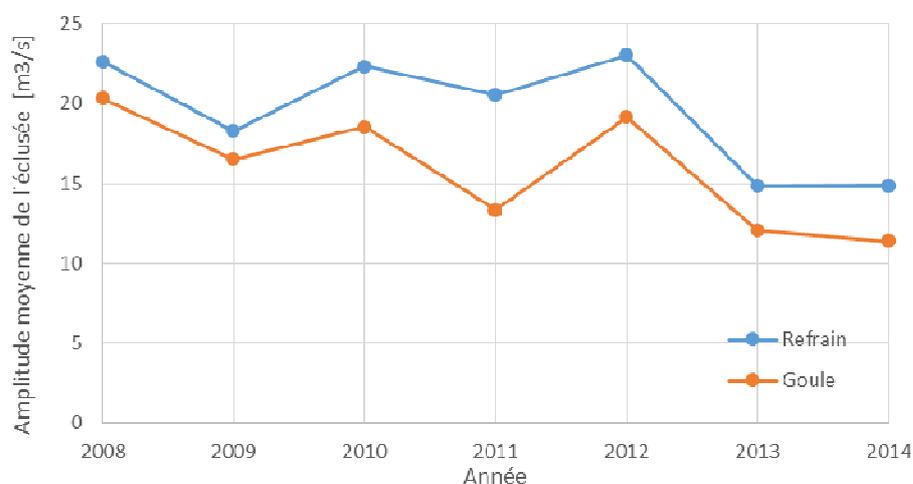
Figure 23 Évolution des débits moyens déversés au Refrain et à la Goule entre 2008 et 2014

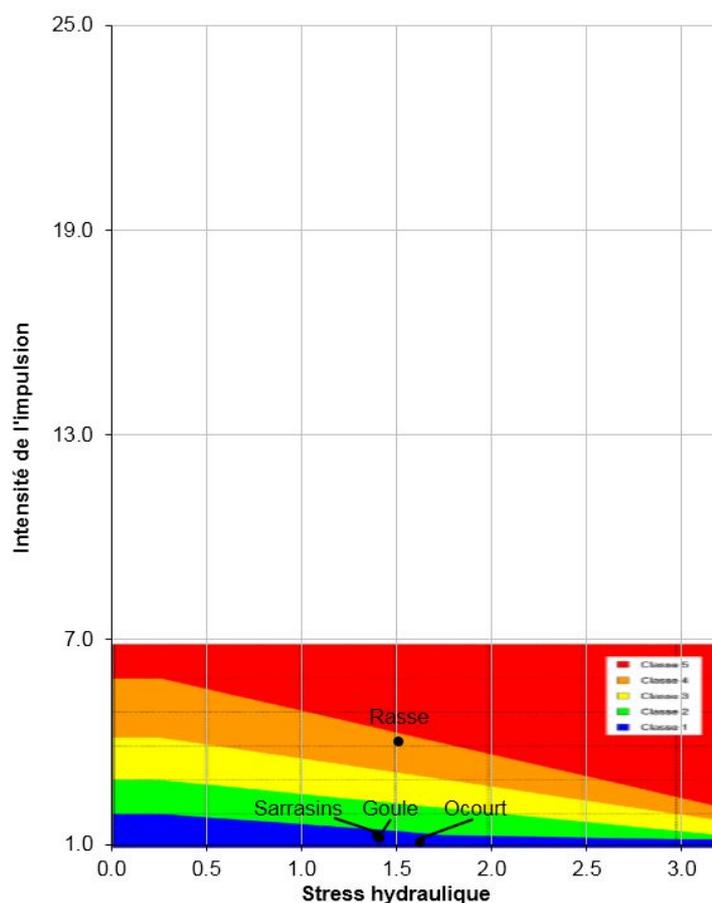
Figure 24 HYDMOD – Année 2014

Dans la pratique, l'application du règlement d'eau en 2014 a permis une amélioration significative des conditions hydrologiques en 2014 dans les tronçons T4 et T6. Cette amélioration est principalement due au débit plancher qui a été maintenu à un niveau très élevé dans ces tronçons. Ces conditions reflètent le mode d'exploitation pratiqué en 2014 mais n'a pas de base contraignante dans le RE2014.

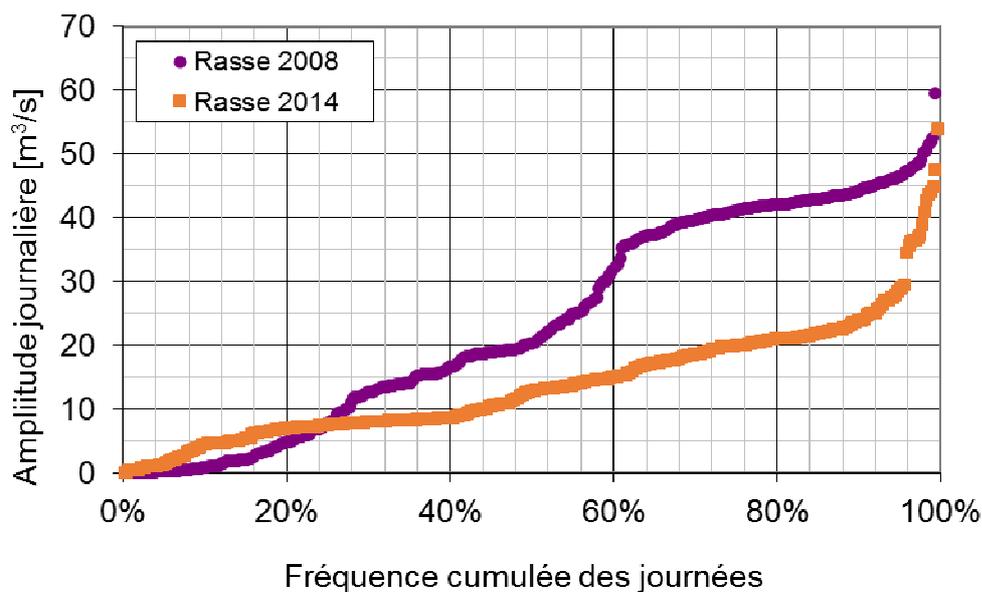
Les graphiques ci-dessous permettent de comparer pour chaque station de mesure de débit, les fréquences et amplitudes des éclusées en 2008 et 2014. Il permet de constater une amélioration significative sur toutes les stations. A la Rasse (en aval du Châtelot), la fréquence des petites éclusées a légèrement augmenté. Dans toutes les stations, on constate la persistance de quelques amplitudes journalières très élevées, de l'ordre de 60-70 m³/s.

Figure 25 Fréquence-amplitude 2008 / 2014 à la Rasse

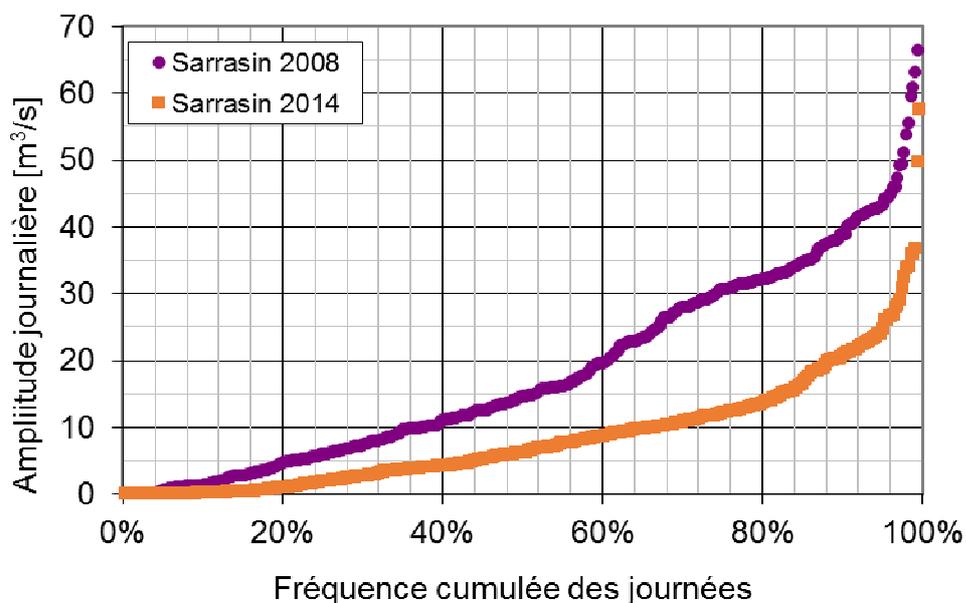
Figure 26 Fréquence-amplitude 2008 / 2014 à Sarrasin

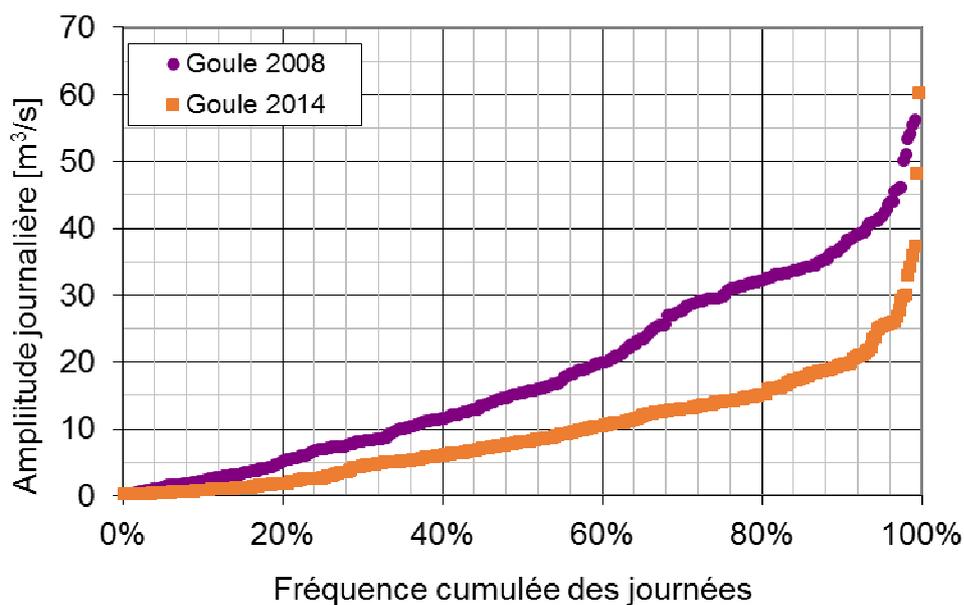
Figure 27 Fréquence-amplitude 2008 / 2014 à la Goule

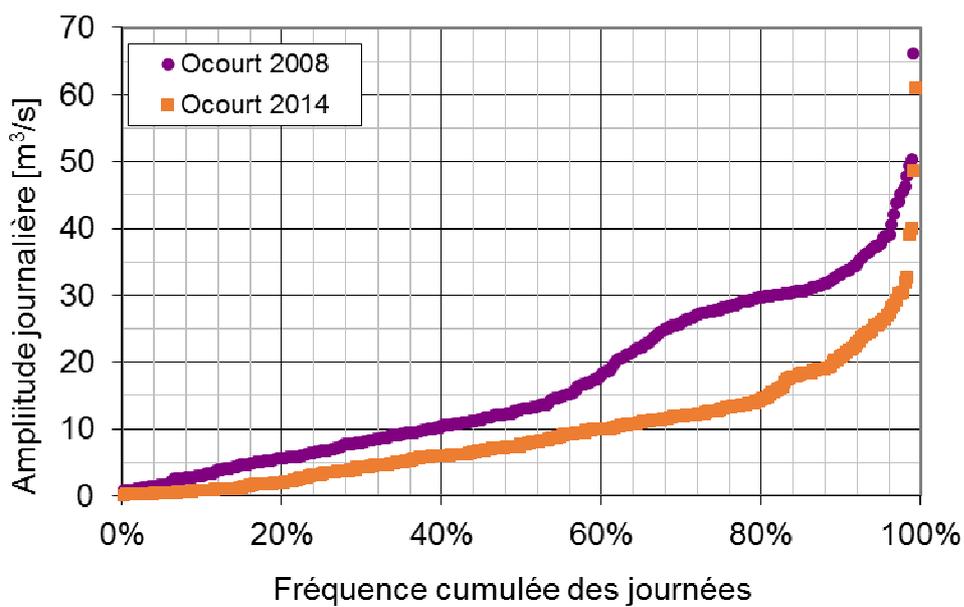
Figure 28 Fréquence-amplitude 2008 / 2014 à Ocourt

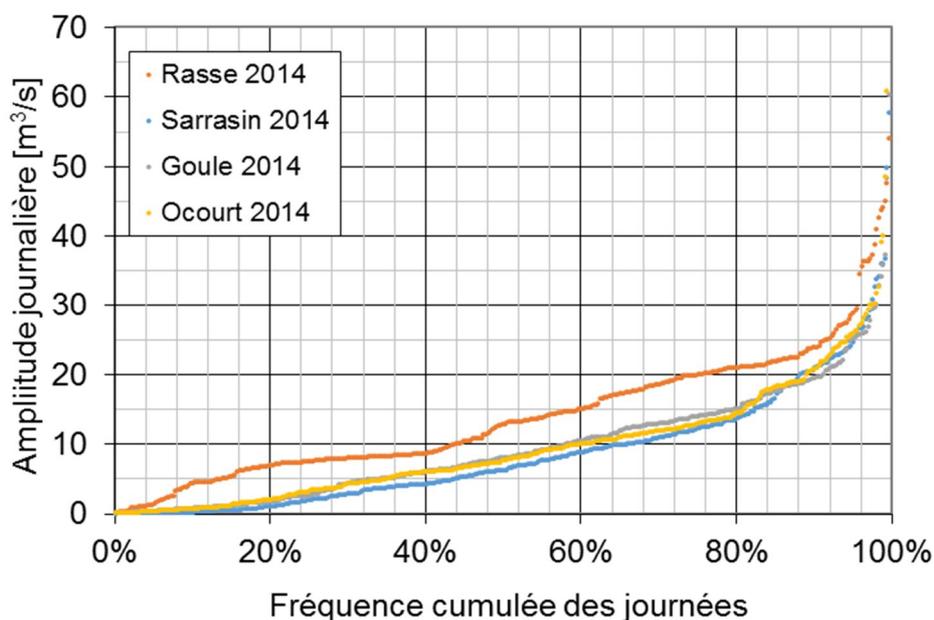
Figure 29 Fréquence-amplitude des 4 stations en 2014

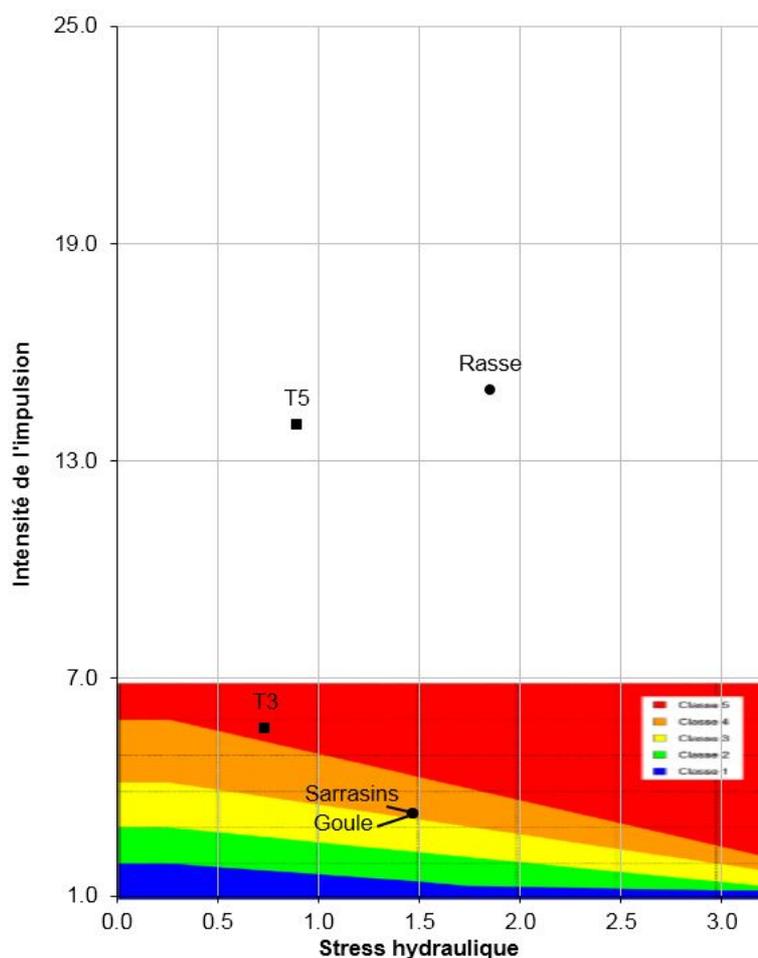
Figure 30 HYDMOD – RE2014

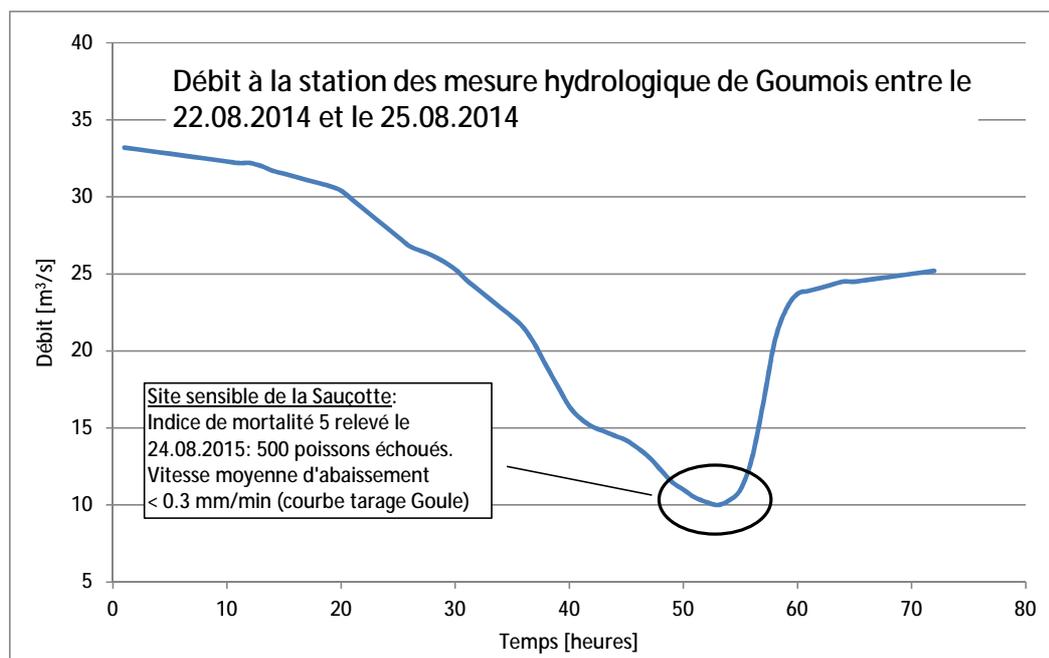
Figure 31 Constat important de mortalité sur un abaissement classé de « très bon » selon le module d'aide de la Confédération 2015.

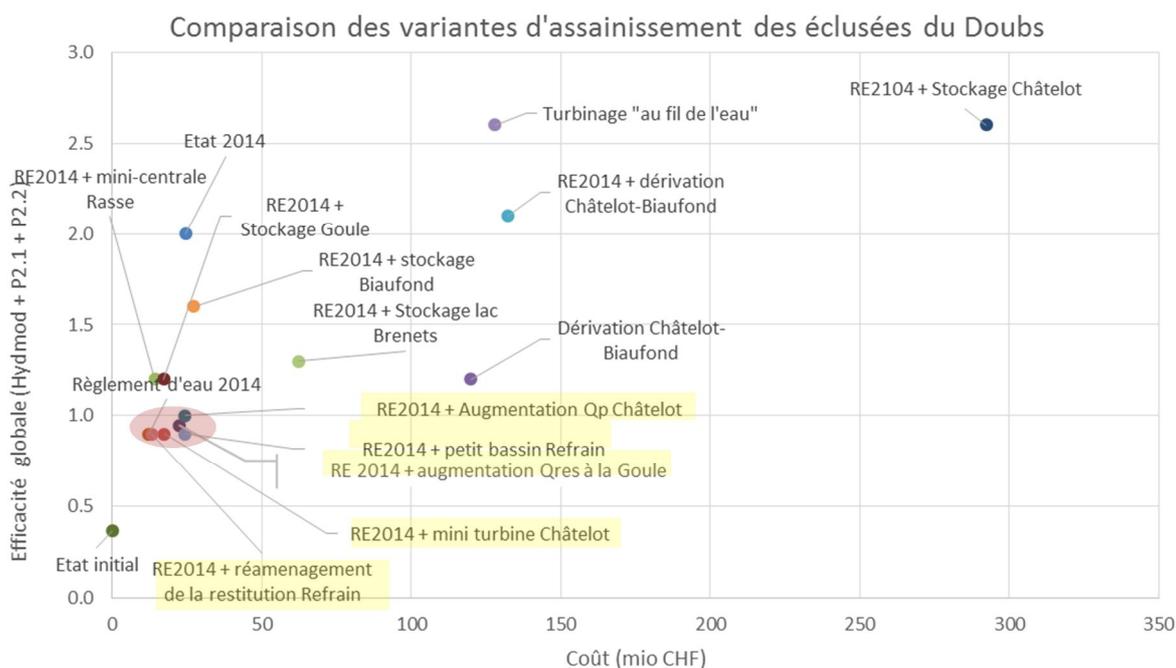
Figure 33 Graphique coût-efficacité - mesures complémentaires

- Le règlement d'eau 2014 obtient une note d'efficacité de 0.9 sur un maximum de 3. Par contre, l'exploitation du nouveau règlement d'eau durant l'année 2014 donne, avec une note de 2 sur 3, une évaluation bien meilleure. Ceci montre que les installations ont été exploitées en 2014 de manière bien plus douce que ce que permet le règlement d'eau. Cela signifie que le règlement d'eau 2014 ne permet pas à lui seul d'assurer un même "niveau d'assainissement" que celui observé durant l'année 2014. En particulier, les débits planchers mesurés en 2014 en aval du Refrain ont été largement supérieurs au minimum imposé par le RE2014.
