## Sanierung von Schwall/Sunk im Kanton Zürich – Beschlossene Planung

Brugg, den 15. Dezember 2014

**Auftraggeber:** AWEL Amt für Abfall, Wasser, Energie und Luft  
Abteilung Wasserbau  
Sektion Gewässernutzung  
Walcheplatz 2  
8090 Zürich

**Auftragnehmer:** Limnex AG  
Neumarktplatz 18  
5200 Brugg

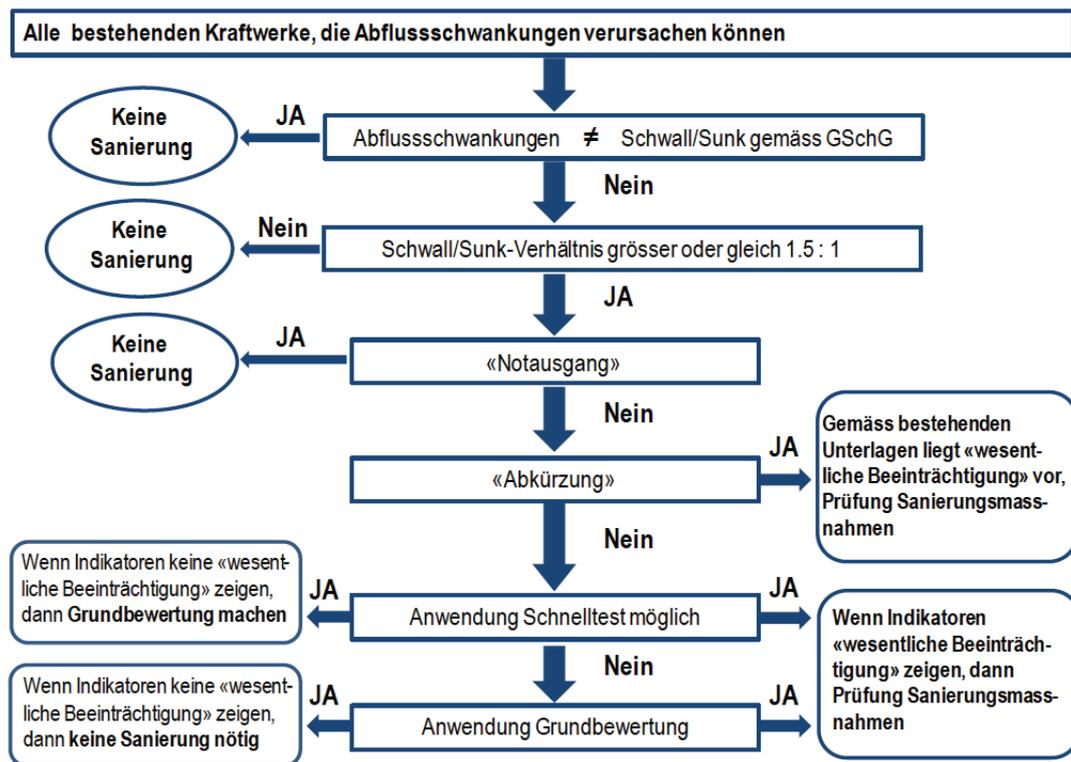
**Abbildung 1:** Übersicht über die Bestimmung der wesentlichen Beeinträchtigungen durch Schwall/Sunk im Rahmen der kantonalen Planung (übernommen aus Baumann et al. 2012).

Das methodische Vorgehen orientiert sich am nachfolgend dargestellten Ablaufschema aus der Vollzugshilfe *Sanierung Schwall/Sunk - Strategische Planung* des BAFU (Abb. 1, Baumann et al. 2012):

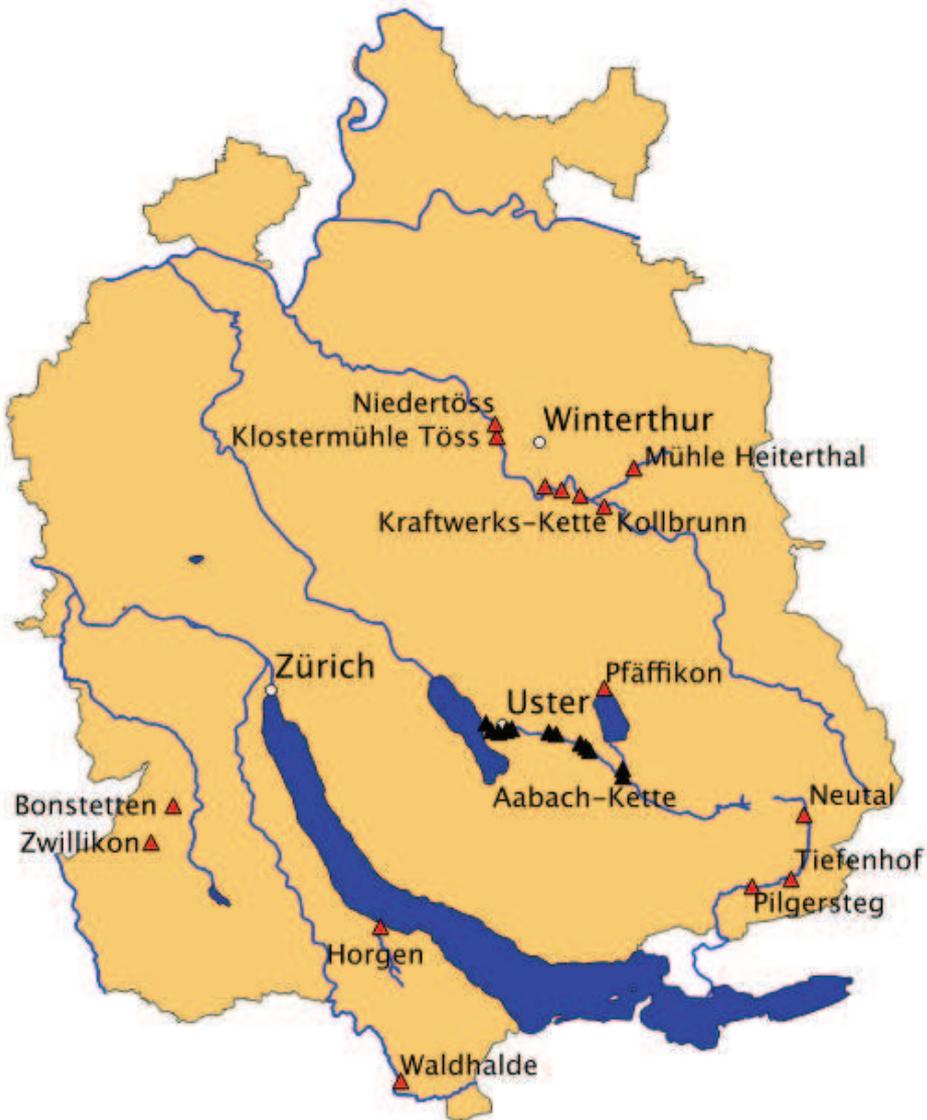
**Abbildung 2:** Geografische Skizze zu den möglicherweise schwallverursachenden Kraftwerken im Kanton Zürich. Die Dreiecke markieren die Wasserrückgaben (rot: Kraftwerke, die im Rahmen der Schwall/Sunk-Abklärungen 2013-2014 untersucht wurden; schwarz: Anlagen der Aabach-Kette, die in einem separaten Bericht behandelt werden).

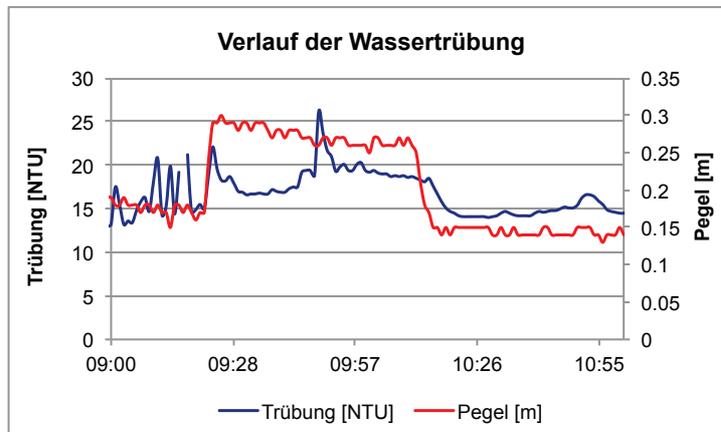
**Abbildung 3:** Verlauf der Wassertrübung in NTU (blaue Linie) und des Pegels (rote Linie) während des Schwallmonitorings am 06.02.14.

metric Turbidity Units (NTU), betrug maximal 26 NTU, was einer sehr niedrigen Trübung entspricht (Abb. 3).

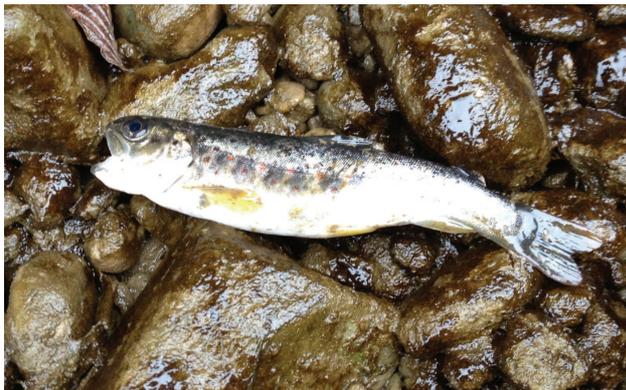
**Abbildung 4:** Auf einer Kiesbank um unteren Teil der Schlucht (Tannertobel) gestrandete junge Bachforelle (0+).

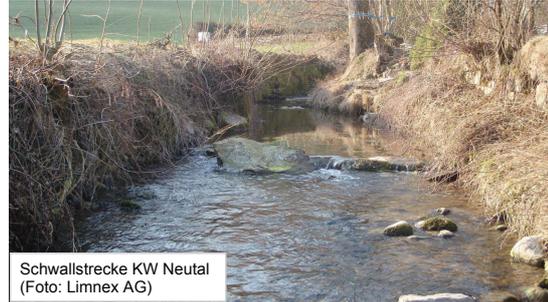
Kraftwerk	Neutal
Betreiber:	Andreas Rohrer
Gemeinde:	Wald
Einzugsgebiet:	Zürichsee (Obersee)
Rückgabegewässer:	Jona
Kantonale Nummer:	f0066
Werktyp:	Speicherkraftwerk
Koordinaten Wasserrückgabe	711'689/240'230
Ausbauwassermenge [l/s]:	275
Dotierpflicht bei Fassung [l/s]:	20
Sunk bei Schwallrückgabe [l/s]:	20
Schwall/Sunk-Verhältnis:	14.7
Länge Schwallstrecke [km]:	4.0

Dieses Kraftwerk wird zur Zeit als Laufkraftwerk betrieben. Die Turbine wird aus zwei Fassungen mit Wasser gespeist. Die eine ist eine Stauffassung in der Jona und die andere fasst das Wasser des Raaderbaches. Diese Fassung hat keine Möglichkeit zur Speicherung. Die Stauffassung ist stark verlandet und ein Stapeln von Wasser ist somit kaum möglich. Falls die Stauhaltung ausgebaggert würde, wäre ein Schwallbetrieb gemäss Konzession aber möglich.

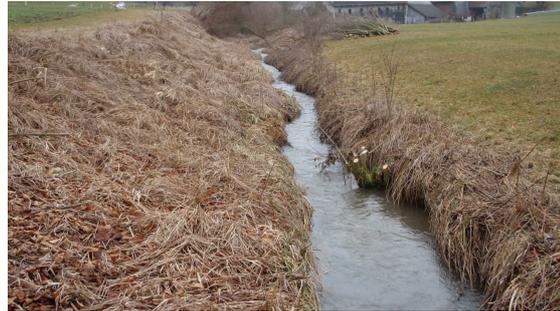
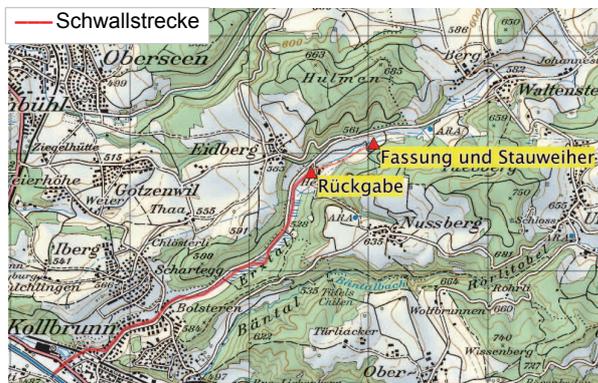
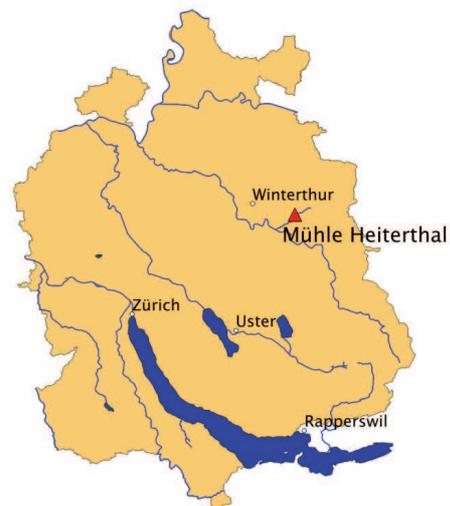
Kraftwerk	Mühle Heiterthal
Betreiber:	Familie Kunz
Gemeinde:	Schlatt
Einzugsgebiet:	Töss
Rückgabegewässer:	Bolsterenbach
Kantonale Nummer:	i0048
Werktyp:	Mühle mit Speicherweiher
Koordinaten Wasserrückgabe	702'553/258'837
Ausbauwassermenge [l/s]:	60
Dotierpflicht bei Fassung [l/s]:	7
Sunk bei Schwallrückgabe [l/s]:	7
Schwall/Sunk-Verhältnis:	9.57
Länge Schwallstrecke [km]:	3.04

Die Mühle Heiterthal ist kein Kraftwerk zur Stromproduktion. Es handelt sich um einen Mühlbetrieb, der das Wasser aus einem Speicherweiher für den Betrieb einer Turbine nutzt. Die maximale Ausbauwassermenge beträgt 60 l/s. Die Anlage verfügt aber über keinen Generator. Die Turbine unterstützt ein elektrisch betriebenes Mahlwerk. Dies ist nötig, weil für einen Betrieb des Mahlwerks nur mit Strom vom Netz der Netzanschluss zu schwach angelegt ist. Durch den Betrieb der Mühle findet im Bolsterenbach täglich Schwall/Sunk statt.

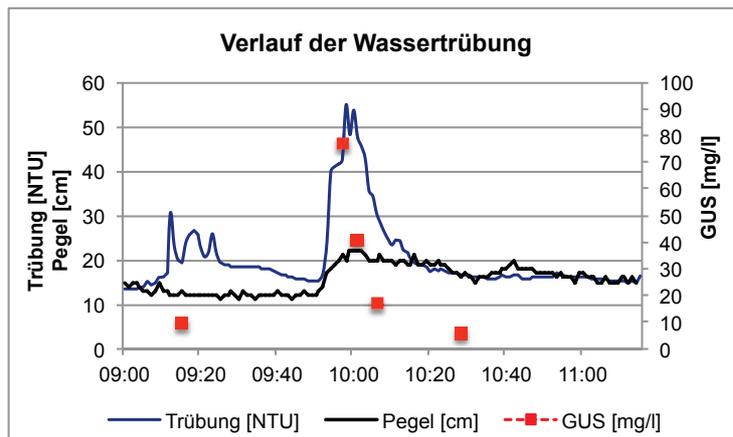
**Abbildung 6:** Verlauf der Wassertrübung und der Schwebstoffkonzentration während des Schwallversuches am 04.02.14. Die schwarze Linie zeigt den Verlauf des Pegels, die blaue Linie den Verlauf der Wassertrübung in Nephelometric Turbidity Units (NTU, gemessen von einer Trübungssonde). Die roten Punkte zeigen die gemessene Schwebstoffkonzentration (Gesamte ungelöste Stoffe GUS) in mg/l.

Der Verlauf der Wassertrübung und der Schwebstoffkonzentration ist in Abbildung 6 abgebildet. Beim Schwallanstieg gab es einen kurzen Auswascheffekt, mit einer maximalen Schwebstoffkonzentration von 77 mg/l und einer maximalen Trübung von 55 NTU (Nephelometric Turbidity Units). Diese Trübungsspitze dauerte jedoch nur wenige Minuten. Nach Newcombe & Jensen (1996) stellt dieser Trübungsspeak keine Gefährdung für Forellen dar.

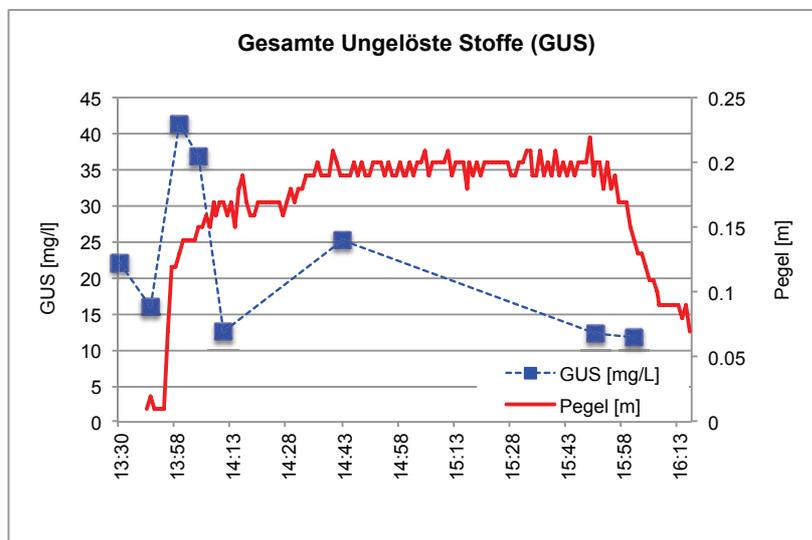
**Abbildung 7:** Verlauf der Schwebstoffkonzentration (Gesamte ungelöste Stoffe GUS, blaue Vierecke) und des Pegels (rote Linie) während des Schwallmonitorings am 04.04.13.

Die Schwebstoffkonzentration (gesamte ungelöste Stoffe GUS) wurde während des Kraftwerkschwalls ermittelt (Abb. 7). Beim Schwallanstieg gab es einen kurzen Auswascheffekt von Feinmaterial mit einem Konzentrationspeak von 41.5 mg/l. Nach ca. 10 Minuten sank die GUS-Konzentration wieder in den Ausgangsbereich von 15 bis 25 mg/l.

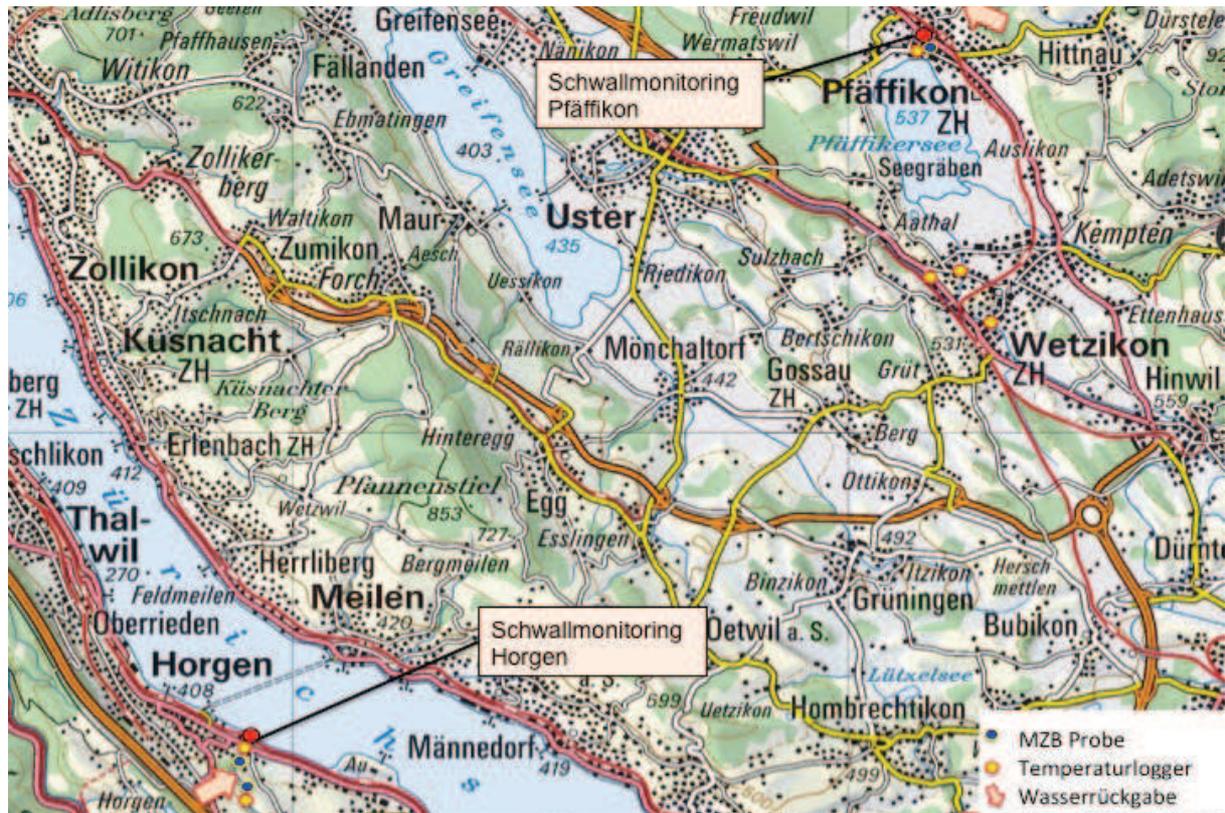
Abbildung A3.1: Untersuchungsstandorte für das Schwallmonitoring, Makrozoobenthosuntersuchungen und Temperaturmonitoring bei den Kraftwerken Horgen und Pfäffikon.

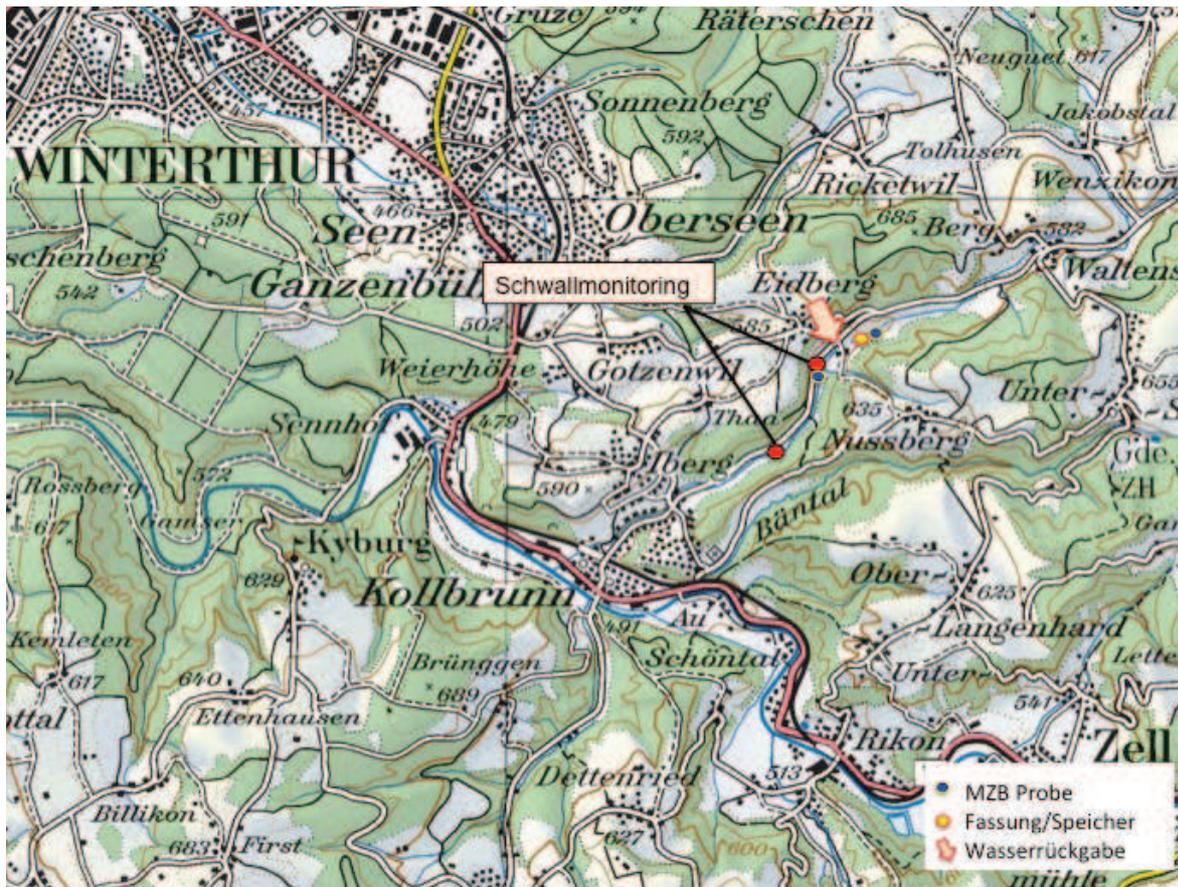
Abbildung A3.2: Untersuchungsstandorte für das Schwallmonitoring und die Makrozoobenthosuntersuchungen.

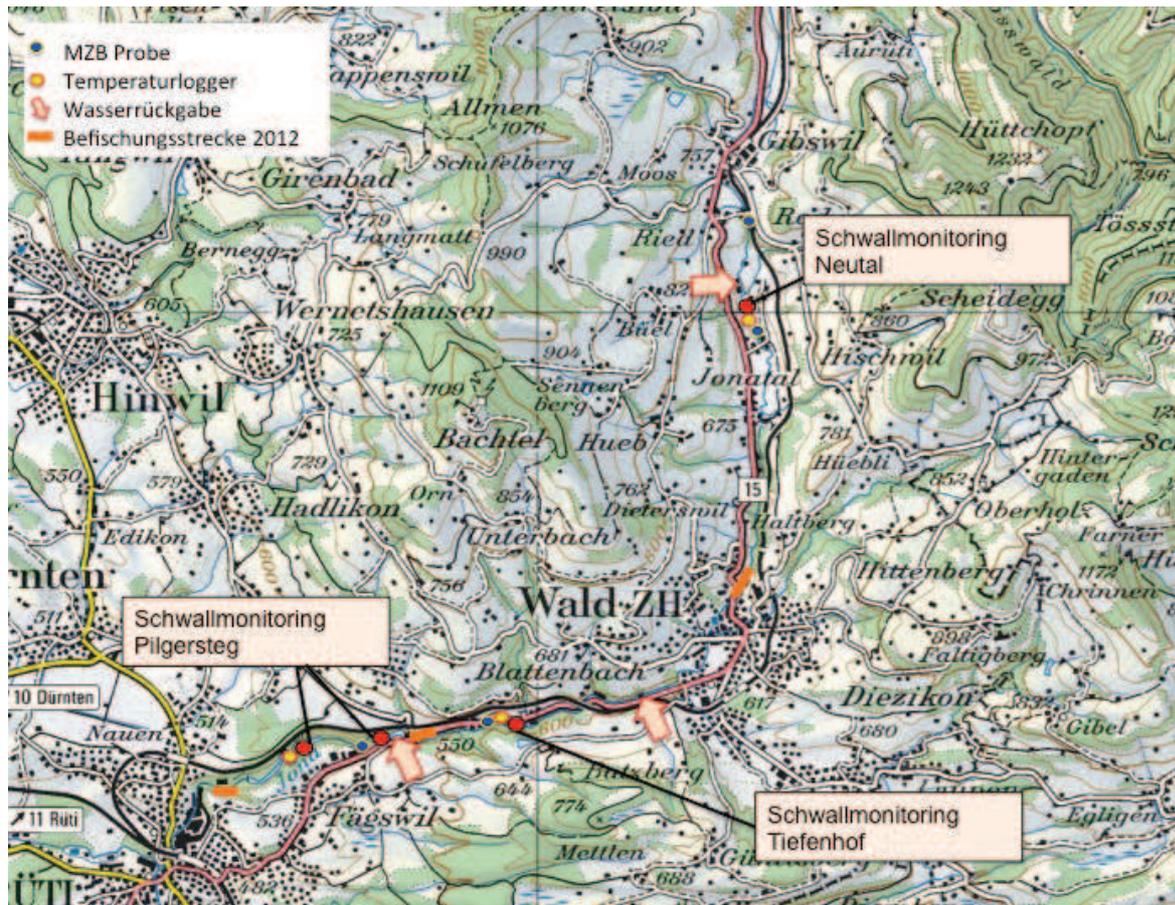
**Abbildung A3.3:** Untersuchungsstandorte für das Schwallmonitoring, Makrozoobenthosuntersuchungen, Abfischungen und Temperaturmonitoring bei den Kraftwerken an der Jona (Pilgersteg, Tiefenhof und Neutal).

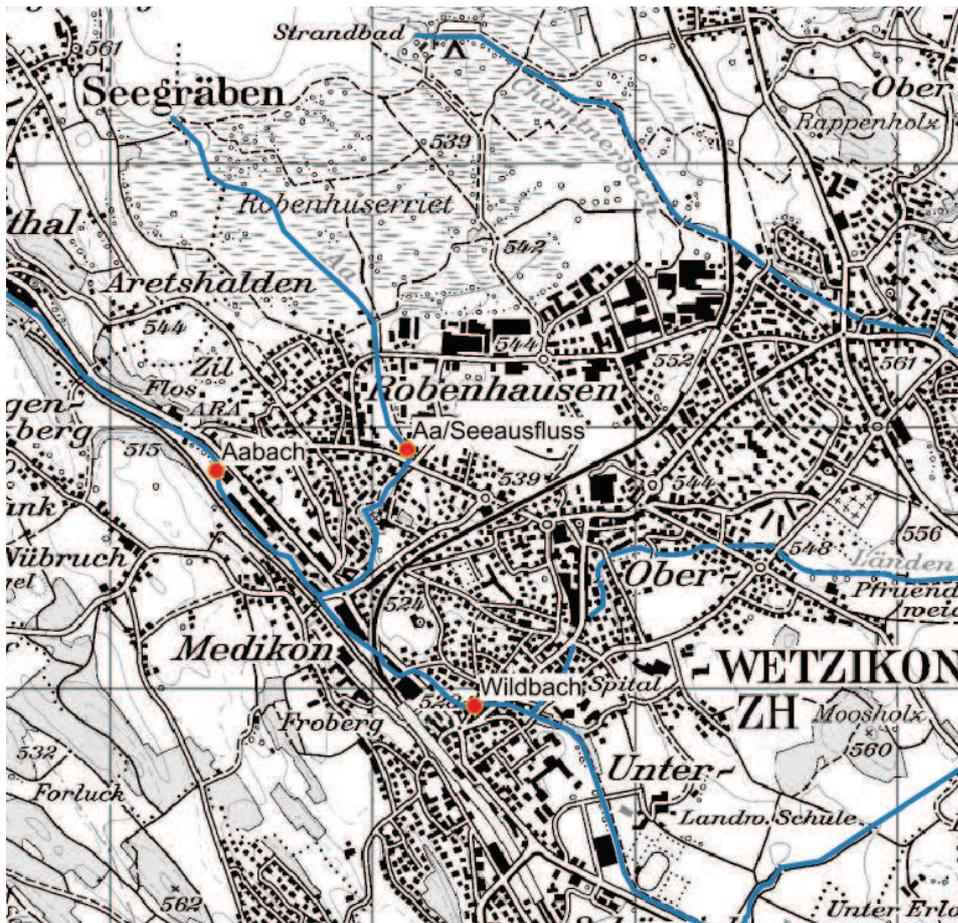
**Abbildung 1** Übersichtskarte zur Position der Datenlogger in der Aa (Seeausfluss), Aabach und Wildbach (rote Kreise). Quelle Karte: swisstopo.

Es wurde je ein Datenlogger in Aa/Seeausfluss, Aabach und Wildbach exponiert (Abb. 1). Der Datenlogger im Wildbach lieferte wichtige Informationen, welche Grundbelastung bezüglich Temperaturschwankungen der Wildbach in den Aabach mitbringt (z.B. von ARA).

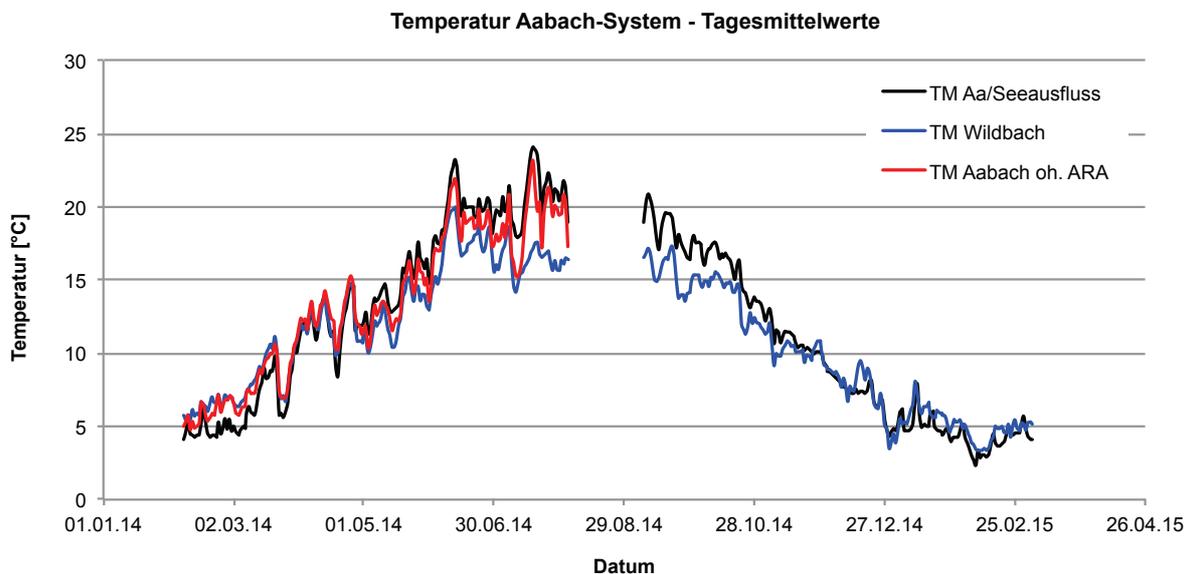
**Abbildung 2** Temperaturganglinien (TM=Tagesmittelwerte) der Aa (Seeausfluss), des Aabachs und des Wildbachs. Die Datenlücke ist durch einen vollen Speicher der Logger entstanden. Der Logger im Aabach konnte nur einmal ausgelesen werden.

Der Verlauf der Temperaturganglinien ist in Abbildung 2 dargestellt. Es zeigten sich deutliche Unterschiede zwischen dem seebeeinflussten Aa/Aabach und dem Wildbach. Während der Wildbach im Winter wärmer war als die Aa (Seeausfluss) und der Aabach, war es im Sommerhalbjahr gerade umgekehrt. Die Temperatur des Aabachs lag dabei mehrheitlich zwischen jener der Aa und des Wildbachs, was mit der Durchmischung der beiden Gewässer erklärt werden kann.

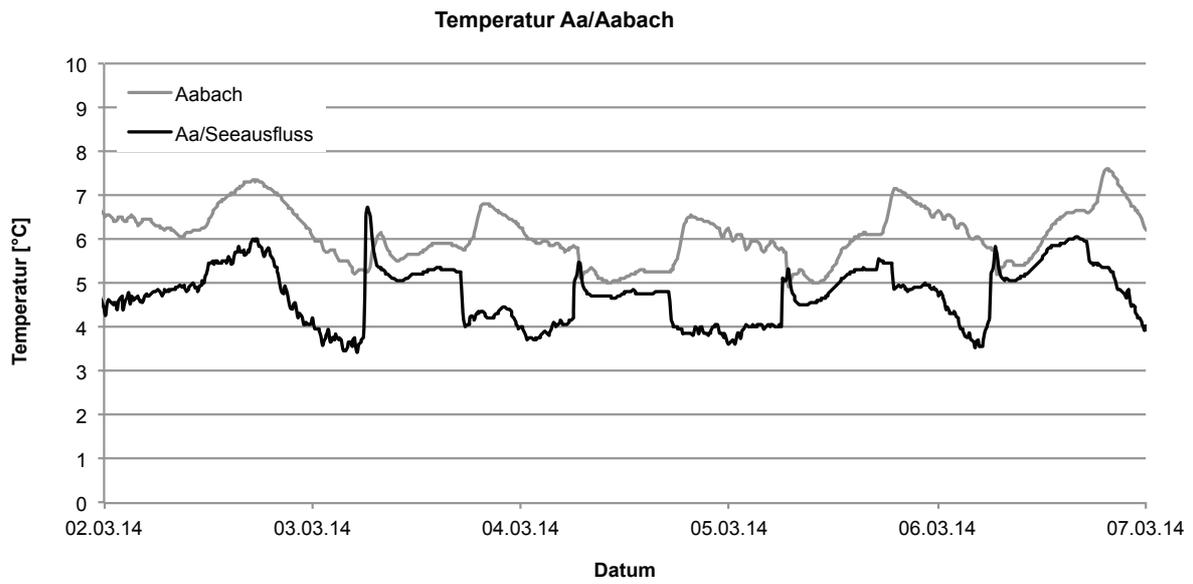
**Abbildung 3** Auszug der Temperaturganglinien (10-Minuten-Intervall) der Aa (Seeausfluss, schwarz) und des Aabachs (grau) Wetzikon.

Abbildung 3 zeigt einen Auszug aus der Temperaturganglinie mit hochaufgelösten Daten (10-Minuten-Intervall). Dabei sind die Schwälle, die an Werktagen und zu Arbeitszeiten auftreten, als Temperaturpeaks in der Aa und im Aabach ersichtlich. Die Zeitverzögerung zwischen den beiden Messstellen betrug ca. 10 Stunden.

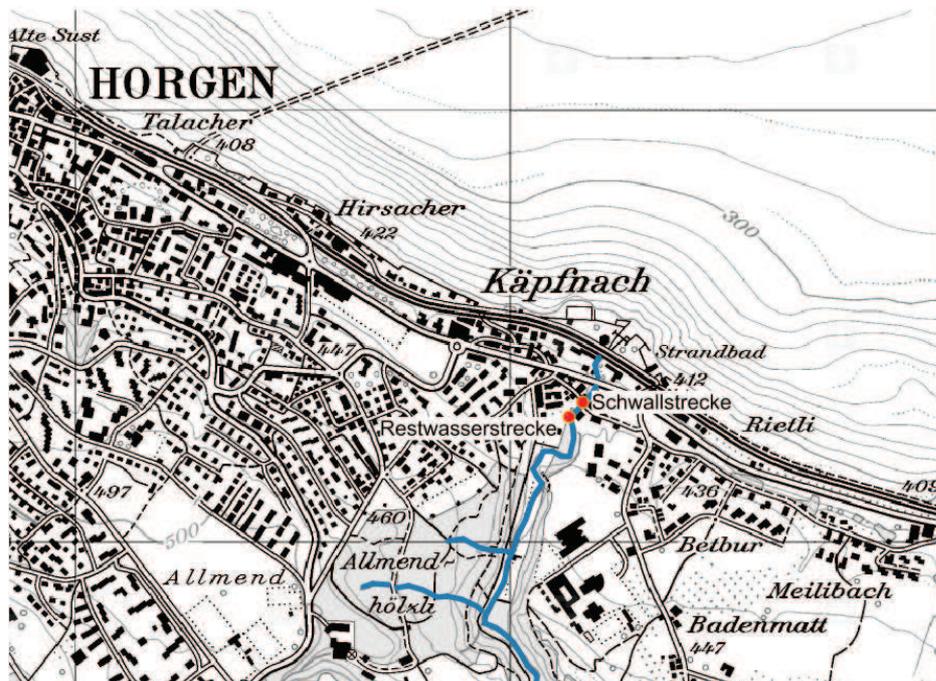
**Abbildung 4** Übersichtskarte zur Position der Datenlogger im Aabach Horgen (rote Kreise). Quelle Karte: swisstopo.

Im Aabach Horgen wurde je ein Datenlogger in der Restwasserstrecke und in der Schwallstrecke exponiert (Abb. 4). Die Distanz zwischen den beiden Loggern betrug ca. 25 m (unmittelbar vor und nach der Wasserrückgabe).

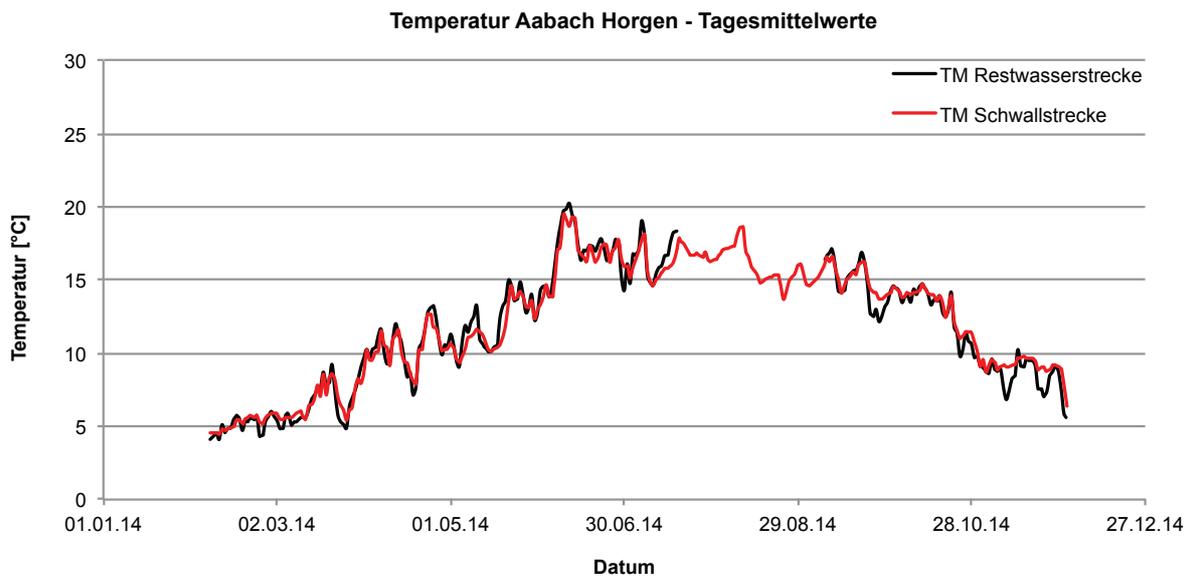
**Abbildung 5** Temperaturganglinien (TM=Tagesmittelwerte) des Aabachs Horgen in der Restwasserstrecke (schwarz) und in der Schwallstrecke (rot). Die Datenlücke in der Restwasserstrecke ist durch das Trockenfallen des Loggers nach einem Hochwasser entstanden.

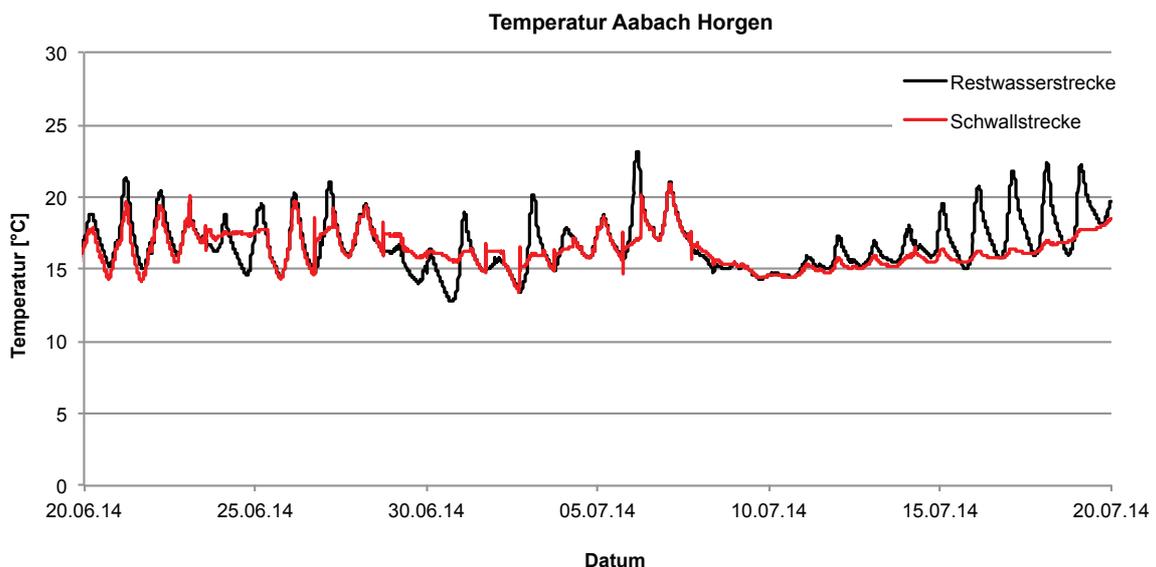
**Abbildung 6** Auszug der Temperaturganglinien (10-Minuten-Intervall) des Aabachs Horgen in der Restwasserstrecke (schwarz) und in der Schwallstrecke (rot).

Abbildung 6 zeigt einen Ausschnitt der beiden Ganglinien mit hochaufgelösten Temperaturdaten (10-Minuten-Intervall) von Juni bis Juli 2014. Es lässt sich deutlich erkennen, wie der Schwallbetrieb des KW Horgen das Temperaturregime verändert. Besonders im Juli ist die Abkühlung durch das Triebwasser ausgeprägt.

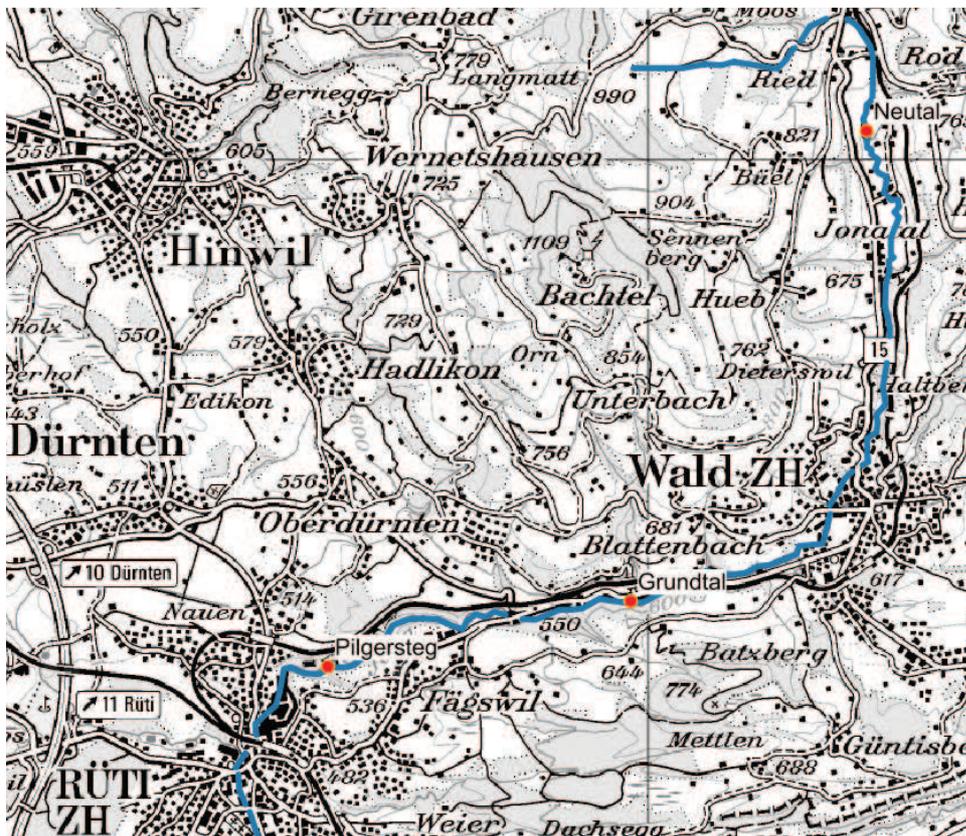
Abbildung 7 Übersichtskarte zur Position der Datenlogger in der Jona (rote Kreise). Quelle Karte: swisstopo.

In der Jona wurde je unterhalb der drei betrachteten Kraftwerke (Pilgersteg, Tiefenhof und Neutal) ein Logger exponiert (Abb. 7). Die Daten standen für den Schlussbericht Schwall/Sunk noch nicht zur Verfügung. Es gilt zu beachten, dass nur das KW Pilgersteg in geringem Ausmass einen Schwallbetrieb fährt. Die Kraftwerke Tiefenhof und Neutal werden gemäss den Angaben des Betreibers als reine Laufkraftwerke<sup>2</sup> betrieben (Limnex 2014) und verursachen somit keine Temperaturschwankungen.

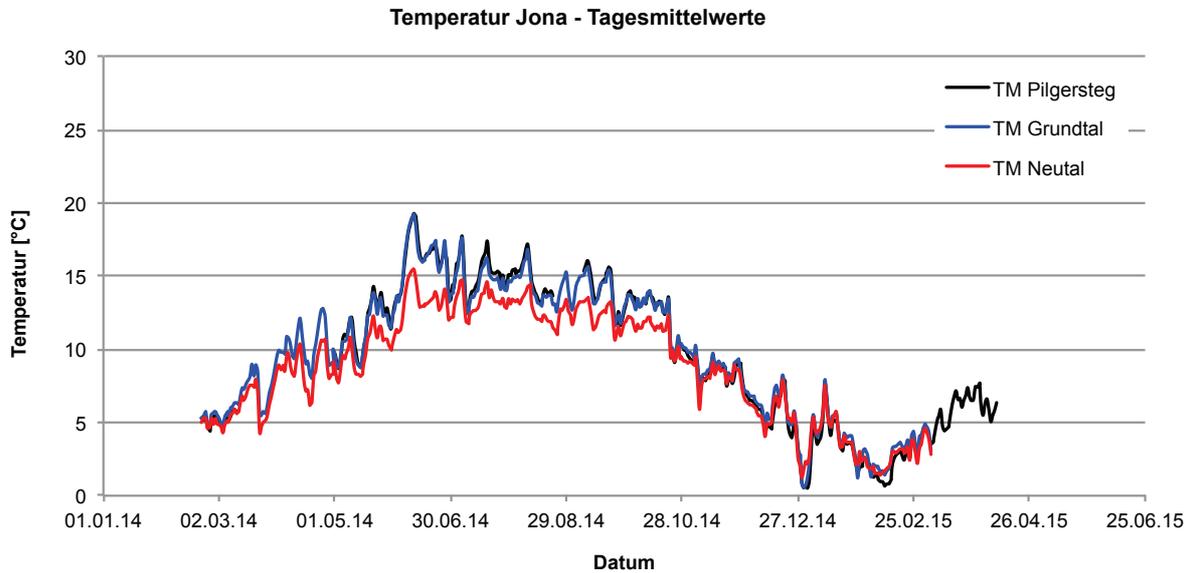
**Abbildung 8** Temperaturganglinien (TM=Tagesmittelwerte) der Jona, bei Pilgersteg (schwarz), Grundtal (uh. KW Tiefenhof; blau) und Neutal (rot). Die Datenlücke (März-April 2014) bei der Messstelle Pilgersteg ist durch Sabotage der Messeinrichtung entstanden.

Die Temperaturganglinien der drei Messstellen sind in Abbildung 8 dargestellt. Erwartungsgemäss fand flussabwärts (Neutal bis Pilgersteg) eine Erwärmung statt. Sie betrug für die Bemessungsperiode (März 2014 bis April 2015) im Durchschnitt  $1.3^{\circ}\text{C}$ . Die Kurven der Messstellen Grundtal und Pilgersteg unterschieden sich jedoch kaum.

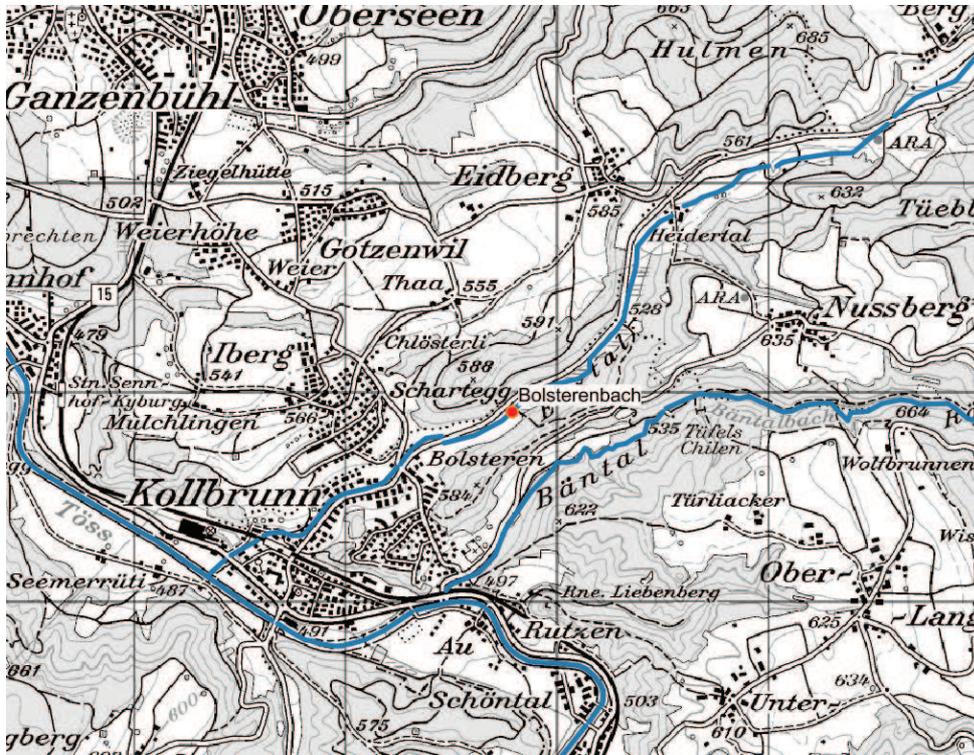
**Abbildung 9** Übersichtskarte zur Position des Datenloggers im Bolsterenbach (roter Kreis). Quelle Karte: swisstopo.

Im Bolsterenbach wurde ein Datenlogger ca. 1.3 km nach der Wasserrückgabe der Mühle Heiterthal exponiert (Abb. 9).

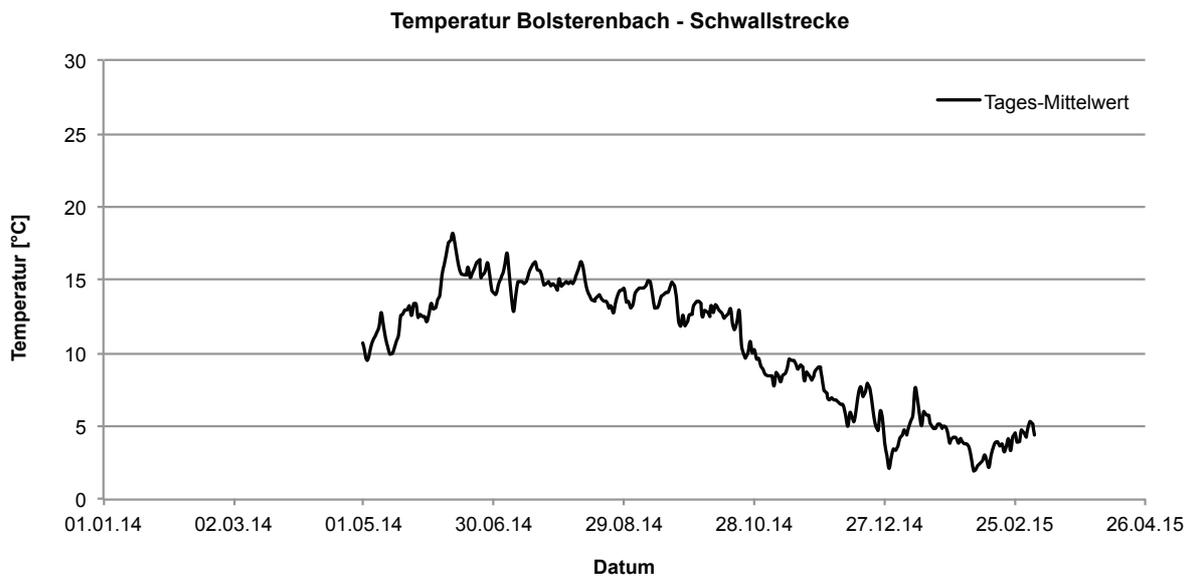
**Abbildung 10** Temperaturganglinien (TM=Tagesmittelwerte) des Bolsterenbachs.

In Abbildung 10 ist die Temperaturganglinie von Mai 2014 bis März 2015 dargestellt. Wegen des späteren Expositionszeitpunkts im Vergleich zu den anderen Loggern, liegen hier nur Daten über 10 Monate vor.

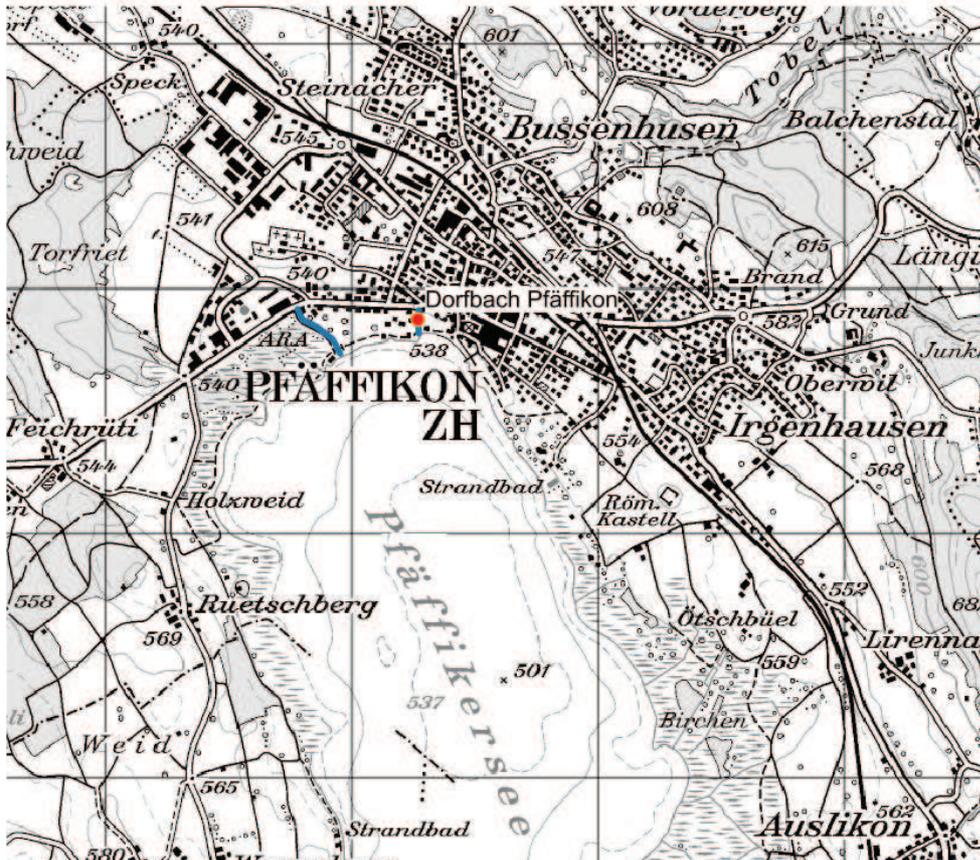
**Abbildung 11** Übersichtskarte zur Position des Datenloggers im Dorfbach Pfäffikon (roter Kreis). Quelle Karte: swisstopo.

Im Dorfbach Pfäffikon wurde ein Datenlogger ca. 700 m nach der Wasserrückgabe bzw. 40 m nach Ende des eingedolten Abschnitts exponiert (Abb. 11). Die Wassertemperatur wurde während eines Jahres in einem Intervall von 10 Minuten aufgezeichnet.

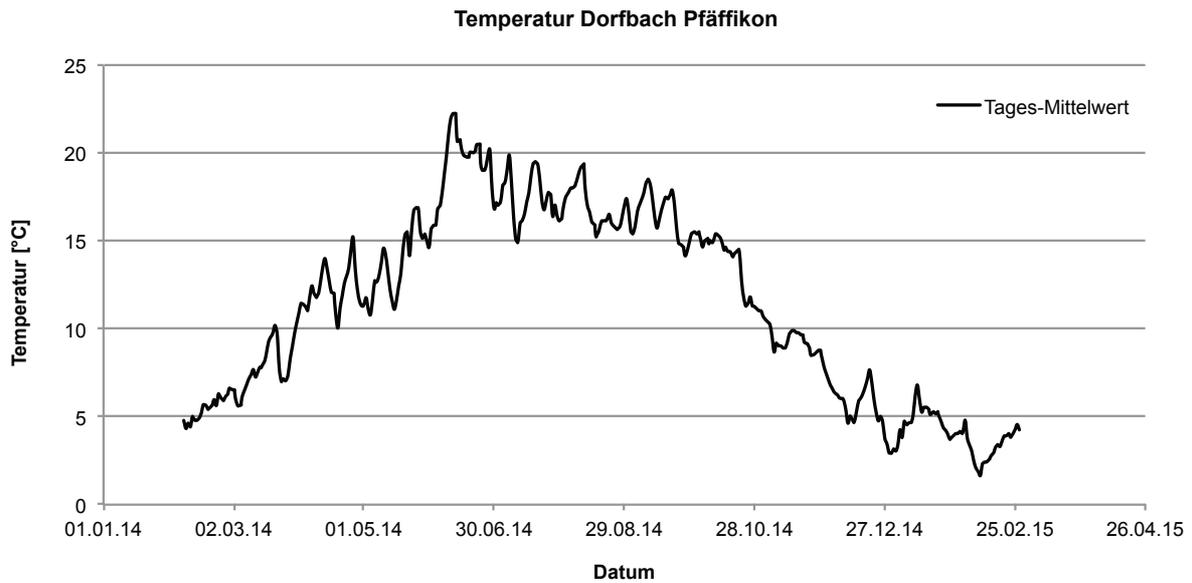
**Abbildung 12** Temperaturganglinien (TM=Tagesmittelwerte) des Dorfbachs Pfäffikon.

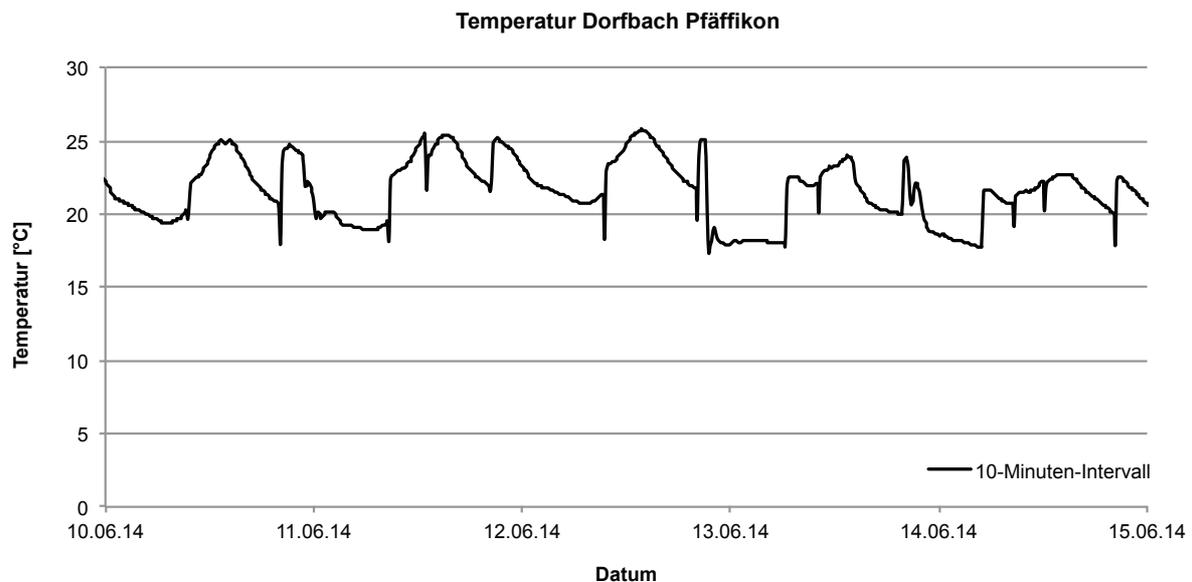
**Abbildung 13** Auszug der Temperaturganglinien (10-Minuten-Intervall) des Dorfbachs Pfäffikon in der Schwallstrecke.

Der Schwallbetrieb führt zu abrupten Temperaturänderungen, wie der Auszug aus der Ganglinie mit hochaufgelösten Daten in Abbildung 13 zeigt.
