> Strukturen der Fließgewässer in der Schweiz

*Zustand von Sohle, Ufer und Umland (Ökomorphologie);
Ergebnisse der ökomorphologischen Kartierung. Stand: April 2009*

Bundesamt für Umwelt BAFU

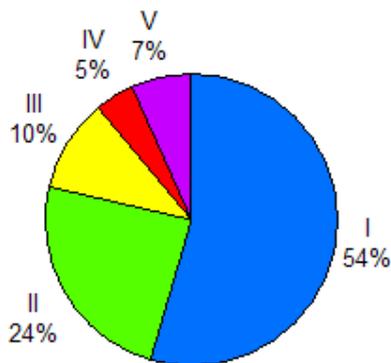
Abb. 2 > Ökomorphologischer Zustand der Schweizer Fließgewässer

Gewässerabschnitte mit einer schlechten Gewässerstruktur sind die Klassen III (stark beeinträchtigt, gelb); IV (künstlich/naturfremd, rot) und die eingedolten Abschnitte (violett). Die Gesamtstrecke dieser Abschnitte beträgt ca. 14 000 km bzw. 22 % der Gesamtwässerlänge.

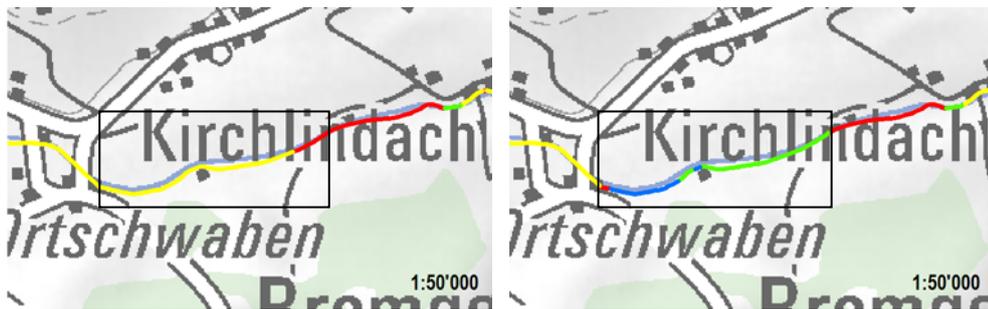
Bei Kirchlindach (BE) wurde der stark beeinträchtigte (gelbe) Abschnitt von 1550 m zu wenig beeinträchtigt (grün, 975 m) und natürlich (blau, 495 m) aufgewertet. Eine kurze Strecke (80 m) wurde aufgrund der kürzeren Abschnittbildung als künstlich (rot) bewertet. Neu wurde ein ehemals künstlicher Abschnitt (65 m) nach der Aufwertung als wenig beeinträchtigt eingestuft.

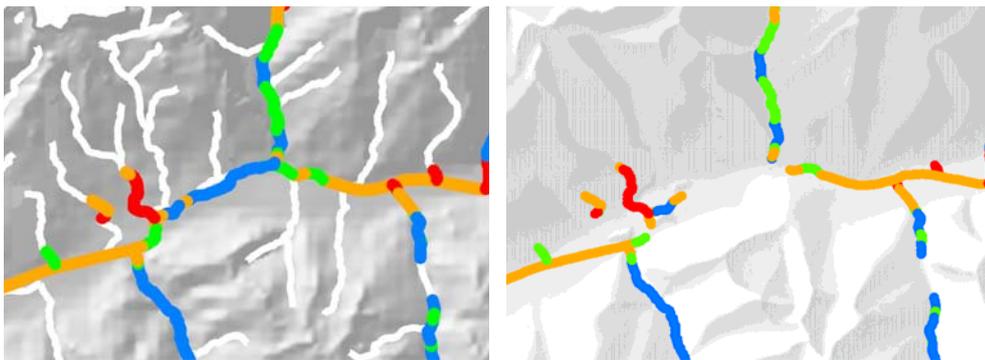
Links: Originaldaten vom Kanton Wallis; rechts: auf das VECTOR25-GWN übertragene Daten. Die unterschiedliche Linienführung beider Gewässernetze ist auf die grosse Breite des Rhonebetts in diesem Abschnitt zurückzuführen.

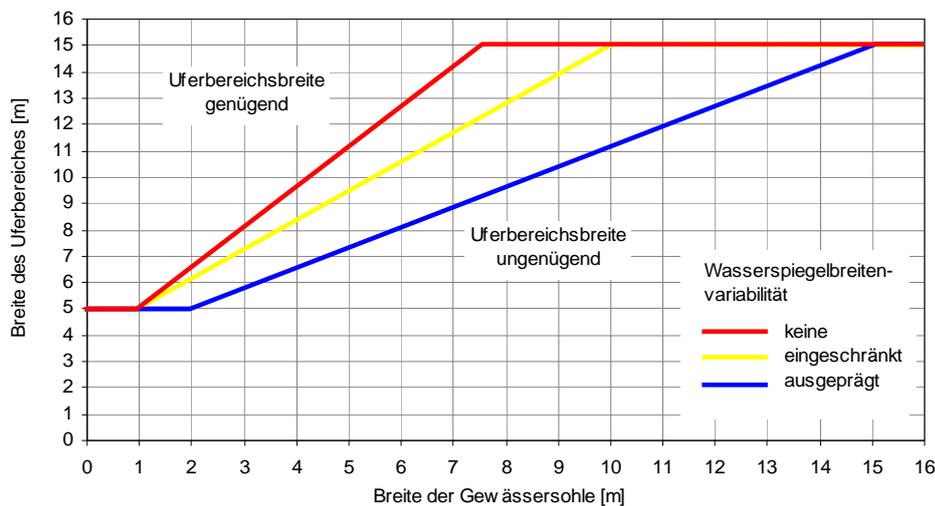
Abb. 13 > Beurteilungsschema Uferbereichsbreite

An den ökomorphologisch erfassten Gewässerabschnitten ist auch die im Feld festgestellte Breite des Uferstreifens bekannt. So kann ein allfälliges Uferbereichsdefizit als Differenz zwischen Ist- und Sollbreite berechnet werden.

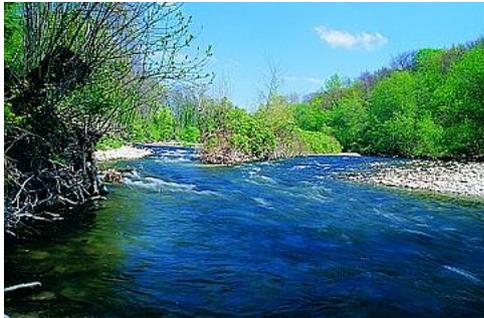
Abb. 15 > natürlich, naturnah

Aubonne bei Nyon (VD)

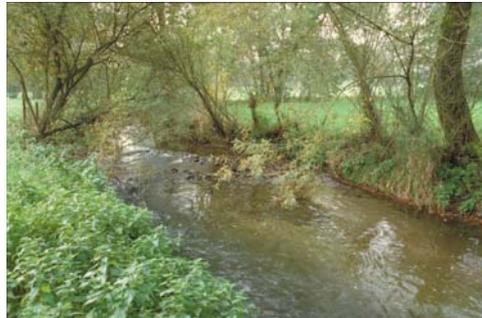
Abb. 16 > wenig beeinträchtigt

Önz bei Heimhausen (BE)

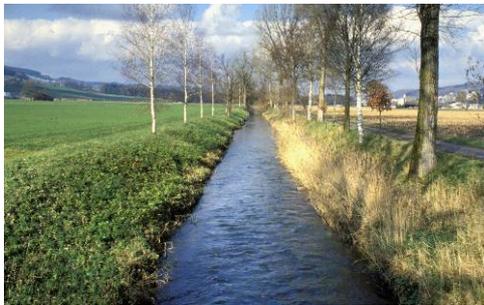
Abb. 17 > stark beeinträchtigt

Suhre bei Knüttwil (LU)

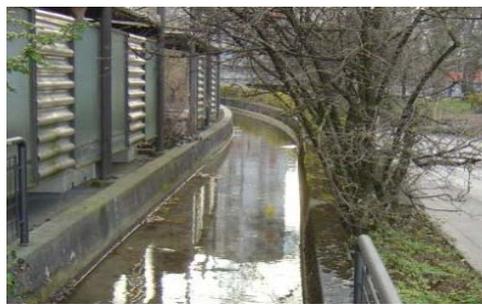
Abb. 18 > künstlich, naturfremd

Stadtbach in Bern (BE)

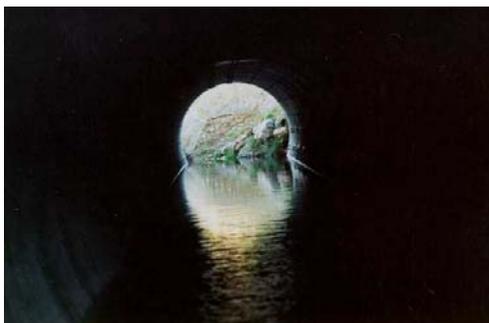
Abb. 19 > eingedolt

Lötschenbach in Ostermundigen (BE)

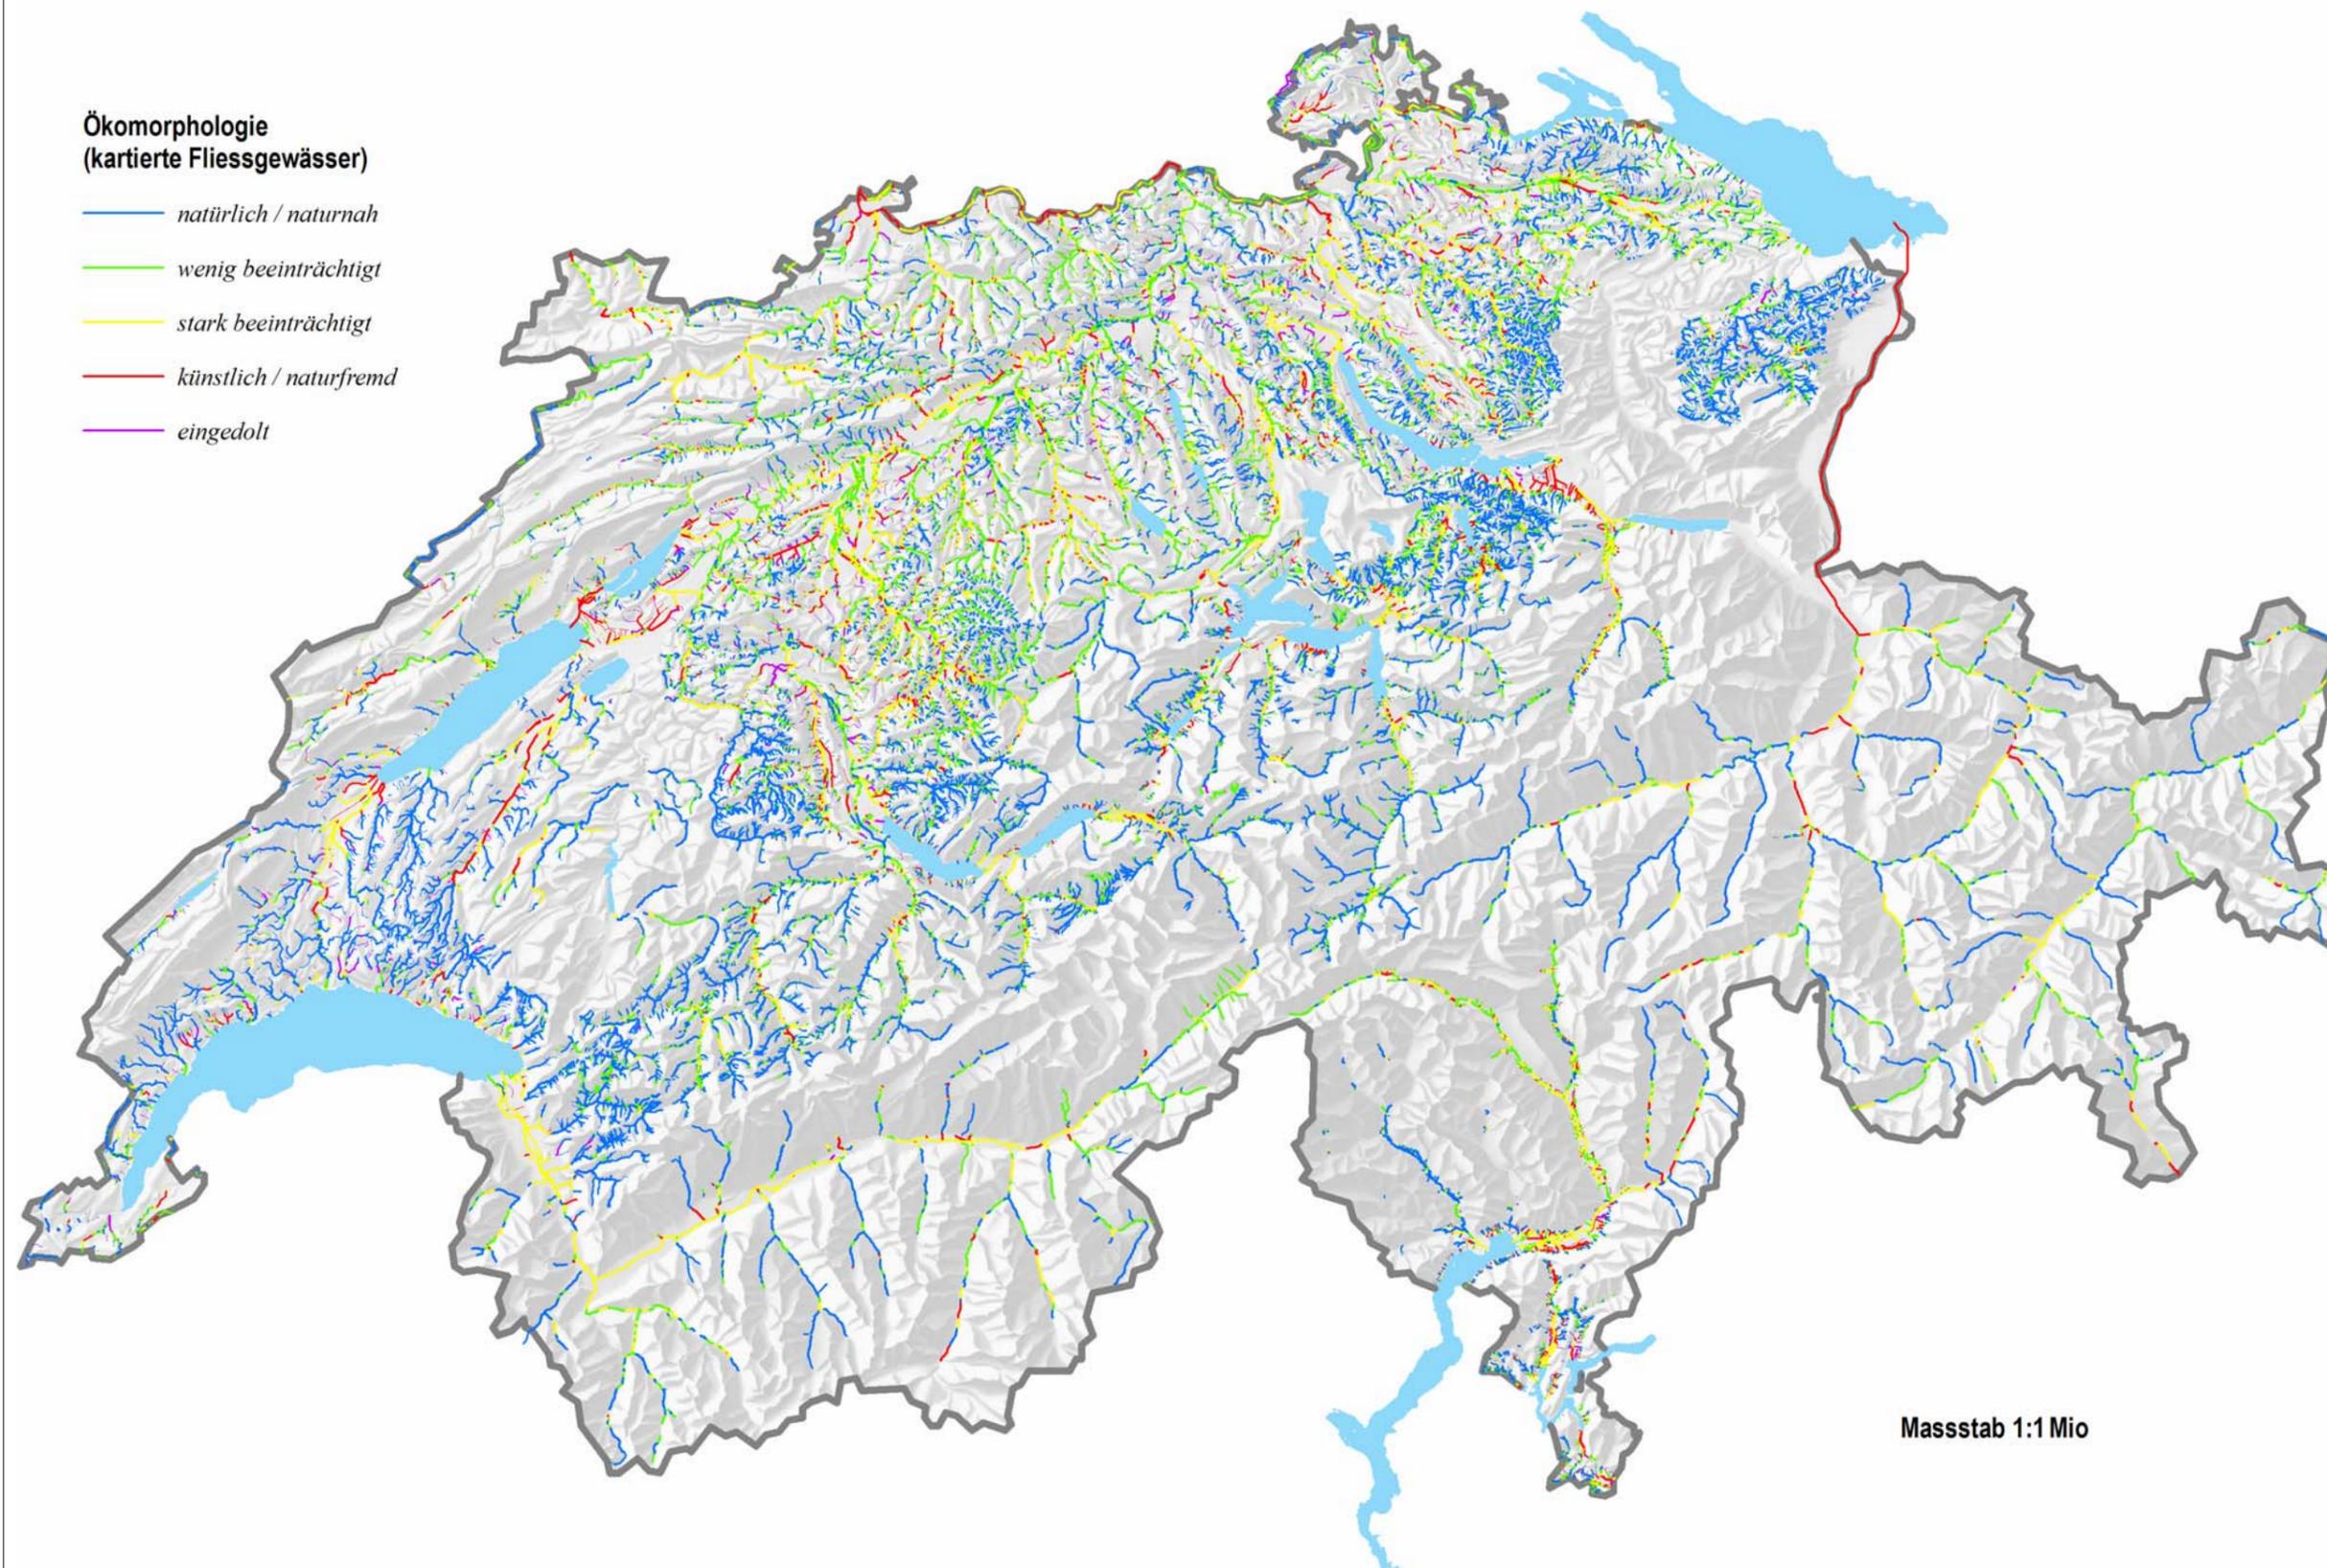
Abb. 21 > Kartierte Fließgewässer, Zustandsklassen Ökomorphologie Stufe F¹⁴

Eine hohe Konzentration von natürlichen/naturnahen Fließgewässern ist in den Voralpen mit einer aufgrund der höheren Niederschläge hohen Dichte von kleinen Bächen in häufig steilen Waldgebieten zu finden. Wenig beeinträchtigte Abschnitte sind häufig im Wies- und Weideland festzustellen. Viele kleine Bäche und mittelgrosse Flüsse sind stark beeinträchtigt. Künstliche/naturfremde Gewässer und eingedolte Abschnitte sind nicht nur im Mittelland, sondern in der gesamten Schweiz festzustellen. Der Bereich im westlichen und östlichen Mittelland ohne Abschnitte ist auf die nicht vollständige bzw. nicht erfolgte Erfassung im Kanton Fribourg und St. Gallen zurückzuführen. Schwerpunkte der Erfassung sind die Alpennordseite, das Mittelland und der Jura, während in den Alpen und auf der Alpensüdseite vorwiegend die grossen Flüsse erfasst worden sind.

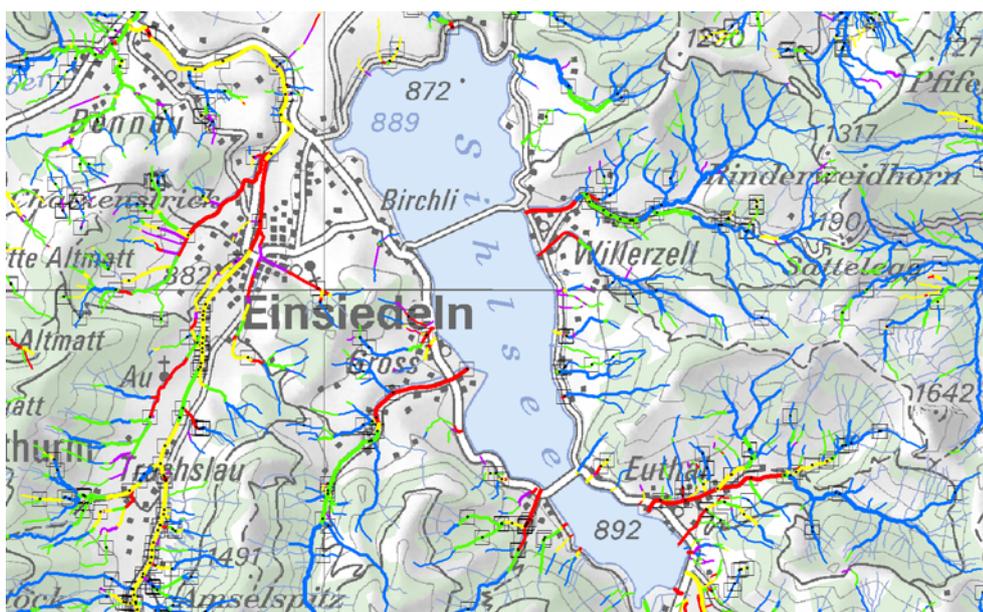
Beispiel Umgebung des Sihlsees (SZ) 1 : 100 000
mit künstlichen Abstürzen und Bauwerken ≥ 50 cm (Quadrate mit Zentrumspunkten)

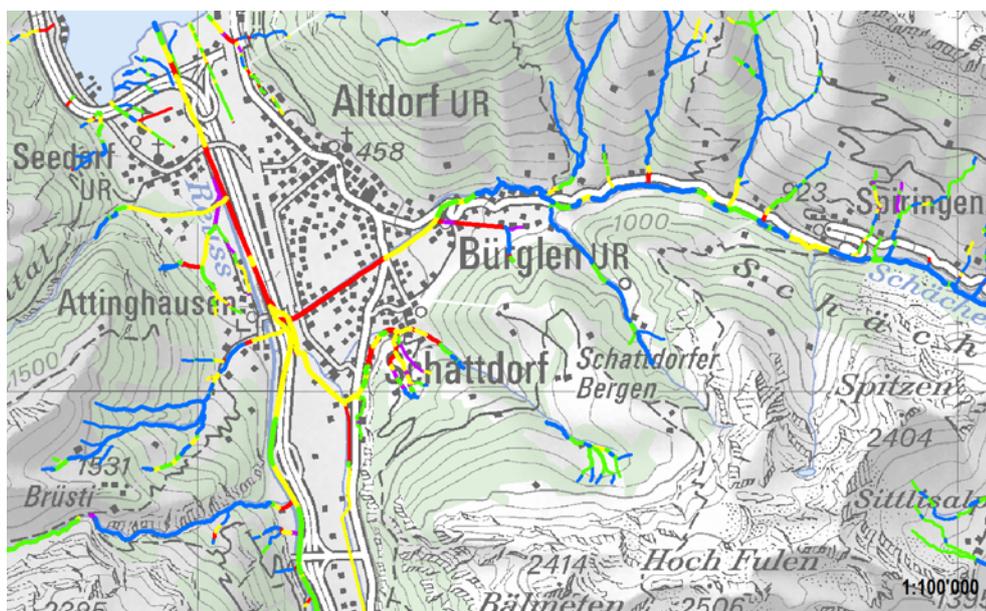
Unter 600 m in den Alpen ist ein hoher Anteil in schlechtem Zustand: Reusstal (UR)

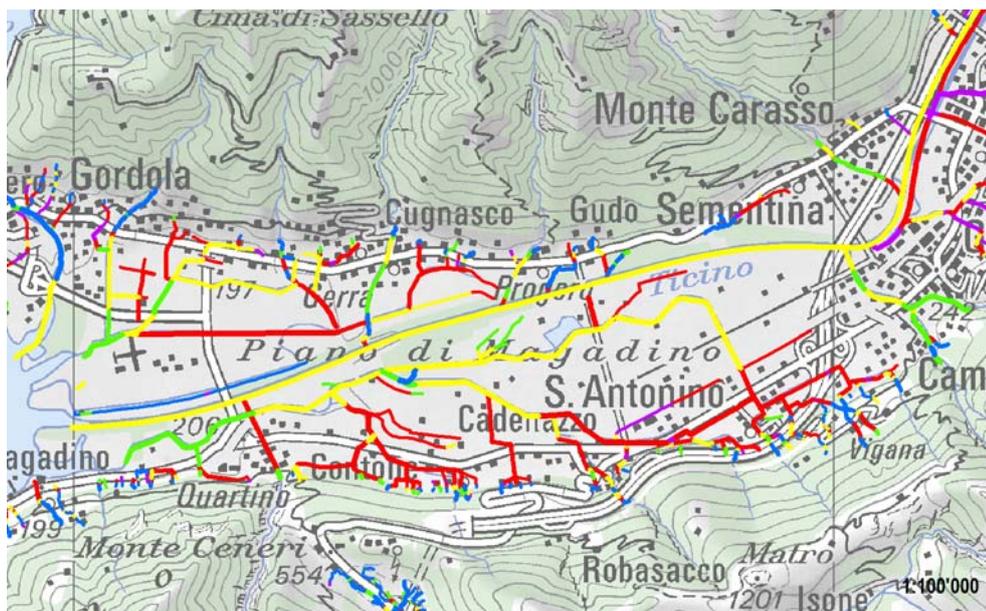
**Abb. 34** > Zustand der Gewässerstruktur in der Magadinoebene

Fließgewässer in den Haupttälern der Alpen stehen stärker unter Druck als im Mittelland: Piano di Magadino (TI). Die Seitenbäche wurden im Kanton Tessin nicht erfasst. Diese meistens steilen Bäche liegen häufig im Wald und sind natürlich strukturiert.

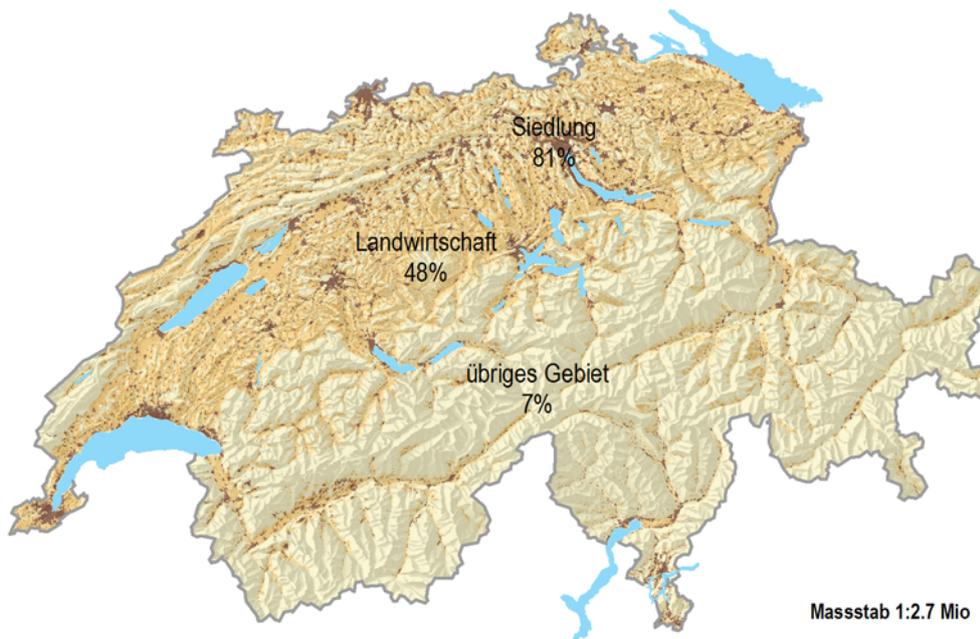
Abb. 38 > Anteil der Gewässer in schlechtem Zustand nach Landnutzung

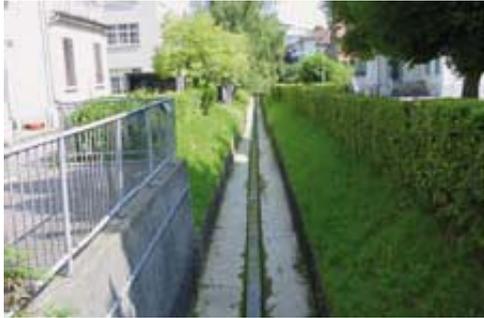
Abb. 39 > Künstliches, naturfremdes Gewässer im Siedlungsgebiet

Chräbsbach in Kreuzlingen (TG)

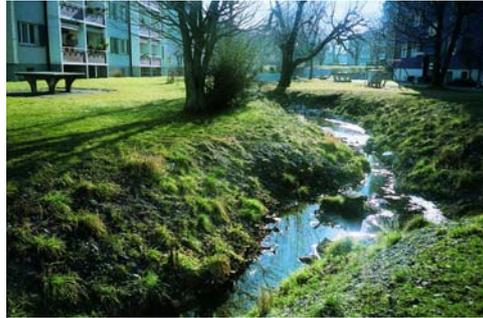
Abb. 40 > Wenig beeinträchtigt Gewässer im Siedlungsgebiet

Lötschenbach in Ostermundigen (BE)

Die Landnutzung bestimmt den ökomorphologischen Zustand der Fließgewässer massgeblich mit. Wie die Beispiele (Abb. 40 und Abb. 42) zeigen, kann ein guter Zustand auch in der Siedlung oder im Kulturland erreicht werden.

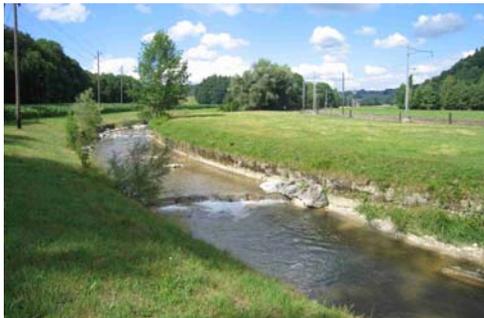
Abb. 41 > Stark beeinträchtigt Gewässer im Landwirtschaftsgebiet

Grüene bei Ramsei (BE)

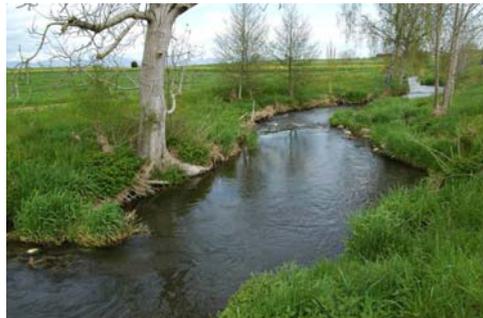
Abb. 42 > Wenig beeinträchtigt Gewässer im Landwirtschaftsgebiet

Urtenen bei Münchringen (BE)

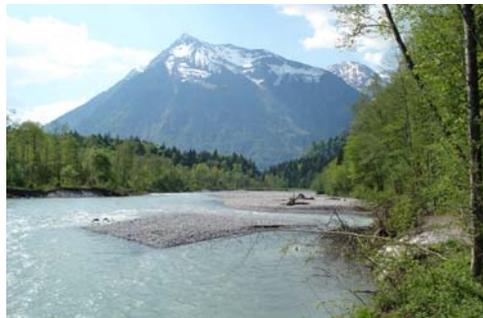
Abb. 44 > Natürliches, naturnahes Gewässer im Wald

Renaturierte Kander im Augand bei Spiez (BE)

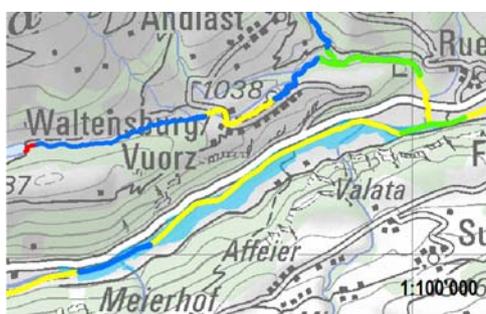
Abb. 47 > Zustand²⁵ eines grossen Gewässers in einer Aue

Überwiegend stark beeinträchtigt
Vorderrhein in der Aue Ognä da Pardiala

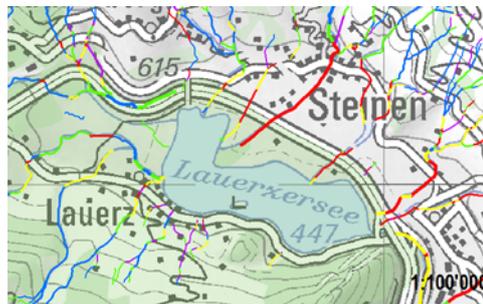
Eingedolte und künstliche Fließgewässer kommen auch im BLN-Objekt Lauerzersee (SZ) vor.

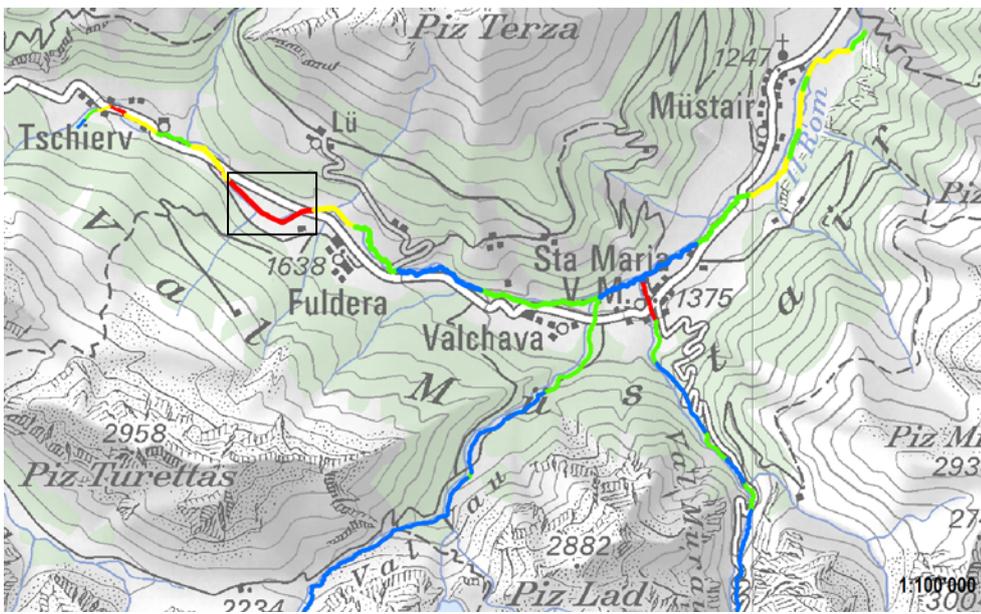
Bereits vor dem Jahr 2000 durch Aufweitungen revitalisierte (grüne) Abschnitte bei Müstair. Der künstliche (rote) Abschnitt des Rombachs bei Fuldera wurde 2007 renaturiert (vgl. Abb. 90 und Abb. 91).

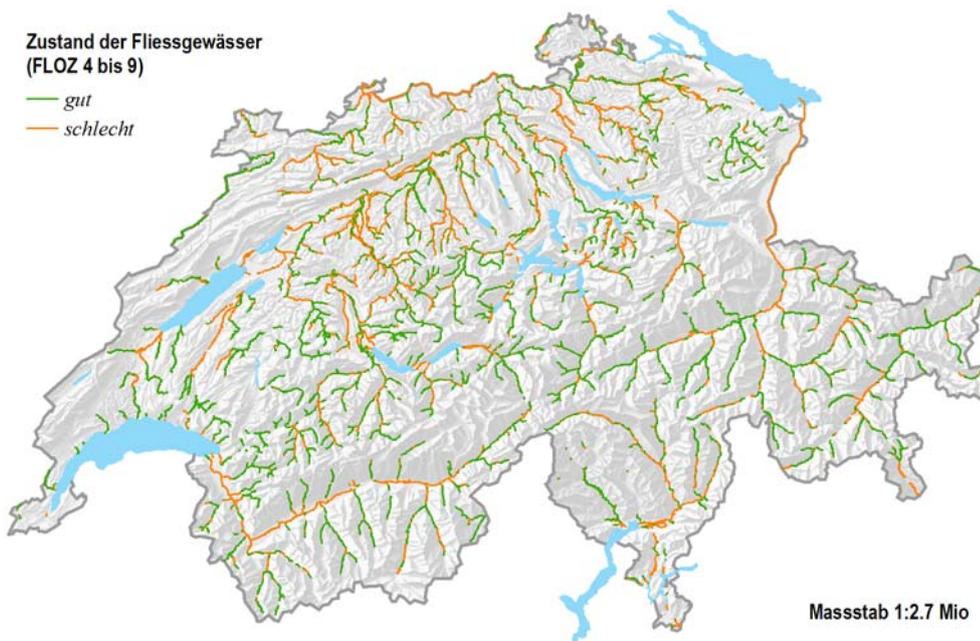
Abb. 56 > Kartierte grosse und sehr grosse Fließgewässer in gutem und schlechtem Zustand

40 % der grossen, 21 % der mittleren und 16 % der kleineren Fließgewässer sind in einem schlechten Zustand. Abb. 56 zeigt, dass die Unter- und Mittelläufe der grossen bis sehr grossen Flüsse häufig in einen schlechten Zustand sind, während ihre Oberläufe und seitlichen Zuflüsse eher noch einen guten Zustand aufweisen.

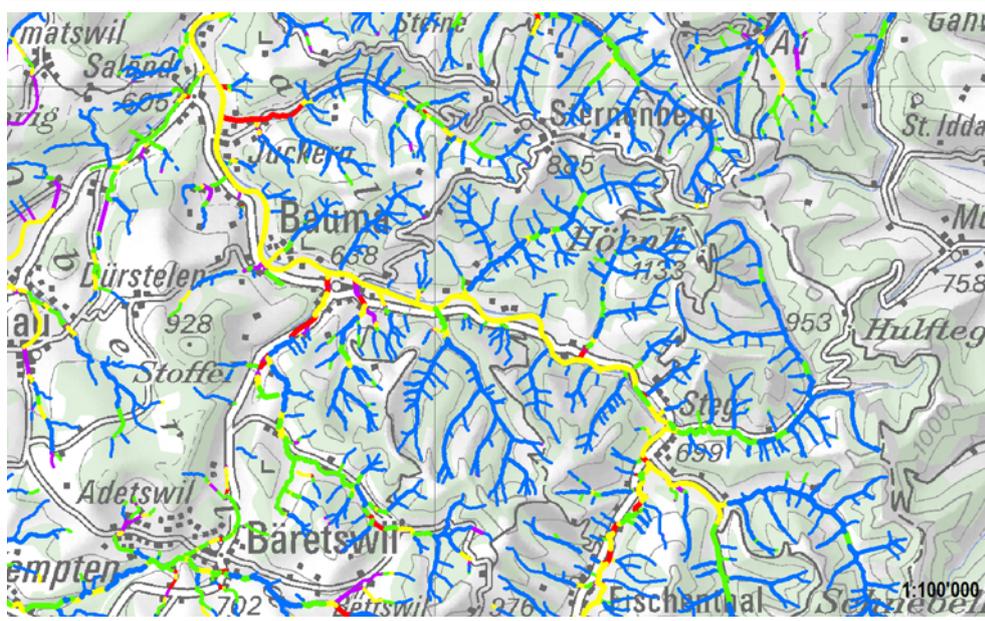
Während die im Wald gelegenen Seitenbäche (FLOZ 1) natürlich (blau) oder wenig beeinträchtigt (grün) sind, ist das Hauptgewässer Töss (FLOZ 4 bis 9) bei Bauma (ZH) durch Siedlung, Verkehr und Landwirtschaft stark beeinträchtigt (gelb).

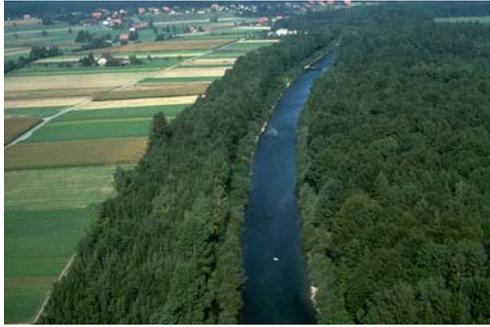
Sohlerosion und unüberwindbare Schwelle in der Emme bei Utzenstorf (BE)

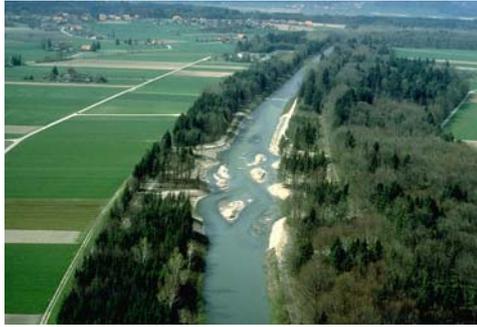
**Abb. 67** > Aufweitung an der Emme

Revitalisierung durch Rückbau des Absturzes und Aufweitung

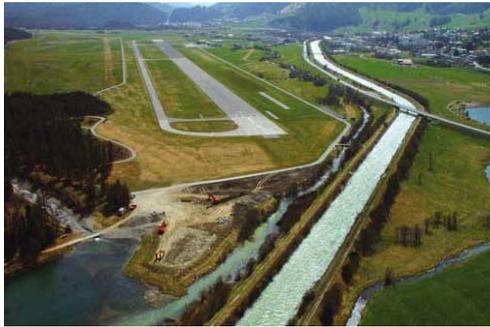
**Abb. 68** > Zustand vor Revitalisierung beim Flaz

Der Hochwasserschutz beim Flaz oberhalb Samedan (GR) ist nicht mehr gewährleistet

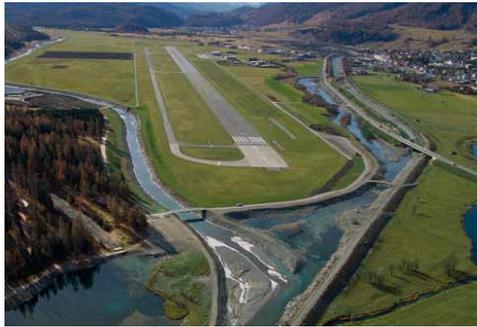
**Abb. 69** > Revitalisierung Flaz

Kombination Hochwasserschutz und Revitalisierung mit neuem Flusslauf des Flaz

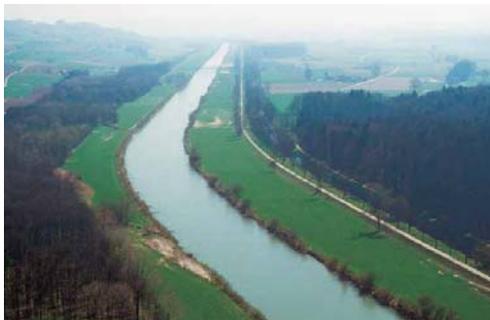
**Abb. 70** > Zustand vor Revitalisierung bei der Thur

Stark beeinträchtigte Thur bei Niederneunforn (TG/ZH)

Entlang der Thur zwischen Frauenfeld (TG) bis Niederneunforn (ZH) wurde gemäss Stutz (2008) auf 10,5 km Länge der Anteil stark beeinträchtigter (gelber) Abschnitte von 90 auf 36% reduziert. Die wenig beeinträchtigten (grünen) Abschnitte nahmen von 10 auf 54% zu. Neu wurde ein Abschnitt (10%) als natürlich bewertet (vgl. Abb. 70 und Abb. 71).
 Massstab 1 : 100000

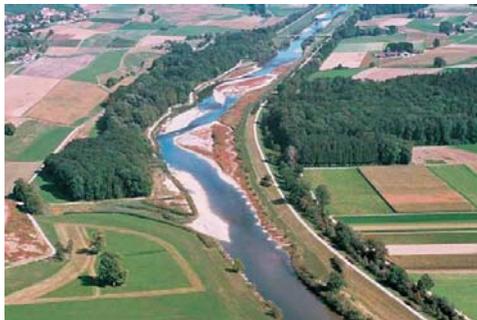
**Abb. 71** > Aufweitung an der Thur

Revitalisierte Thur. Die ökomorphologische Erfolgskontrolle ist in Abb. 72 aufgezeigt.

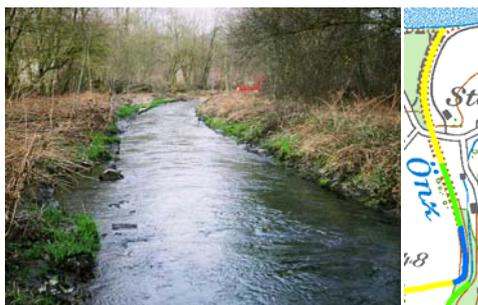
Wegen Quer- und Längshölzern mit Bruchsteinen stark beeinträchtigte Önz mündung in die Aare bei Graben (BE) und entsprechender Kartenausschnitt

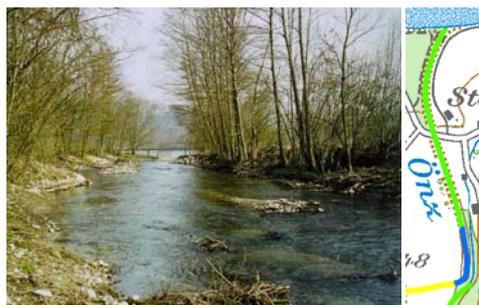
Abb. 77 > Renaturierte Önz

Wenig beeinträchtigt Zustand wegen immer noch ungenügendem Gewässerraum, aber ausgeprägte Breitenvariabilität durch einzelne Holzbuhnen und Inseln

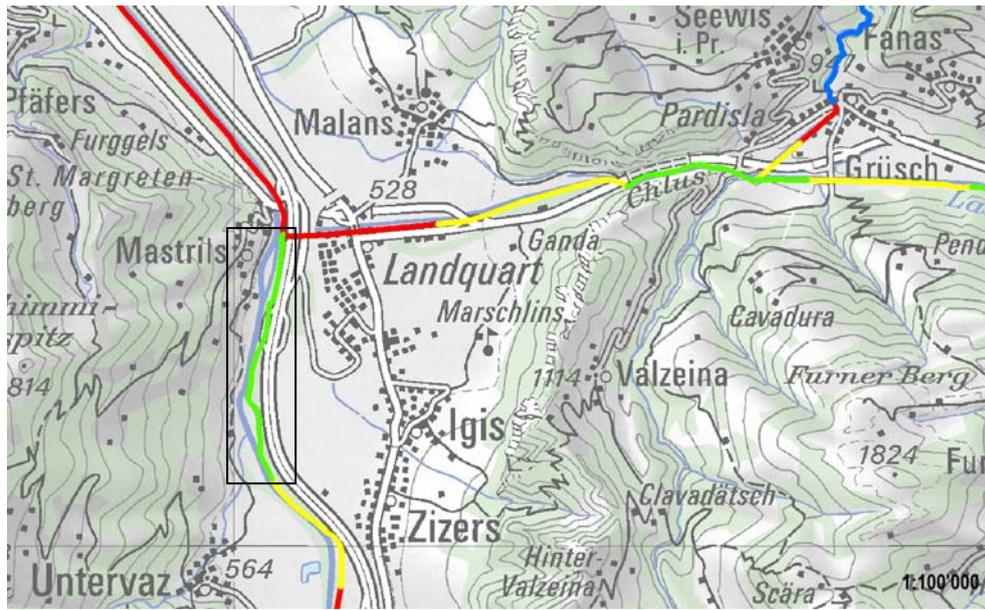
Letzter wenig beeinträchtigt (grüner) ca. 3 km langer Abschnitt des Alpenrheins bei Mastrils (GR) vor dem 70 km langen, künstlichen (roten) Gewässerabschnitt bis zum Bodensee

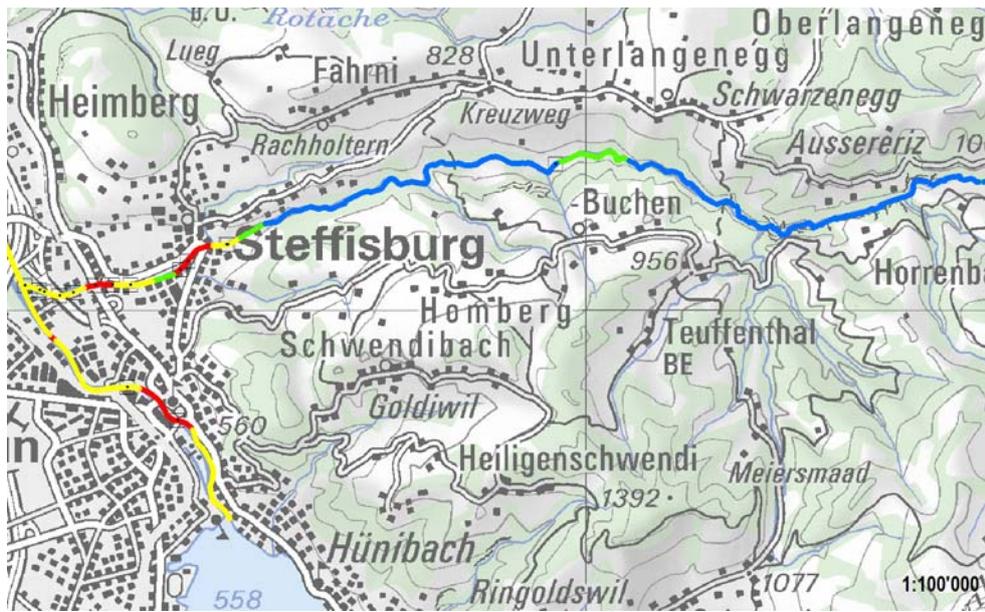
Abb. 81 > Wanderhindernisse für Fische am Beispiel der Zulg

Der natürliche⁵² Mittellauf der Zulg bei Steffisburg (BE) ist von der Aare durch hohe Abstürze (Quadrate mit Zentrums punkten) abgetrennt, so dass keine Fische ein- und aufsteigen können.

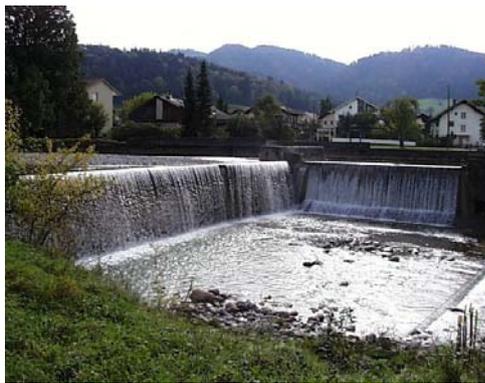
Abb. 82 > Künstlicher Absturz in der Zulg

Unüberwindbarer Absturz in der Zulg bei Steffisburg (BE)

Oft sind Seitenbäche an der Mündung durch künstliche Abstürze vom Hauptgewässer abgeschnitten, so dass die Fische nicht in diese Bäche aufsteigen können. So könnten bei der Zulg (vgl. Abb. 82 und Abb. 83) mit der Sanierung von Hindernissen lange natürliche Abschnitte im Mittellauf für Fische wieder zugänglich gemacht werden.

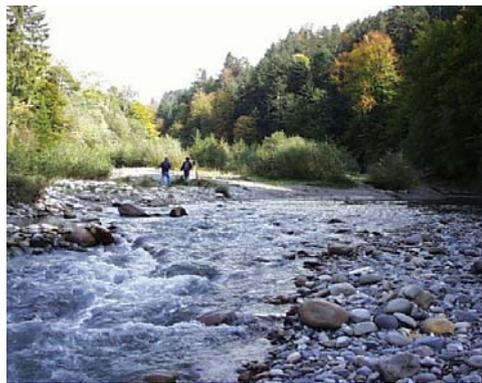
Abb. 83 > Natürlicher Mittellauf der Zulg

Von der Aare künstlich abgetrennter natürlicher Mittellauf der Zulg

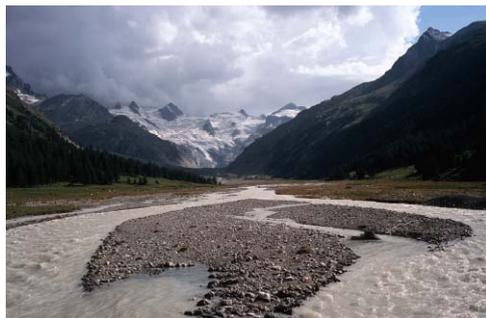
Abb. 84 > Gewässer mit genügend Raum

Bachbett der Ova da Roseg im hinteren Val Roseg (GR) mit genügend Raum und Dynamik

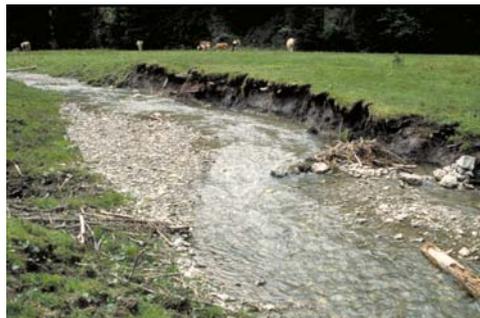
Abb. 85 > Gewässer als Gestalter

Frei fliessender Narenbach (Diemtigal, BE) mit tolerierter Ufererosion

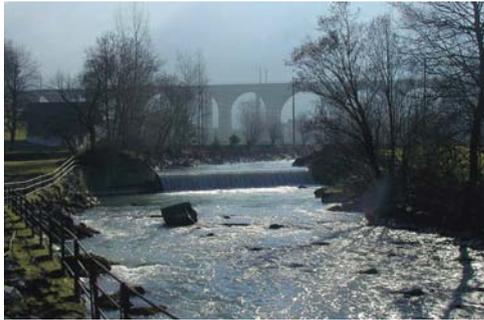
Abb. 88 > Zustand vor Revitalisierung
an der Kander

*Unüberwindbare Betonsperre an der Kander
bei Frutigen (BE)*

Weiter wurden im Kanton Bern Projekte mit Beteiligung des Renaturierungsfonds und weitere Wasserbauvorhaben mit der ökomorphologischen Methode nachkartiert. Geprüft wurde, ob eine realisierte Revitalisierung auch tatsächlich eine Verbesserung der Gewässerstruktur bewirkt hat. Insgesamt konnte festgestellt werden, dass sich Revitalisierungsmassnahmen deutlich positiv auf den ökomorphologischen Zustand von Fließgewässern auswirken (vgl. Abb. 88 bis Abb. 93).

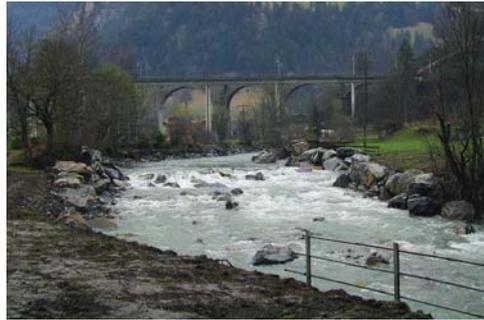
Abb. 89 > Blockrampe
an der Kander

*Freie Bahn für die Seeforelle dank 7 Block-
rampen zwischen Thunersee und Kandergrund*

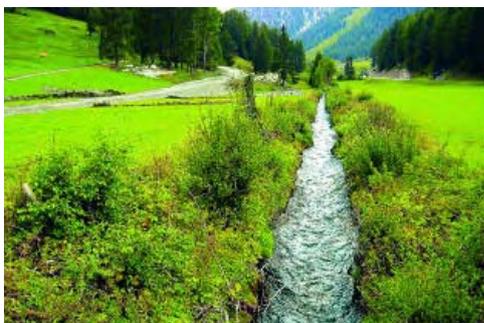
Abb. 90 > Zustand vor Revitalisierung
beim Rombach

Kanalisiertes Rombach (GR)

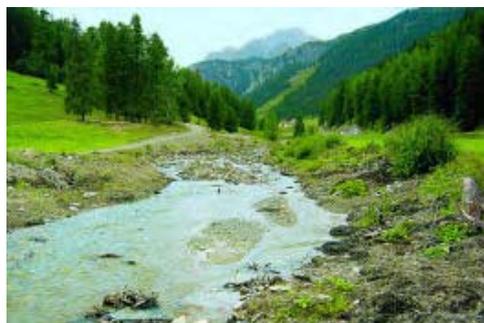
Abb. 91 > Rombach nach Revitalisierung
im Rahmen einer Melioration

*Auf 2 km Länge wurde das Umland auf 20 bis
45 m Breite bis auf die Sohlhöhe abgesenkt.*

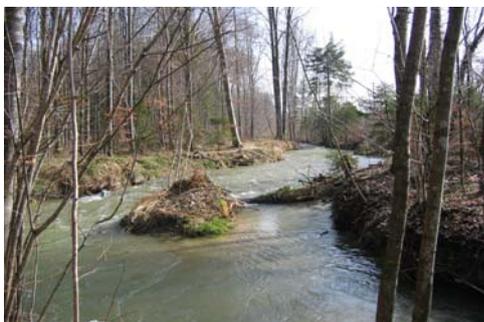
Abb. 92 > Neuer Seitenarm der Emme

*Neu geschaffener Seitenarm der Emme bei
Oberburg (BE)*

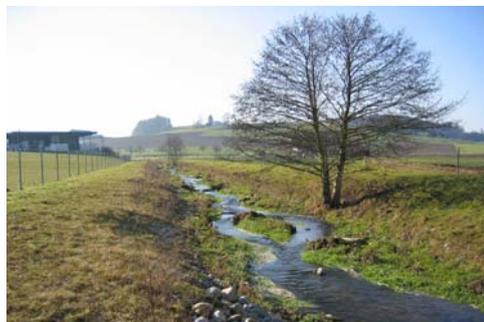
Abb. 93 > Renaturierter Krautmühlebach

*Krautmühlebach bei Bätterkinden (BE).
Gelungenes Beispiel einer Revitalisierung*

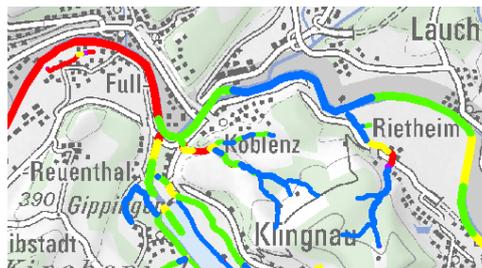
**Abb. 96 > Hochrhein, Daten LAWA
zusammengefasst nach Stufe F**

*Die Zusammenfassung der LAWA-Daten
in Stufe F ist als grober Überblick hilfreich*

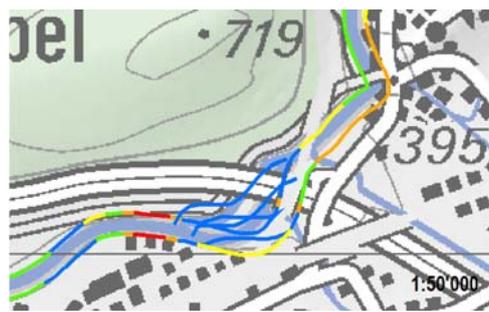
Abb. 97 > Aare gemäss Stufe F ergänzt um LAWА-Kriterien

Bei sehr grossen Flüssen ist eine Beurteilung je Uferseite von Vorteil. «Rotes» Prallufer und «grünes» Gleitufer bei Ruppoldingen (SO)

Die Unterläufe von Aare, Reuss und Limmat wurden mit Methode «Ökomorphologie Stufe F erweitert um LAWА-Parameter» erfasst. Während bei der LAWА-Methode jeweils 1000 m lange Abschnitte bewertet werden, wird bei der ökomorphologischen Kartierung von Aare, Reuss und Limmat gemäss Stufe F ein neuer Abschnitt gebildet, wenn innerhalb eines Parameters eine offen sichtbare Veränderung auftritt. Die Mindestlänge eines Abschnitts beträgt dabei 50 Meter. Bei der Methode «Ökomorphologie Stufe F ergänzt um LAWА-Parameter» werden gegenüber der «Methode F» zusätzlich folgende Parameter erhoben und bewertet: Laufstrukturen, Uferstrukturen, Strömungsdiversität, Flussraumgrösse, Flussraumnutzung, Vorhandensein eines Damms und dessen Distanz zum Gewässer. Als Hinweis (ohne Einfluss auf die Bewertung) werden die LAWА-Parameter Abfluss, Rückstau, Laufform und Profiltyp erhoben. Als Resultat liegt für beide Flussufer je eine Bewertung des ökomorphologischen Zustands vor.

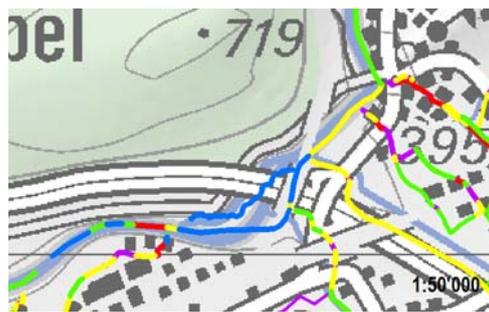
Abb. 98 > Aare, Daten zusammengefasst gemäss Stufe F⁵⁶

Die Zusammenfassung der Daten «Ökomorphologie Stufe F erweitert um LAWА-Parameter» in Stufe F dient als Überblick

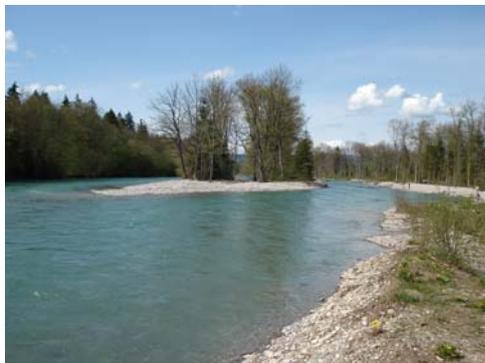
Abb. 101 > Verbreiterung des Aarelaufs

Neuer Seitenarm mit Flussinsel bei Rubigen (BE)

Am Beispiel der in der Hunzigenau bei Rubigen/BE 2006 realisierten Hochwasserschutzmassnahmen an der Aare konnte die Methode «Ökomorphologie Stufe F erweitert um LAWА-Parameter» für die ökomorphologische Erfolgskontrolle eingesetzt werden. Bei der Erstkartierung wurden beide Aareufer im Bereich der Bau-massnahmen als «stark beeinträchtigt» eingestuft. Die Veränderungen führten am rechten Aareufer je nach Abschnitt zu einer Verbesserung um eine bis zwei Klassen. Das

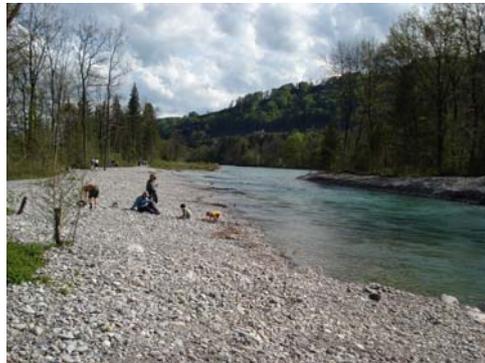
Abb. 102 > Hochwasserschutz und Revitalisierung an der Aare

Die revitalisierte Aare und die flachen Kiesufer sind bei Erholungssuchenden beliebt
