Revitalisierung der Gewässer: Strategische Planung Kanton Appenzel Ausserrhoden

Schlussbericht für die Bereiche

Bericht 14.04.01A

Datum 30.10.2014

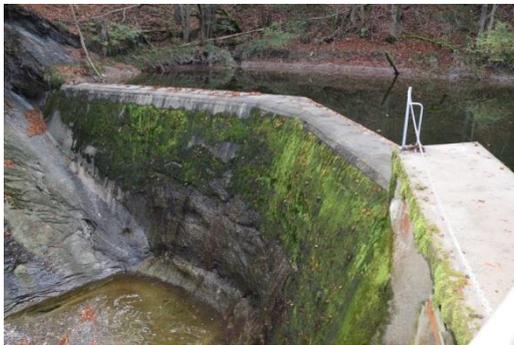
Abbildung 6 Wehr Saien; zu beachten: Sockel am Fuss der Mauer

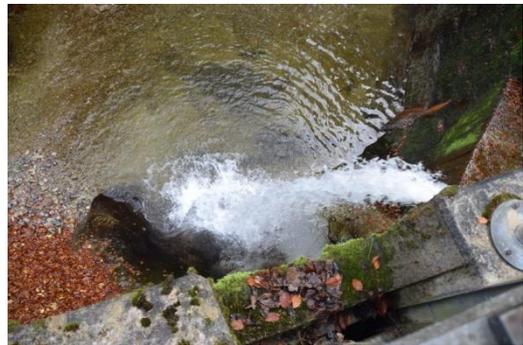
Abbildung 7 Wehr Saien; Restwasserabgabe mit Aufprall auf Fels

Der Feinrechen entspricht knapp der Norm (Stababstand 20 mm), die maximale Anströmgeschwindigkeit wird nach visueller Einschätzung des Gutachters eingehalten und liegt < 0.5 m/s. Die Fische sind aber bei der Nutzung von Abstiegsmöglichkeiten über Wehr und Restwasserabgabe nicht ausreichend vor Verletzungen geschützt. Absteigende Fische rutschen/fallen entlang der leicht schrägen Wand (ca. 8 m) entlang bis zum Aufschlag auf dem Sockel (Abb. 6). Fische, die über die Restwasserabgabe absteigen versuchen fallen im freien Fall aus grosser Höhe (ca. 6 m) auf den Felsen (Abb. 7).

Sanierung Fischabstieg (Verbesserung Fischschutz und Fischabstieg):

CHF 50'000

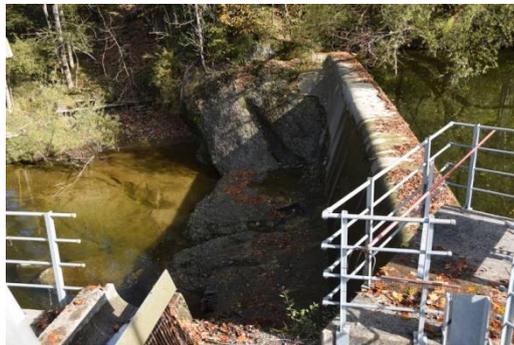
Abbildung 8 Wehr Furt

Der Fischabstieg am Wehr beschränkt sich auf wenige Tage im Jahr, wenn das Wasserpolster auf der Wehrkrone eine ausreichende Tiefe erreicht. Die Fische sind beim Abstieg über das Wehr nicht genügend vor Verletzungen geschützt: Absteigende Fische rutschen/fallen entlang der leicht schrägen Wand (5 m) bis zum Aufschlag auf dem Fels. Die Schutzwirkung des Rechens bei der Wasserfassung (Abb. 9) ist ungenügend (Stababstand ca. 30-40 mm).

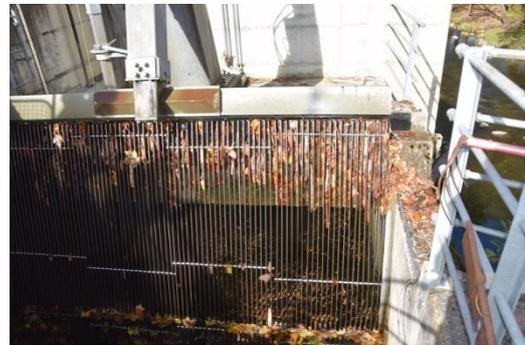
Abbildung 9 Wehr Furt; Rechen

Sanierung Fischabstieg (Verbesserung Fischschutz und Fischabstieg):

CHF 50'000

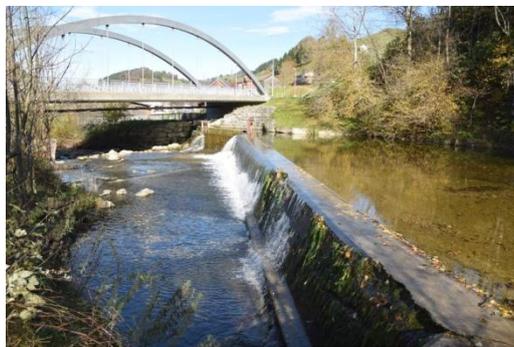
Abbildung 10 Wehr Widen; zu beachten Sockel

Die Hinderniswirkung der Anlage unterbindet grossräumige Wanderbewegungen von Bachforelle und Groppe (je > 1 km flussauf- und -abwärts).

Sanierung Fischaufstieg (Erstellung Fischaufstiegshilfe):

CHF 275'000

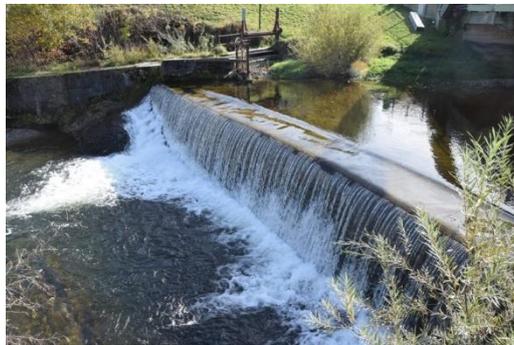
Abbildung 12 Wehr Hinteregg

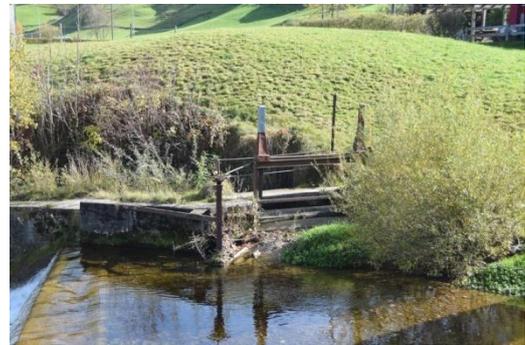
Abbildung 13 Fassung Hinteregg ausser Betrieb

Die Kraftwerksanlage ist derzeit nicht in Betrieb. Es laufen Abklärungen, ob das Kraftwerk aufgehoben und die Sperre rückgebaut werden soll. Alternativ ist auch ein Verkauf sowie eine anschliessende Sanierung Gegenstand von Abklärungen.

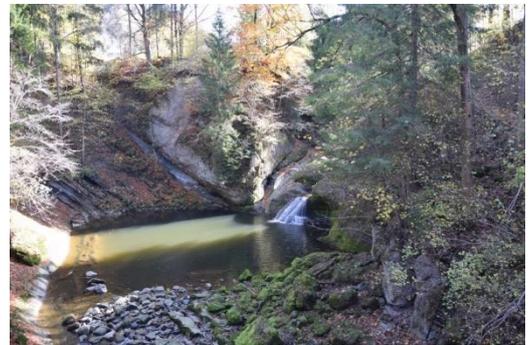
Abbildung 19 natürlicher Absturz unterhalb Zürchersmühle

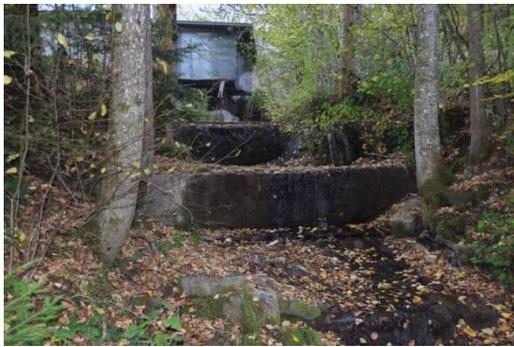
Abbildung 20 Wehr Läbel; Doppelabsturz

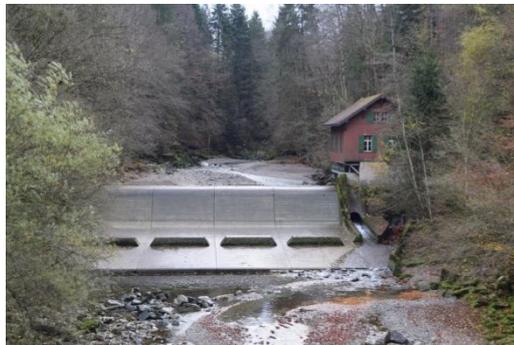
Abbildung 22 Wehr List/Kubel

Der Stauraum wird während Hochwasserereignissen gespült (die Spülungen erfolgen entweder vor Ende April oder ab Oktober). Ist dieser mit Geschiebe angefüllt, wird dieses über die Wehrkrone abgeschwemmt. Der Fassungsbereich wird zusätzlich wöchentlich gespült. Ein Sanierungsvorschlag betreffend Änderung des Geschieberegimes liegt bereits vor. Dabei steht u.a. der Abbruch des vorhandenen Wehrs zur Diskussion, welches durch eine Stauklappe oder ein Schlauchwehr ersetzt werden soll (vgl. [17]).

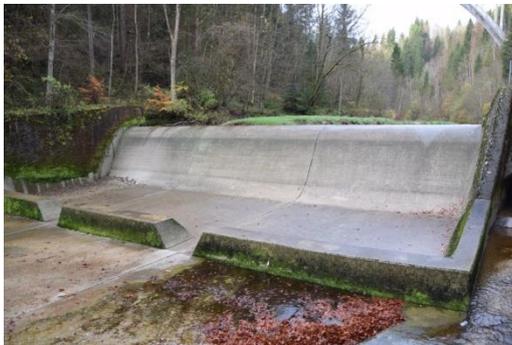
Abbildung 23 Wehr Hundwilertobelbrücke

Der Stauraum wird während Hochwasserereignissen gespült (die Spülungen erfolgen entweder vor Ende April oder ab Oktober). Ist dieser mit Geschiebe angefüllt, wird dieses über die Wehrkrone abgeschwemmt. Der Fassungsbereich wird zusätzlich wöchentlich gespült. Ein Sanierungsvorschlag betreffend Änderung des Geschieberegimes ist in Diskussion und soll vom Grundsatz her gleich wie beim Wehr List gehandhabt werden (vgl. oben). Dabei steht u.a. ebenfalls der Abbruch des vorhandenen Wehrs zur Diskussion, welches durch eine Stauklappe oder ein Schlauchwehr ersetzt werden soll.

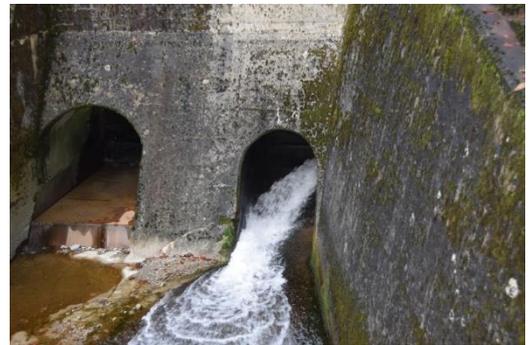
Abbildung 24 Wehr Hundwilertobelbrücke; Restwasserabgabe

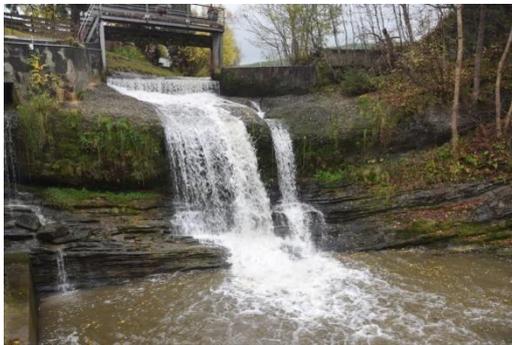
Abbildung 27 Wehr Lochmühle auf natürlichem Wasserfall

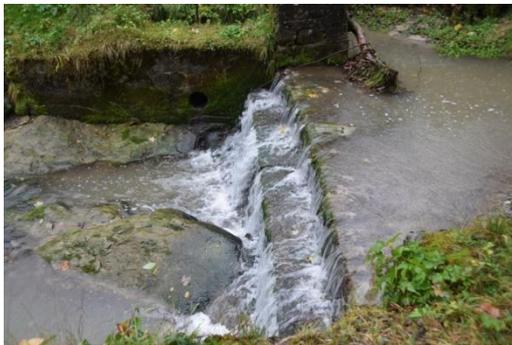
Abbildung 30 Wehr Hinterbissau

Die Kraftwerksanlage ist nicht mehr in Betrieb. Der unterhalb des Wehrs gelegene Stauweiher wird als Fischweiher genutzt und durch eine Seitenentnahme gespeist. Diese hat aufgrund der äusserst geringen bezogenen Wassermenge weder auf Restwasser noch auf den Geschiebetrieb einen Einfluss. Die Anlage ist ausser Betrieb. Sofern die Anlage noch bestehend und der Inhaber bekannt ist, können UVEK-Gelder zur Entschädigung der anrechenbaren Kosten von verfügbaren Massnahmen beantragt werden.

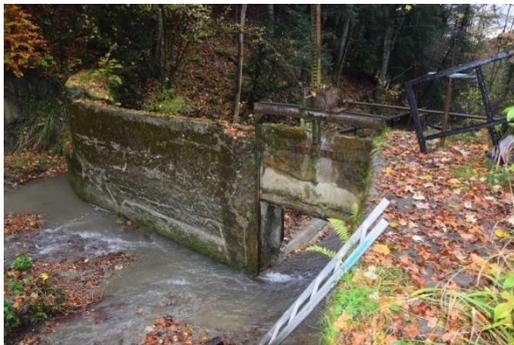
Abbildung 32 Wehr Bruggmühle

Die Kraftwerksanlage ist aufgrund von Hochwasserschäden seit 2002 nicht mehr in Betrieb. Die Anlage ist ausser Betrieb. Sofern die Anlage noch bestehend und der Inhaber bekannt ist, können UVEK-Gelder zur Entschädigung der anrechenbaren Kosten von verfügbaren Massnahmen beantragt werden.

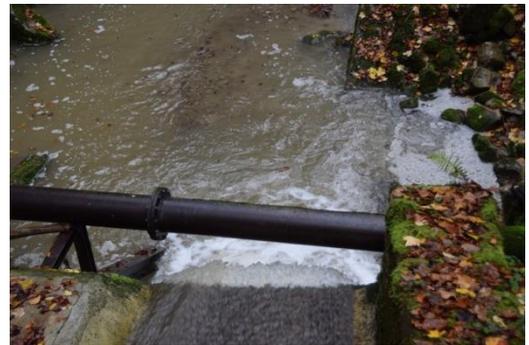
Abbildung 33 Wehr Bruggmühle, Absturz in Kolk

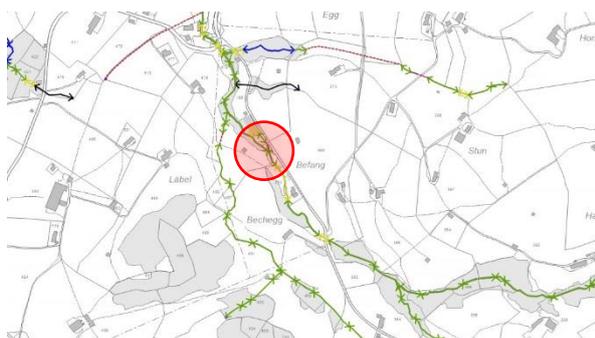
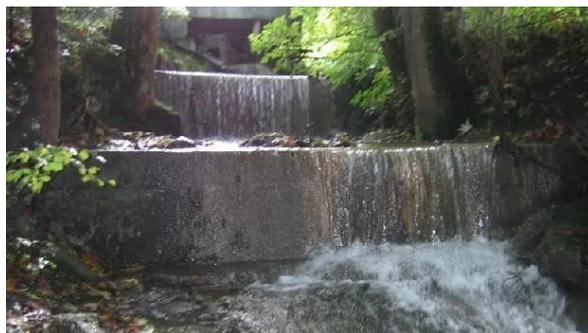
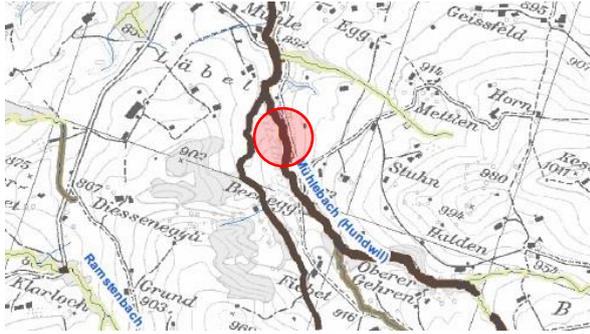
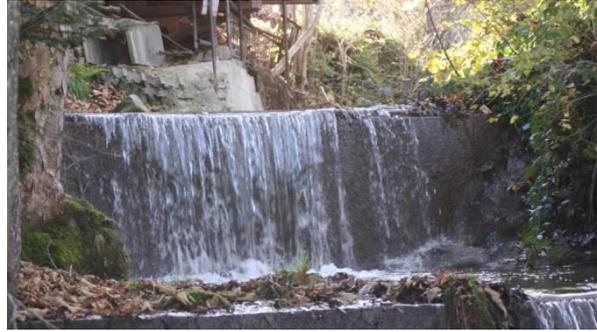
Anlagen-Nr.	4.02	Standortgemeinde(n)	Hundwil
Koordinaten Hindernis	2'741'715 1'246'202	Gewässername	Mühlebach
Höhenlage Hindernis	845 m ü. M.	Gewässer-Nummer	16749
Koord. Nachbarkantone	nein	Stationierung	1.735
Inhaber / Nutzer	Johannes Oertle	Kontaktperson	Johannes Oertle
Adresse	Mühle 133	PLZ / Ort	9064 Hundwil
Telefon-Nummer	071 367 12 46	E-Mail-Adresse	muehle.hundwil@bluewin.ch
Funktionstyp	Ausleitkraftwerk	Hindernishöhe	1.0 m
Fassungstyp	Seitenentnahme	Ausbauwassermenge	-
Rückgabestelle	Mühlebach, km 1.370	Restwassermenge	0 l/sec
Zielgewässer	ja	Nat. Hindernis unten	160 m
Fischgewässer	ja (Bachforelle)	Nat. Hindernis oben	600 m
Fischbesatz	ja	Ökol. Potential oben	gross
Ökomorphologie oben	wenig beeinträchtigt (50 m)	Ökol. Potential unten	gering-gross
Ökomorphologie unten	wenig beeinträchtigt (300 m)	Wasserqualität	
Fischaufstieg möglich	nein	<p>Nat. Hindernisse in naher Umgebung des Kraftwerks erzeugen eine vergleichbare Fragmentierung des Fischlebensraums. Das Verhältnis Kosten / ökol. Nutzen wird als ungünstig beurteilt.</p> <p>Im Bereich der Wasserfassung sind Fische nicht ausreichend vor Verletzungen geschützt. Sie fallen über zwei Abstürze von 1 – 1.3 m nicht in Kolk. Stäbe des Feinrechens (20 mm) fehlen, max. Anströmgeschwindigkeit <0.5 m/s wird eingehalten (visuelle Abschätzung). Bei Wasserleitung zum Weiher besteht Strandungsgefahr. Fischabstieg vom Weiher in Bach bringt beträchtliches Verletzungsrisiko.</p>

Fischaufstieg nötig	nein		
Fischabstieg möglich	bedingt		
Fischabstieg nötig	ja		
Schwall/Sunk-Betrieb	nein	Anlage nicht in Betrieb, permanenter Überlauf.	
Sanierung nötig	nein	Wassernutzung nur für Fischteich, kein Einfluss auf Schwall/Sunk oder Restwasser.	
Geschiebedurchgängig	bei Hochwasser	Anlage nicht in Betrieb, permanenter Durchgang.	
Geschiebeanfall	keine Entnahmen		
Sanierung nötig	nein

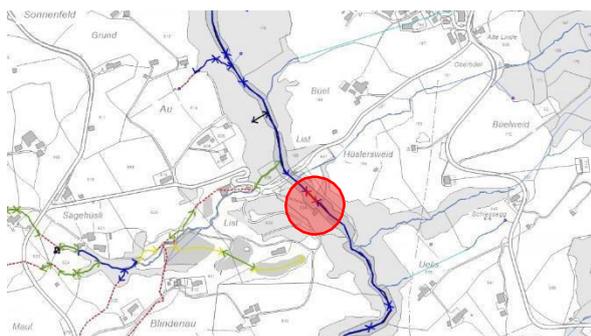
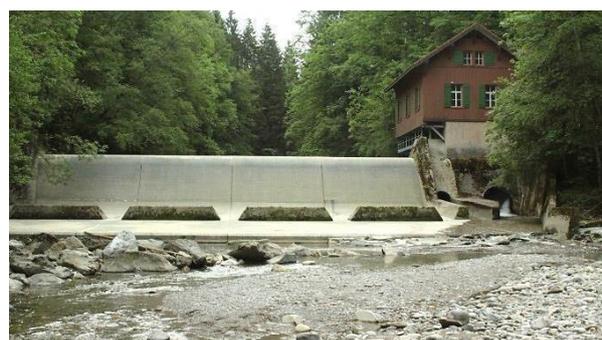
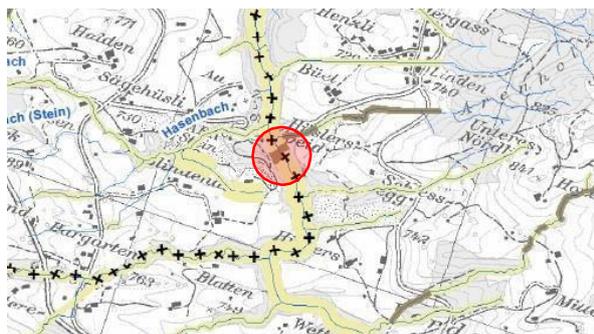
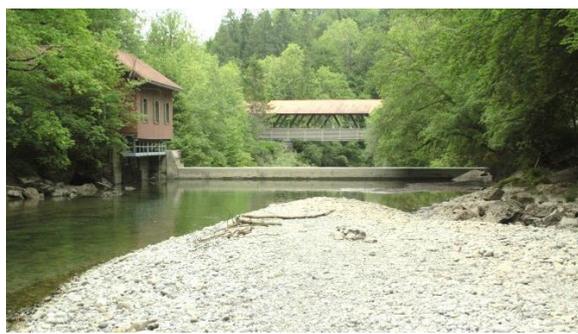
Anlagen-Nr.	5.01	Standortgemeinde(n)	Stein
Koordinaten Hindernis	2'745'386 1'247'305	Gewässername	Sitter
Höhenlage Hindernis	687 m ü. M.	Gewässer-Nummer	24485
Koord. Nachbarkantone	ja (AI, SG)	Stationierung	37.895
Inhaber / Nutzer	SAK AG	Kontaktperson	Reto Zuglian
Adresse	Vadianstrasse 50	PLZ / Ort	9100 St.Gallen
Telefon-Nummer	071 229 55 70	E-Mail-Adresse	reto.zuglian@sak.ch
Funktionstyp	Ausleitkraftwerk	Hindernishöhe	5.5 m
Fassungstyp	Seitenentnahme	Ausbauwassermenge	5'200 l/s
Rückgabestelle	Sitter, km 30.760	Restwassermenge	147 l/sec
Zielgewässer	ja	Nat. Hindernis unten	> 1'000 m
Fischgewässer	ja (Bachforelle, Groppe, Barbe, Schmerle)	Nat. Hindernis oben	> 1'000 m
Fischbesatz	ja	Ökol. Potential oben	gering
Ökomorphologie oben	natürlich/naturnah (>500 m)	Ökol. Potential unten	gering
Ökomorphologie unten	stark verbaut (50 m)	Wasserqualität	
Fischaufstieg möglich	nein	Sanierungsvorschlag liegt vor. Grossräumige Wanderbewegungen werden durch die Hinderniswirkung der Anlage unterbunden. Ungenügender Fischschutz bei Nutzung der Abstiegsmöglichkeiten über Wehr und Restwasserabgabe. Absteigende Fische prallen beim Abstieg gegen die Querriegel zur Energievernichtung. Triebwasserkanal führt Fische wahrscheinlich verletzungsfrei unterirdisch in Gübensee. Stababstand Feinrechen (27 mm) liegt über der Norm. Verzicht auf Sanierung Feinrechen wenn Nachweis, dass Fische jederzeit ins Oberwasser zurückkehren können – keine Wanderhindernisse (Strömung, Abstürze) im Triebwasserkanal.

Fischaufstieg nötig	ja		
Fischabstieg möglich	bedingt		
Fischabstieg nötig	ja		
Schwall/Sunk-Betrieb	ja	Schwall/Sunk-Strecke liegt im Kanton St.Gallen.	
Sanierung nötig	nein		
Geschiebedurchgängig	bei Hochwasser	Sanierungsvorschlag liegt vor. Aktuell Spülung während Hochwasserereignissen, dazu wöchentliche Spülung des Fassungsereichs.	
Geschiebeanfall	keine Entnahmen		
Sanierung nötig	ja

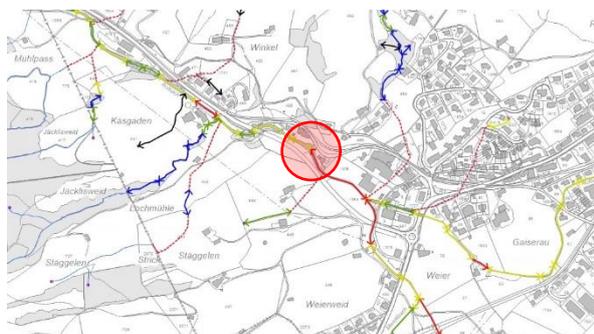
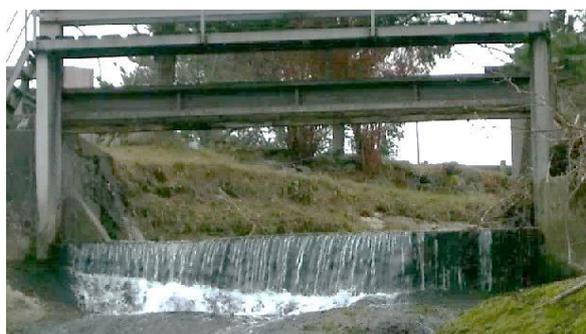
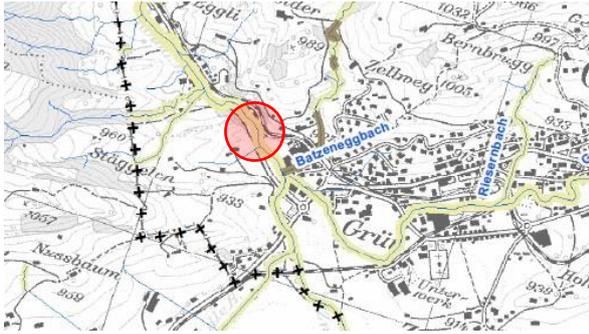
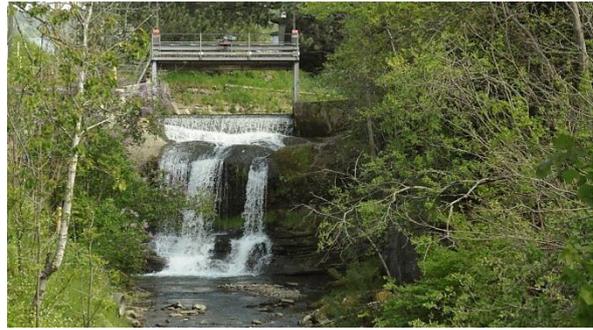
Anlagen-Nr.	10.01	Standortgemeinde(n)	Gais
Koordinaten Hindernis	2'751'272 1'247'454	Gewässername	Rotbach
Höhenlage Hindernis	897 m ü. M.	Gewässer-Nummer	19565
Koord. Nachbarkantone	nein	Stationierung	11.213
Inhaber / Nutzer	Hans Inauen	Kontaktperson	Hans Inauen
Adresse	Zellwegstr. 28	PLZ / Ort	9056 Gais
Telefon-Nummer	079 543 57 13	E-Mail-Adresse	info@inauen-art.ch
Funktionstyp	Ausleitkraftwerk	Hindernishöhe	0.7 m
Fassungstyp	Seitenentnahme	Ausbauwassermenge	106 l/sec
Rückgabestelle	Rotbach, km 11.120	Restwassermenge	52 l/sec
Zielgewässer	ja	Nat. Hindernis unten	5 m
Fischgewässer	ja (Bachforelle)	Nat. Hindernis oben	> 1'000 m
Fischbesatz	ja	Ökol. Potential oben	gering
Ökomorphologie oben	stark beeinträchtigt (50 m)	Ökol. Potential unten	gering
Ökomorphologie unten	stark verbaut (200 m)	Wasserqualität	
Fischaufstieg möglich	nein	Anlage ist auf ein nat. Hindernis (ca. 4 m) aufgesetzt, welches keinen Fischaufstieg erlaubt. Es ist davon auszugehen, dass das Verletzungsrisiko für Fische beim Abstieg bereits im nat. Zustand beträchtlich war. Die Wehranlage erhöht dieses Risiko nicht in besonderem Mass. Ausreichender Schutz (Rechen 16 mm) vor dem Abstieg durch die Turbine oder die Restwasserabgabe. Die max. zulässige Anströmgeschwindigkeit <0.5 m/s wird eingehalten (visuelle Abschätzung).

Fischaufstieg nötig	nein		
Fischabstieg möglich	ja		
Fischabstieg nötig	nein		
Schwall/Sunk-Betrieb	nein	Seitenentnahme immer geöffnet. Wehr immer ca. 2 cm offen. Dazu ständiger Abfluss bei Auslass der Seitenentnahme. Bei Hochwasser automatische Öffnung der Wehrklappe (Sensor).	
Sanierung nötig	nein		
Geschiebedurchgängig	ja	Bei Hochwasser automatische Öffnung des Wehrs, Geschiebe kann ungehindert passieren.	
Geschiebeanfall	keine Entnahmen		
Sanierung nötig	nein

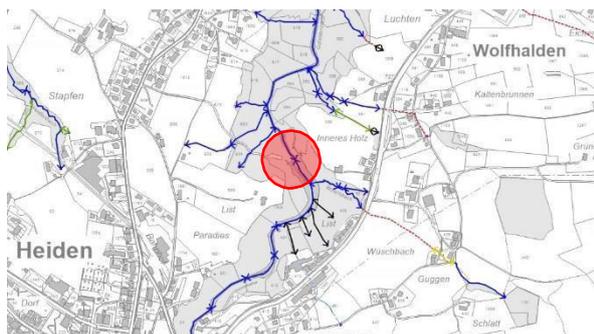
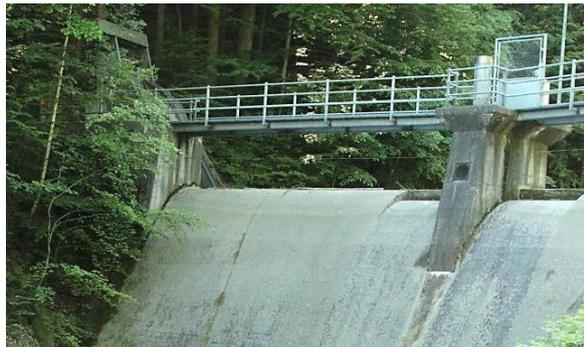
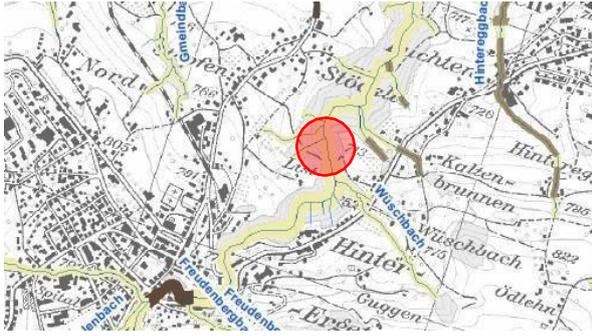
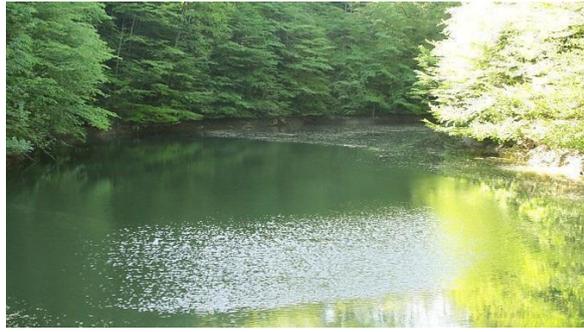
Anlagen-Nr.	16.01	Standortgemeinde(n)	Heiden
Koordinaten Hindernis	2'758'533 1'257'385	Gewässername	Gstaldenbach
Höhenlage Hindernis	714 m ü. M.	Gewässer-Nummer	22228
Koord. Nachbarkantone	ja (SG)	Stationierung	4.020
Inhaber / Nutzer	EW Heiden AG	Kontaktperson	Christoph Mettler
Adresse	Bachstrasse 6a	PLZ / Ort	9410 Heiden
Telefon-Nummer	071 898 89 40	E-Mail-Adresse	christoph.mettler@ewheiden.ch
Funktionstyp	Speicherkraftwerk	Hindernishöhe	13.0 m
Fassungstyp	Frontentnahme	Ausbauwassermenge	450 l/sec
Rückgabestelle	Gstaldenbach, km 2.100	Restwassermenge	15 l/sec (gemäss SNP)
Zielgewässer	Ja (Absicht zur Revitalisierung)	Nat. Hindernis unten	50 m
Fischgewässer	ja (Bachforelle, Groppe)	Nat. Hindernis oben	> 1'000 m
Fischbesatz	ja	Ökol. Potential oben	gering
Ökomorphologie oben	natürlich/naturnah (>500 m)	Ökol. Potential unten	gering
Ökomorphologie unten	natürlich/naturnah (>500 m)	Wasserqualität	
Fischaufstieg möglich	nein	<p>Eine vergleichbare Fragmentierung des Fischlebensraums wird durch nat. Fischwanderhindernisse unterhalb des Kraftwerks erzeugt. Das Verhältnis zwischen Kosten und ökol. Nutzen (zusätzliche vernetzte Strecke ca. 50 m) wird als ungünstig beurteilt (Hindernishöhe 13 m).</p> <p>Fischschutz im Bereich der Wasserfassung und beim Abstieg über das Wehr ist nicht ausreichend. Der Rechen (30 mm) entspricht nicht der Norm und schützt Fische nicht vor Verdriftung ins Triebwasser. Absteigende Fische rutschen/fallen (13 m) bis zum Aufschlag auf Fels.</p>

Fischaufstieg nötig	nein		
Fischabstieg möglich	bedingt		
Fischabstieg nötig	ja		
Schwall/Sunk-Betrieb	ja	<p>Wenn möglich wird zwischen 7.00 und 19.00 Uhr turbinert, was zu Schwall/Sunk-Verhältnis von 1:13 führt. Nach Ausbau der Anlage soll dieses bei 1:7.5 liegen.</p>	
Sanierung nötig	ja		
Geschiebedurchgängig	bei Hochwasser	<p>Ablagerung Geschiebe vor der Anlage sowie im vorgeschalteten Kublerweiher. Spülung alle 12 bis 18 Monate. Sporadisches Ausbaggern nach grossen Hochwasserereignissen.</p>	
Geschiebeanfall	nur sporadisch		
Sanierung nötig	ja

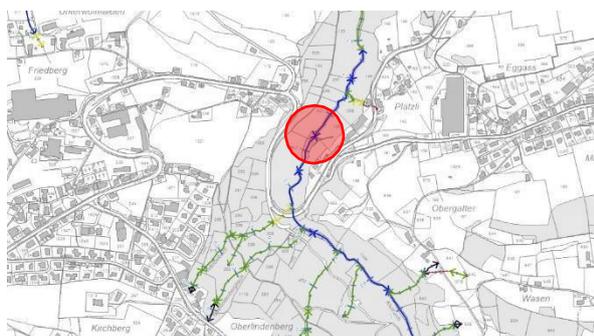
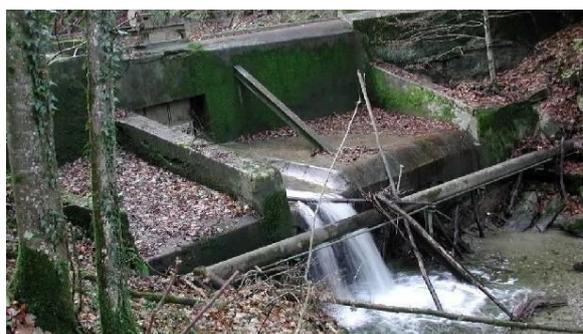
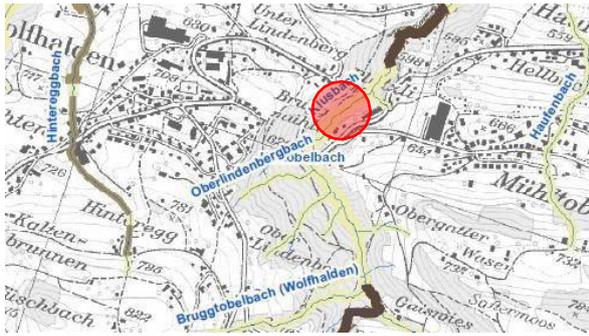
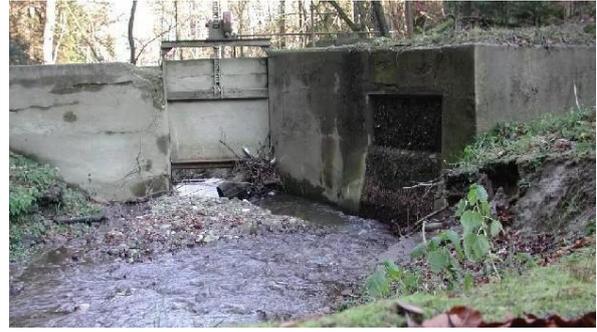
Anlagen-Nr.	18.01	Standortgemeinde(n)	Wolfhalden
Koordinaten Hindernis	2'759'774 1'258'181	Gewässername	Klusbach
Höhenlage Hindernis	588 m ü. M.	Gewässer-Nummer	24704
Koord. Nachbarkantone	ev. SG (Zielgewässer)	Stationierung	2.060
Inhaber / Nutzer	Bäumlin AG	Kontaktperson	Hr. Peter Bäumlin
Adresse	Tobelmüli 119	PLZ / Ort	9425 Thal
Telefon-Nummer	071 886 40 90	E-Mail-Adresse	info@baeumlin-ag.ch
Funktionstyp	Ausleitkraftwerk	Hindernishöhe	3.0 m
Fassungstyp	Frontentnahme	Ausbauwassermenge	90 l/sec, kein Betrieb
Rückgabestelle	Klusbach, km 0.990	Restwassermenge	0 l/sec, aktuell Normaldurchfluss, kein Betrieb
Zielgewässer	nein	Nat. Hindernis unten	> 1'000 m
Fischgewässer	ja (Bachforelle)	Nat. Hindernis oben	600 m
Fischbesatz	ja	Ökol. Potential oben	gering
Ökomorphologie oben	natürlich/naturnah (> 500 m)	Ökol. Potential unten	gering
Ökomorphologie unten	natürlich/naturnah (250 m)	Wasserqualität	
Fischaufstieg möglich	nein	Hinderniswirkung der Anlage verkürzt die nat. (aber saisonal eingeschränkte) Fischgängigkeit um ca. 600 m. Oberhalb (ca. 150 m) befindet sich ein weiteres verfallenes Wehr von mehreren Metern Höhe. Sanierung dessen scheint teurer und zum jetzigen Zeitpunkt unwahrscheinlich. Kosten/Nutzen-Verhältnis scheint nicht günstig. Falls Revitalisierungs-massnahmen vorgesehen sind, kann Rückbau Wehr Bruggmühle integriert werden. Fischschutz beim Abstieg über den Grundablass (Fall ca. 1.5 m) in den Kolk ist ausreichend.

Fischaufstieg nötig	nein		
Fischabstieg möglich	bedingt		
Fischabstieg nötig	nein		
Schwall/Sunk-Betrieb	nein	Anlage nicht in Betrieb, permanenter Ablauf.	
Sanierung nötig	nein		
Geschiebedurchgängig	ja	Vor Wehr sammelt sich Geschiebe in Form ausge-dehnter Kiesbank. Geschiebe kann ungehindert Wehr passieren, da Wehr permanent offen.	
Geschiebeanfall	Entnahme		
Sanierung nötig	nein
