Sanierung Fischgängigkeit

*Strategische Planung
Dezember 2014*

Bau-, Umwelt- und
Wirtschaftsdepartement | buwd.lu.ch

WFN - Wasser Fisch Natur AG

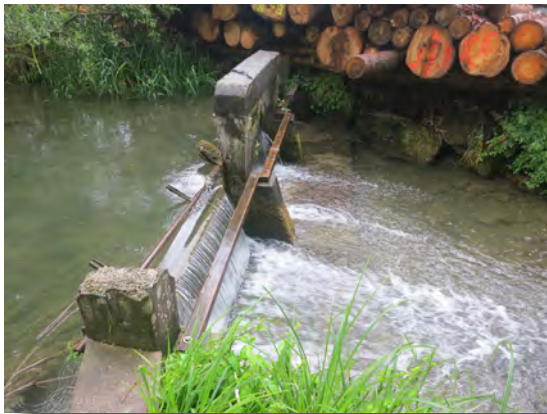
Im Seetal kommt dem Aabach als wichtiges Verbindungsgewässer zwischen Baldegger- und Hallwilersee grosse Bedeutung zu. Ursprünglich waren drei Mühlen am Aabach in Betrieb, aktuell sind bei der Obermühle (oberhalb des Dorfkerns von Ermensee) keine Bauten für die Wassernutzung mehr vorhanden. Die Dotation der Oberwasserkanäle der **mittleren Mühle (70003, ausser Betrieb)**, der **Sägerei (70002, ausser Betrieb)**, sowie der **Unter-Mühle (70001)** wird jeweils mit kleinen «Streichwehren» (Abbildung 9) geregelt. Eine Nutzung der Wasserkraft findet aber einzig noch in der Untermühle statt (Francis-Turbine). Die freie Fischwanderung im Kanalsystem muss gewährleistet sein und es dürfen für Fische keine «Sackgassen» entstehen. Eine Sanierung macht deshalb nur Sinn, wenn das ganze System mit allen Anlagen gleichzeitig saniert wird. Die Sanierung dieses Systems wurde mit Priorität 2 veranschlagt.

Abbildung 9: Streichwehr bei der Wasserentnahme der Sägerei (70002).

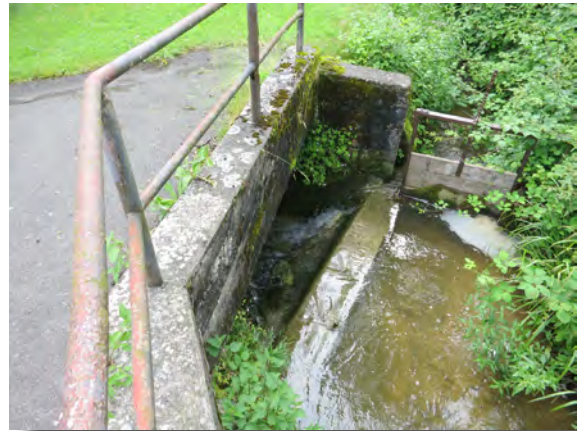
Die **Ferrenmühle (70004)** nutzt das Wasser des Spittlisbach. Bei der seitlichen Wasserentnahme befindet sich eine Schwelle im Bach, der danach 60 m eingedolt unter einem Gebäude verläuft (Abbildung 10). Eine Sanierung des Hindernisses macht nur mit einer gleichzeitigen Verlegung, respektive Ausdolung des Spittlisbaches Sinn. Deshalb wurde diese Anlage mit Priorität 3 eingestuft.

Abbildung 10: Künstlicher Absturz (links) der Seitenentnahme mit Schieber der Ferrenmühle (70004).

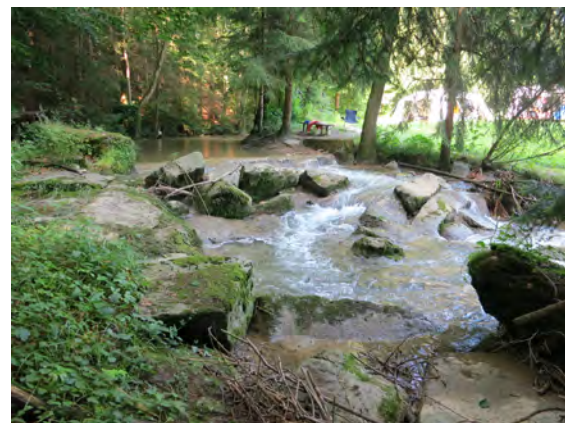
Im Einzugsgebiet der Wyna ist die **Winonmühle (60001)** die einzige Wasserkraftnutzungsanlage, sie ist jedoch aktuell nicht in Betrieb. Die Fischgängigkeit ist bei dieser Anlage gewährleistet, da die Schwelle bei der Wasserentnahme im Schlyffitobel 1998 durch eine raue Blockrampe ersetzt wurde (Abbildung 11).

Abbildung 11: Aufgelöste Blockrampe bei der Seitenentnahme der Winonmühle (60001).

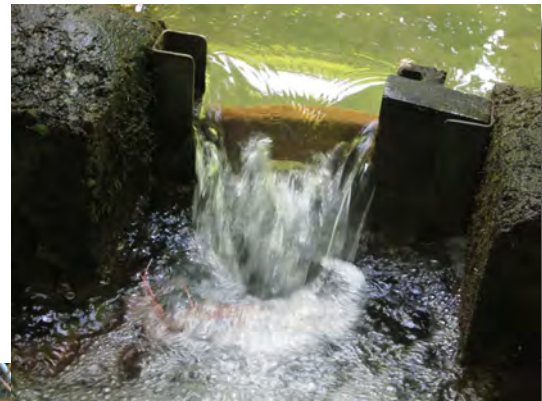
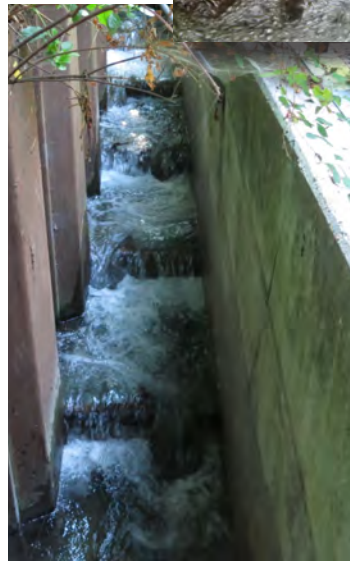
Die Aufwärtswanderung der Fische in der Suhre ist von der Kantongrenze bis nach Sursee durch keine wasserkräftsbedingten Wanderhindernisse beeinträchtigt. Die Fischaufstiegshilfe des **Kraftwerks Sursee (50003, Abbildung 13)** wurde als nicht funktionstüchtig eingestuft (falsche Dimensionierung, Ausstieg oben schlecht gelöst) und gilt als höchste Priorität zu sanieren, da die Vernetzung der Suhre mit dem Sempachersee von sehr grosser Bedeutung ist.

Abbildung 13: Beckenpass des Kraftwerks Sursee (50003) mit einer zu hohen Wasser-spiegeldifferenz beim Ausstieg oben (rechts).

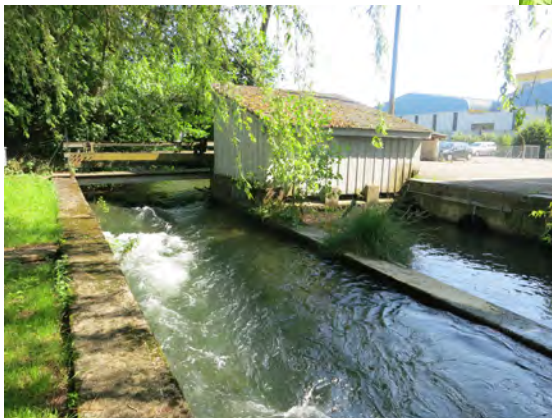
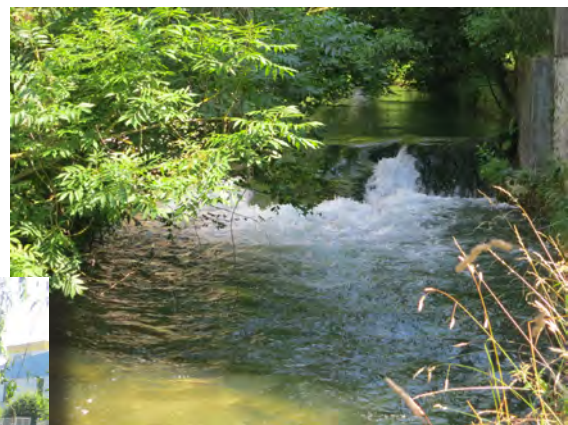
Zwei Relikte nicht mehr existierender Wasserkraftnutzungsanlagen, die den Fischaufstieg zum Sempachersee beeinträchtigen, sind die alte Wehranlage des **Kraftwerks Calida (50004, Abbildung 14 links)**, sowie die ca. 1 m hohe, glatte Sohlrampe des **Kraftwerks Münnigen (50005, Abbildung 14 rechts)**. Diese sollen ebenfalls mit Priorität 1 saniert werden.

Abbildung 14: Alte Wehranlage des Kraftwerks Calida (50004, links), sowie Relikt der ehemaligen Wasserfassung der Sägerei Münnigen (50005, rechts).

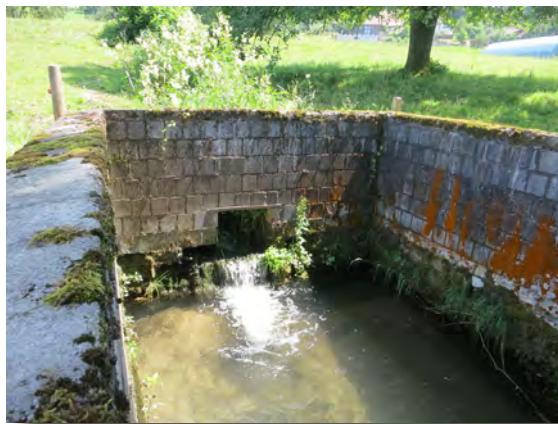
Der Dorfbach Triengen wird unterhalb der Strasse in Wellnau gefasst (Abbildung 15) und einen Teil des Wassers in den Wellnauweiher geleitet. Zusätzliche Quellzuflüsse speisen diesen Wasserspeicher des **Kraftwerks Trisa (50001)**. Die Wasserfassung im Dorfbach ist nicht fischgängig, da dies aber nur ein sehr kleines Gewässer ist, wurde die Priorität zur Sanierung dieser Anlage mit der kleinsten Stufe veranschlagt.

Abbildung 15: Wasserfassung des Kraftwerks Trisa (50001) im Dorfbach Triengen.

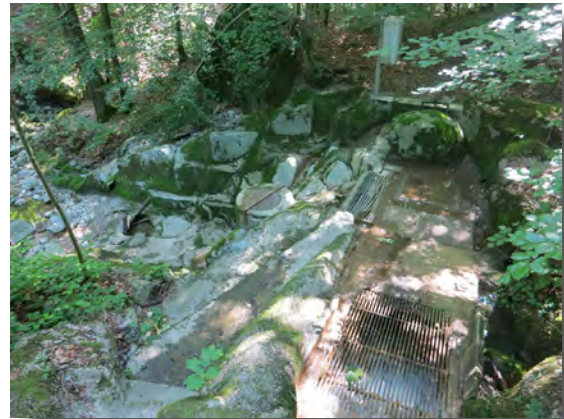
Das Wasser des Dorfbachs Büron wird mittels Tirolerwehr im Risiwald (Abbildung 16) gefasst und in den Müliweiher geleitet. Von dort wird er durch eine Druckleitung dem **Kraftwerk Büron (50002)** zugeführt. Ungefähr 130 m oberhalb der Wasserfassung befindet sich das nächste natürliche Wanderhindernis mit einer Höhe von ca. 3 - 4 Metern, deshalb macht die Sanierung der Fischgängigkeit bei diesem Bauwerk keinen grossen Sinn. Die Konzession des Kraftwerks ist abgelaufen, es besteht jedoch für einen Teil der Wassernutzung noch ein ehehaftes Recht. Aktuell ist eine weitere Fortführung des Kraftwerksbetriebes unsicher. Im Falle einer Stilllegung wird eine Anpassung des Fassungsbauwerkes verfügt, deshalb verbleibt diese Kraftwerksanlage in der Sanierungsplanung Fischgängigkeit mit Priorität 3.

Abbildung 16: Tirolerwehr der Wasserfassung des Kraftwerks Büron (50002).

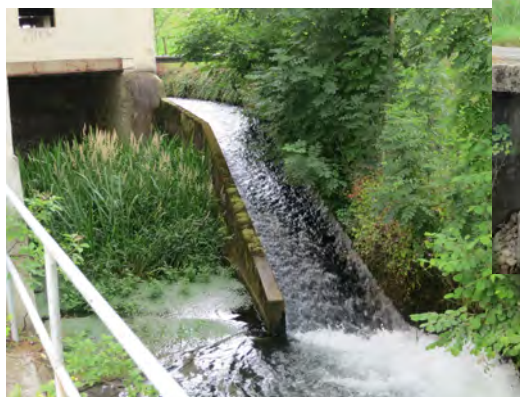
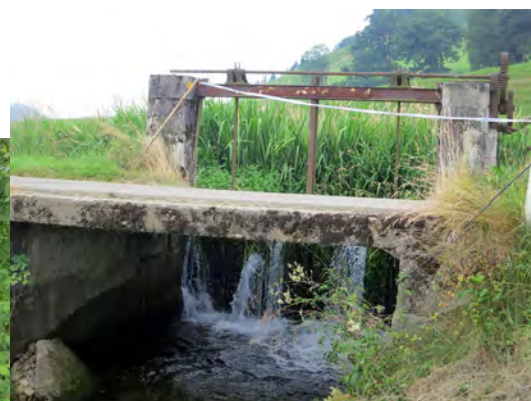
lich das Wasser zum Mühlenrad leitete (Abbildung 20 unten links). Aktuell fliesst das ganze Wasser via diese Sohlrampe ab. Der Überlauf des Mühlekanals dotiert den Schwefelbach via Schieber. Die freie Fischmigration ist in diesem System nicht sichergestellt. Je nachdem, ob der Betrieb der Mühle wiederaufgenommen wird, sind unterschiedliche Massnahmen zu ergreifen. Der Wasserteiler Mühlekanal/Schwefelbach (Abbildung 20 rechts) muss fischgängig gemacht werden, ebenfalls soll eine Lösung für die Fischwanderung bei der glatten Rampe gefunden werden. Die Anlage wird mit Priorität 2 zur Sanierung veranschlagt.

Von der ehemaligen **Steinermühle (40003, ausser Betrieb)** ist nur noch eine 2.5 m hohe glatte Sohlrampe vorhanden, die ursprüng-

Abbildung 20: Glatte Sohlrampe bei der Steinermühle (40003), sowie künstlicher Absturz beim Wasserteiler Mühlekanal/Schwefelbach.

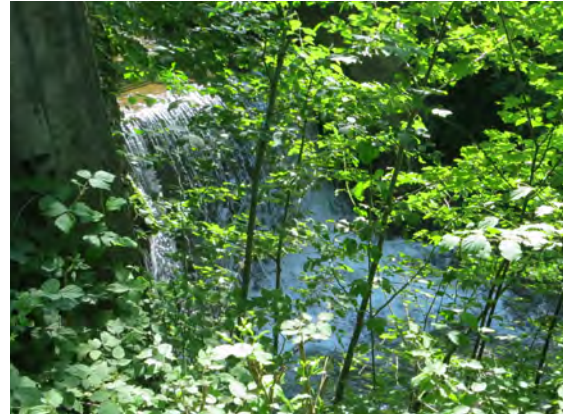
Abbildung 21: Natürlicher Absturz bei der Hirseren unterhalb der Wasserfassung der Stadtmühle Willisau (40005).

Die Wasserfassung für den Mülibach Willisau, befindet sich in der Enziwigger bei der Hirseren oberhalb der Stadt Willisau. Die **Stadtmühle Willisau (40005)**, welche mit diesem Wasser angetrieben wurde, ist ausser Betrieb, das Wasserrad wird nur zu Vorführungen in Betrieb genommen. Da der Absturz in der Hirseren natürlichen Ursprungs ist (Abbildung 21), wurde diese Anlage von der Sanierungsplanung Fischgängigkeit entlassen.

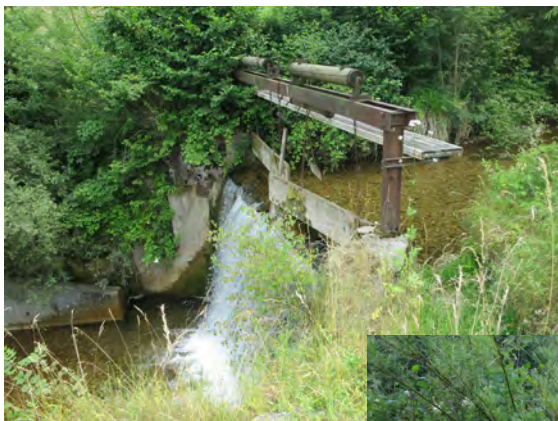
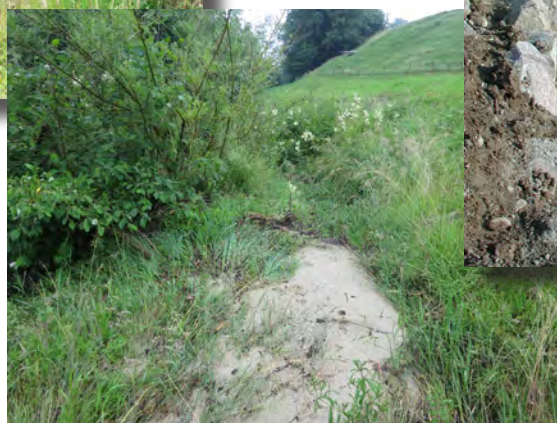
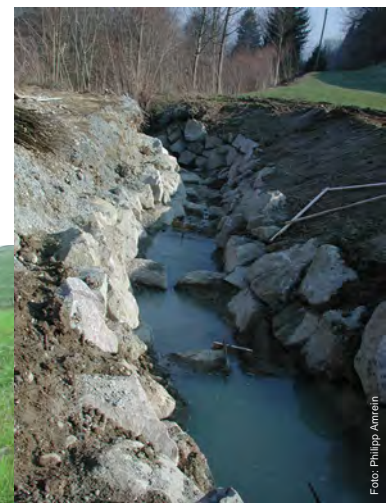
Die **Mühle Hergiswil (40006)** ist aktuell nicht in Betrieb. Rechtsufrig beim 5 m hohen Absturz der Wasserfassung Hochmüri (Abbildung 22, links) befindet sich ein 2006 erstellter Beckenpass (oben Raugerinne, unten Vertical Slot), der inzwischen komplett eingesandet und fast nicht mehr als solcher erkennbar ist (Abbildung 22, Mitte). Dieser Beckenpass soll wieder reaktiviert und es soll abgeklärt werden, ob zusätzliche Anpassungen gemacht werden müssen, um dessen Funktionsfähigkeit wieder vollständig zu gewährleisten. Diese Sanierung soll mit 1. Priorität erfolgen.

Abbildung 22: Absturz bei der Wasserfassung der Mühle Hergiswil in der Enziwigger (links), sowie eingesandeter Beckenpass 2014 (Mitte) und 2003 bei der Erstellung (rechts).

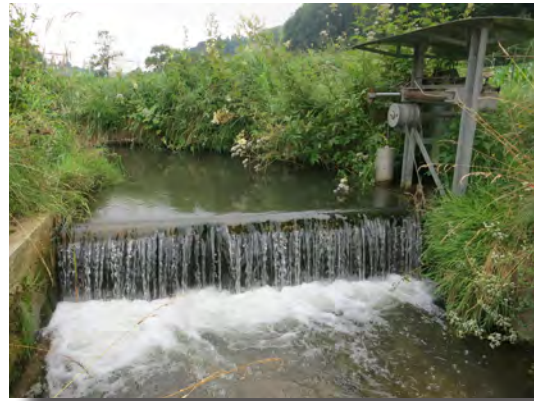
Im Einzugsgebiet der Luthern befindet sich das unterste Kraftwerk in einem linksseitigen Zufluss der Luthern, dem Rickenbach. Die seitliche Wasserentnahme des **Kraftwerks Gläng (43201)** wird mittels Absturz und Regulierschieber bewerkstelligt (Abbildung 23). Eine 100 m lange Eindolung führt das Wasser in den Oberwasserkanal zum Kraftwerk. Der Unterwasserkanal verläuft gänzlich unterirdisch und mündet direkt in die Luthern. Die Wasserfassung im Rickenbach soll mit 2. Priorität fischgängig gemacht werden.

Abbildung 23: Absturz bei der Seitenentnahme des Kraftwerks Gläng im Rickenbach.

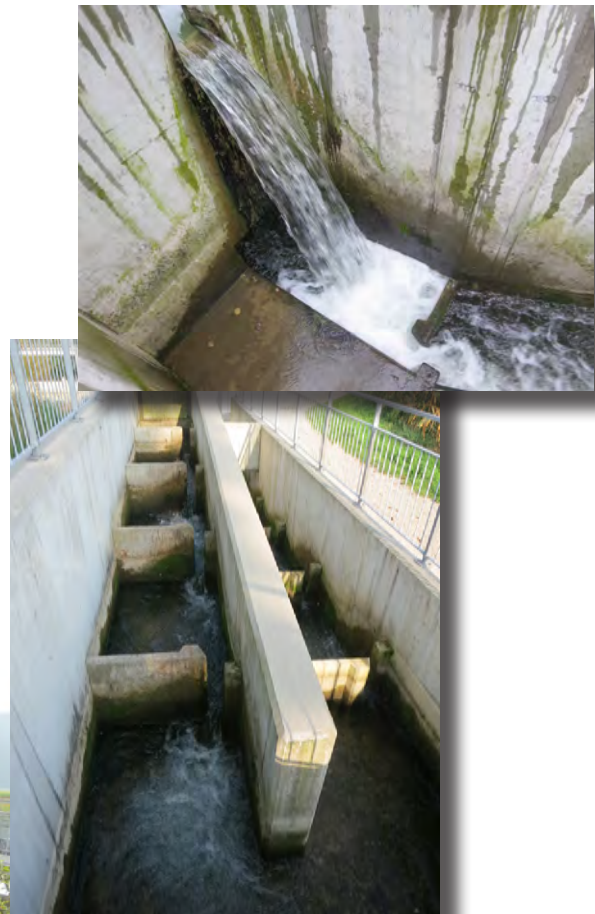
Das Stauwehr in Gettnau (Abbildung 24, unten links) zweigt 900 l/s Wasser der Luthern für den Betrieb des Kraftwerks **Gettnau (43202)** ab. Unterhalb des Kraftwerks befindet sich der Wasserteiler, der 500 l/s wieder in die Luthern zurück gibt und mit dem restlichen Wasser den Mühlekanal 400 l/s speist. Durch einen rechtsufrigen Vertical-Slot-Fischpass (Abbildung 24, Mitte) soll die Fischwanderung sichergestellt werden. Die Dimensionierungen und Kennwerte erfüllen die aktuellen Richtwerte. Das direkt in ein Becken einfallende Wasser des Fischabstieges (Abbildung 24, oben) verschlechtert jedoch die Bedingungen für einen erfolgreichen Fischeaufstieg massiv. Der Fischabstieg muss dringend optimiert und gleichzeitig dessen Überlauf in das Fischpassbecken eliminiert werden. Diese Anlage geht mit 1. Priorität in die Sanierung Fischgängigkeit ein.

Abbildung 24: Wehr Gettnau (links), Vertical-Slot-Fischpass (Mitte) und schlecht geführter Fischabstieg direkt in ein Becken des Fischpasses.

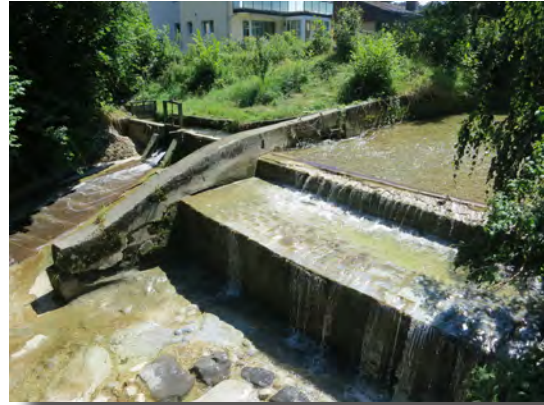
Die Wasserentnahme für die **Ölmühle Briseck (43203)** erfolgt bei der 2.5 m hohen Stauschwelle in der Luthern in Zell. Der Oberwasserkanal verläuft unterirdisch, der Unterwasserkanal wird teilweise offen geführt. Aktuell ist ein Konzessionserneuerungsprojekt im Gang. Fischauf- sowie Fischabstieg müssen beim Wehr sichergestellt werden, deshalb wird diese Anlage mit erster Priorität in die Sanierungsplanung Fischgängigkeit aufgenommen.

Abbildung 25: Seitenentnahme für den Oberwasserkanal der Ölmühle Briseck (43203).

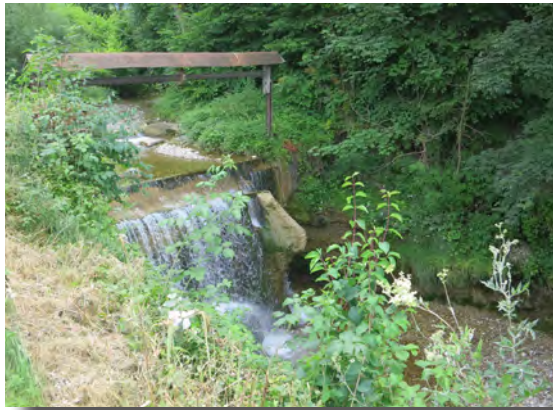
Abbildung 26: Natürlicher Absturz bei der Seitenentnahme der Mühle Luthern (43205).

Beim 6 m hohen natürlichen Absturz oberhalb des Dorfes Luthern (Abbildung 26) befindet sich die Wasserentnahme der **Mühle Luthern (43205)**. Aktuell ist diese nicht mehr in Betrieb, es sind jedoch Bemühungen im Gange den Mühlekanal zu reaktivieren. Da dieses Wanderhindernis in der Luthern natürlichen Ursprungs ist, wird diese Anlage aus der Sanierungspflicht entlassen.

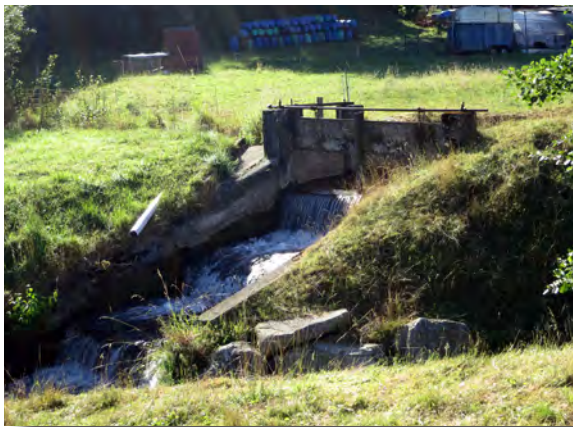
Abbildung 29: Schwellenserie bei der ehemaligen Wasserfassung der Mühle Pfaffnau (94001).

Bei der ehemaligen Wasserentnahme der **Mühle Pfaffnau (94001)**, zur Zeit nicht in Betrieb) stellt eine Schwellenserie ein Wanderhindernis von insgesamt 2.5 m Höhe dar. Dieses Hindernis soll mit Priorität 1 fischgängig gemacht werden, da dadurch eine lange Strecke in der Pfaffneren für die Fische frei durchwanderbar ist. Falls die Anlage nicht mehr in Betrieb genommen wird, soll das Bauwerk zurückgebaut werden.

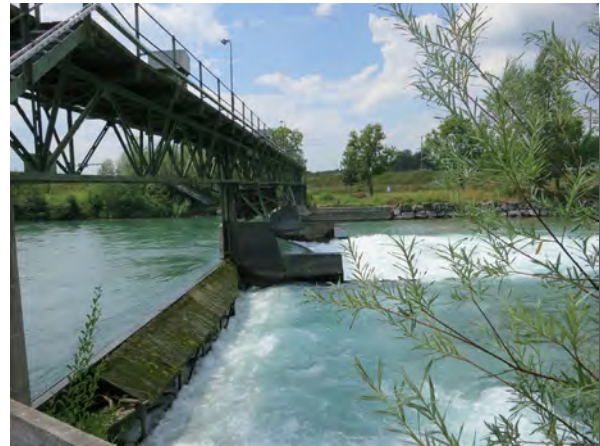
Die Wehranlage Perlen weist seit den starken Unwettern vom August 2005 keine Fischaufstiegshilfe mehr auf und bildet mit ihrer Höhendifferenz von rund 2.5 m ein grosses Hindernis für aufwandernde Fische (Abbildung 31). Bei den Maschinenhäusern der **Kraftwerke Perlen 1 (10001)** und **Perlen 2 (10002)** sind keine Migrationshilfen vorhanden. In einem Gesamtkonzept soll der Fischauf- und Abstieg in diesem System (Reuss und Perlenkanal) erarbeitet werden. Diese Sanierung soll mit 1. Priorität durchgeführt werden. Seit einiger Zeit ist ein Konzessionserneuerungs- und Planungsverfahren im Gange.

Abbildung 31: Wehranlage Perlen in der Reuss, seit 2005 ohne Fischaufstiegshilfe.

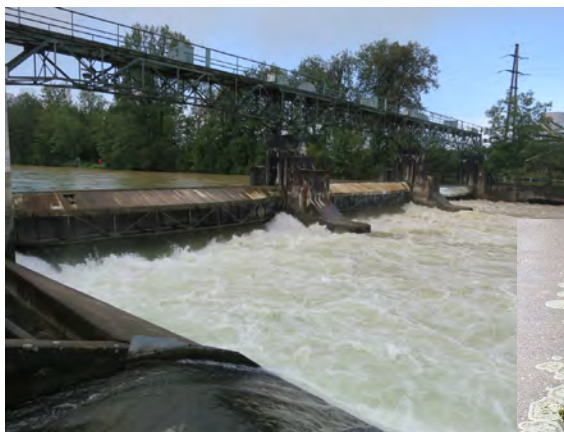
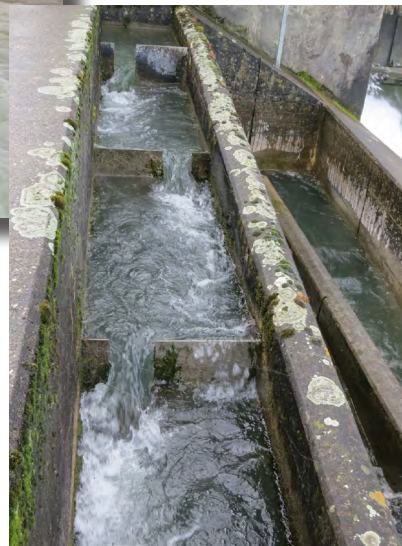
Beim Wehr Rathausen (**10003**) existiert eine Fischaufstiegshilfe, die jedoch den heutigen Anforderungen nicht mehr entspricht. Beim Maschinengebäude des Kraftwerks ist keine Fischaufstiegshilfe vorhanden. In einem Gesamtkonzept soll die Fischwanderung im System Reuss-Kanal Rathausen gelöst werden. Diese Anlage geht mit Priorität 1 in die Sanierungsplanung Fischgängigkeit.

Abbildung 32: Wehr Rathausen in der Reuss (oben), sowie der rechtsufrig liegende veraltete Beckenpass (rechts).

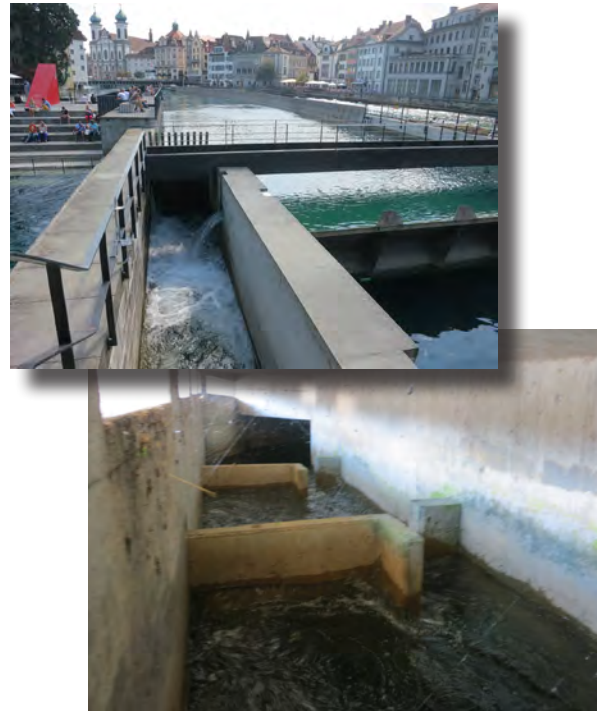
Das oberste Kraftwerk in der Reuss ist das **Kraftwerk am Mühleplatz, Stadt Luzern (10004)** mit dem Regulierwehr (Nadelwehr). Rechtsufrig befindet sich ein Fischpass (Abbildung 33), dessen Funktionsfähigkeit von der eawag 2007 überprüft wurde. Seit der Optimierung des Fischpasses 2010 wurde jedoch keine Erfolgskontrolle mehr durchgeführt. Diese soll nachgeholt werden, bevor der Fischaufstieg als «voll funktionsfähig» eingestuft werden kann, andernfalls sollen zusätzliche Sanierungsmassnahmen erfolgen (Lockströmung, Beleuchtung Fischpass, Collection Gallery, usw.). Der Fischabstieg beim Nadelwehr ist problemlos möglich, beim Maschinenhaus ist der vorgesehene Fischabstiegsweg (Abbildung 33, unten), sowie der Fischschutz vor dem Turbineneinlass nur ungenügend ausgebildet. Diese Anlage wird mit 1. Priorität in die Sanierungsplanung aufgenommen, als Anlage im Vernetzungsgebiet See-Fließgewässer kommt dieser Anlage besondere Bedeutung zu.

Abbildung 33: Regulierwehr und Fischabstiegshilfe des Kraftwerks Mühleplatz, Stadt Luzern (10004, oben), sowie Vertical-Slot-Beckenpass am rechten Reussufer (unten).

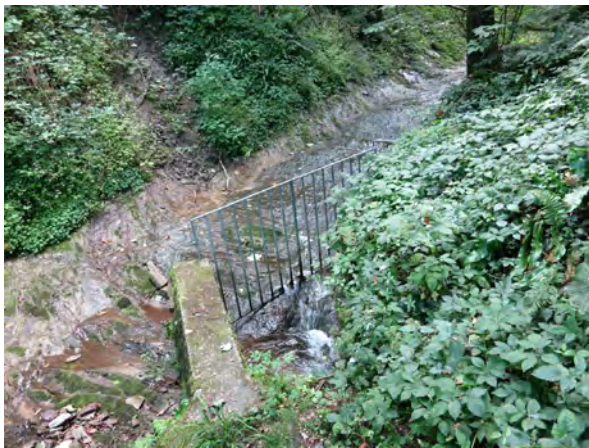
Abbildung 34: Glatte Felsrampe bei der Wasserfassung der Mühle Dierikon.

Direkt oberhalb einer natürlichen glatten Felsrampe wird der Götzentbach auf Höhe «Allewinde» mittels Seitenentnahme ohne Wehr gefasst und in das Speicherbecken geleitet (aktuell zur Forellenzucht genutzt). Von dort wird via Druckleitung die in der **Mühle Dierikon (10005)** stehende Turbine gespeist. Die Wasserrückgabe erfolgt direkt in den unterirdisch verlaufenden Teil des Götzentbachs. Oberhalb der Mühle befindet sich ein 5 m hoher natürlicher Absturz, der künstlich um 2 m erhöht wurde, so dass ein kleines Speicherbecken (ehemaliger Mühleweiher) entstand. Alle Wanderhindernisse hier sind natürlichen Ursprungs, so dass diese Anlage aus der Sanierung Fischgängigkeit entlassen werden konnte.

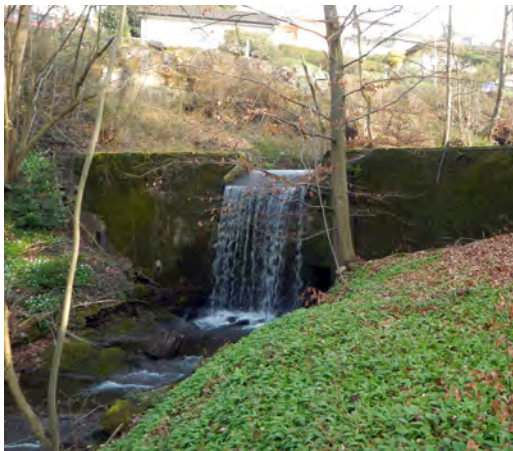
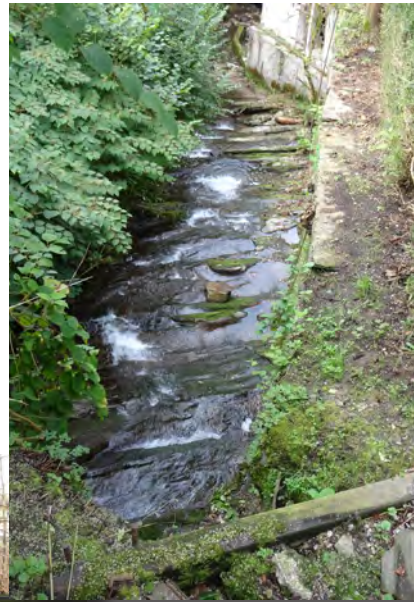
Von der **Mühle Ebikon (10006, ausser Betrieb)** ist nur noch das Relikt der Staumauer erhalten, es findet jedoch keine Wassorentnahme mehr statt und alles Wasser fällt via Kronausschnitt 3 m tief ins unten liegende Bachbett (Abbildung 35). Die Anlage ist als «nicht zu sanieren» eingestuft, da 170 m oberhalb dieses Aufstiegshindernisses der Rotbach auf einer 30 m langen, steilen Strecke direkt auf der Molasse fliesst. Dieser Streckenabschnitt ist durch die zusätzlich geringe Wassertiefe für Fische bachaufwärts nicht passierbar.

Abbildung 35: Staumauer des alten Mühleichts der Mühle Ebikon (10006, links), sowie natürliches Aufstiegshindernis oberhalb der Mauer (rechts).

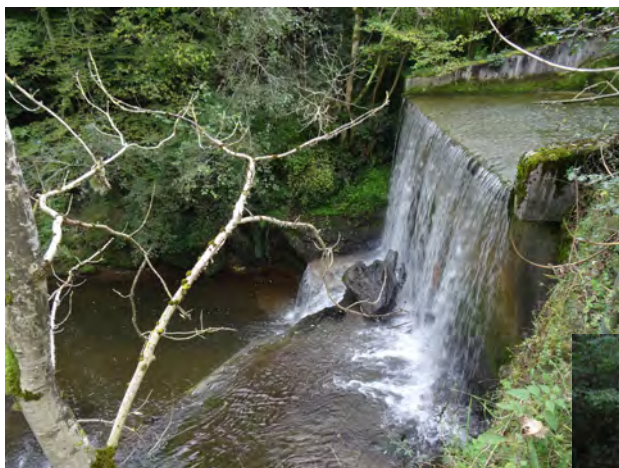
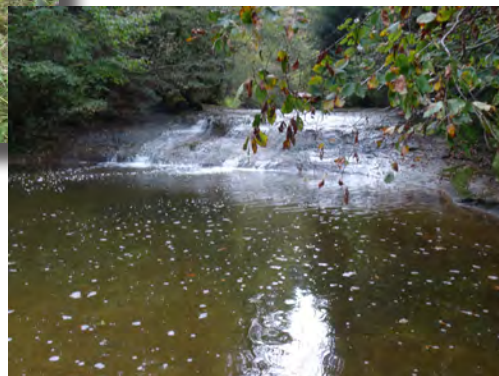
Abbildung 36: Alte Wehrschwelle der Wasserfassung Rainmühle (links), sowie natürliches Wanderhindernis 300 m oberhalb (rechts).

Die Staumauer des alten Mühleichts der **Rainmühle (10007)** ist im unteren Bereich natürlichen Ursprung und bildet insgesamt ein ca. 11 m hohes Aufstiegshindernis (Abbildung 36, links). Weitere natürliche Aufstiegshindernisse befinden sich 70 m unterhalb und 300 m oberhalb der Wehrschwelle (Abbildung 36, rechts). Eine Sanierung des Fischaufstiegs wäre unter den gegebenen Umständen unverhältnismässig, die Anlage wird deshalb der Klasse «keine Sanierung» zugeteilt.

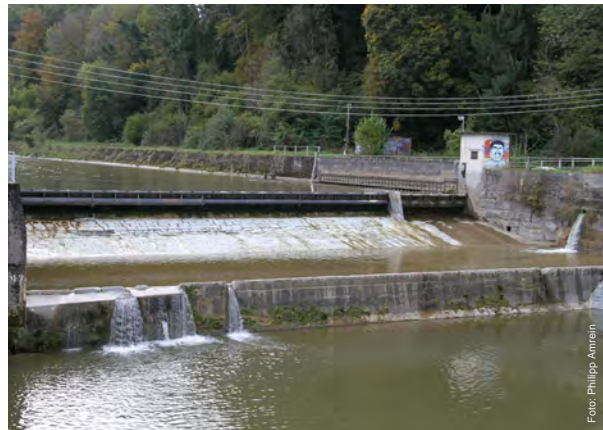
Das **Ausleit-Kraftwerk Emmenweid (20001)** ist das unterste Kraftwerk in der Kleinen Emme. Das insgesamt 4.6 m hohe Stauwehr weist keine Fischeaufstiegshilfe auf (Abbildung 38). Ein ca. 1.5 km langer Oberwasserkanal führt das Wasser zur Turbine auf dem Werksgelände der Swiss Steel. In einer Gesamtbetrachtung sollen Massnahmen für die Fischwanderung im System Kleine Emme – Oberwasserkanal Emmenweid getroffen werden. Dieser Anlage kommt als «Tor zum Entlebuch» eine besondere Bedeutung zu. Im aktuellen Zustand wird kaum Restwasser abgegeben. Im angelaufenen Konzessionserneuerungsverfahren wird eine Restwassermenge nach Gewässerschutzgesetz vorzusehen sein. Die Sanierung wird mit 1. Priorität eingestuft.

Abbildung 38: Wehranlage des Kraftwerks Emmenweid.

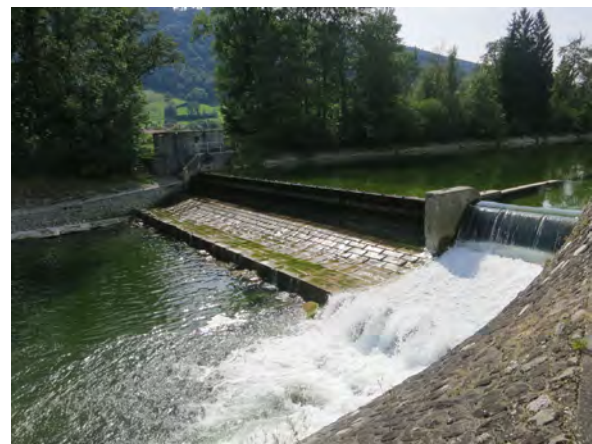
Die Wehranlage des **Kraftwerks Thorenberg (20002)**, Abbildung 39) weist keine Fischeaufstiegshilfe auf und stellt somit ein für die Fische flussaufwärts unüberwindbares Wanderhindernis dar. Es ist ein Konzessionserneuerungsverfahren im Gang, aktuell beläuft sich die Restwasserdotation auf freiwilliger Basis auf 1 m³/s. Die Sanierung Fischgängigkeit ist bei dieser Anlage mit erster Priorität durchzuführen.

Abbildung 39: Wehranlage des Kraftwerks Thorenberg.

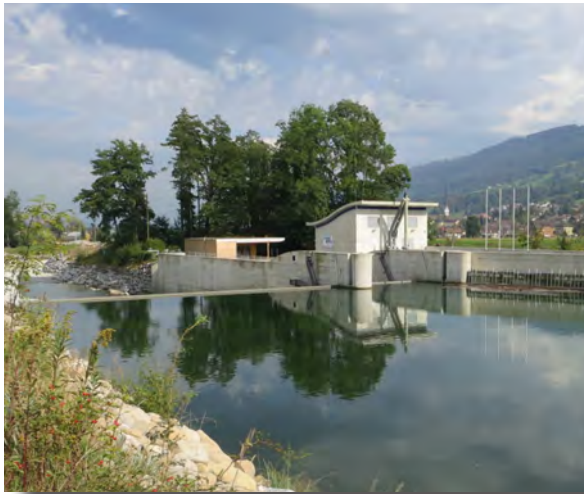
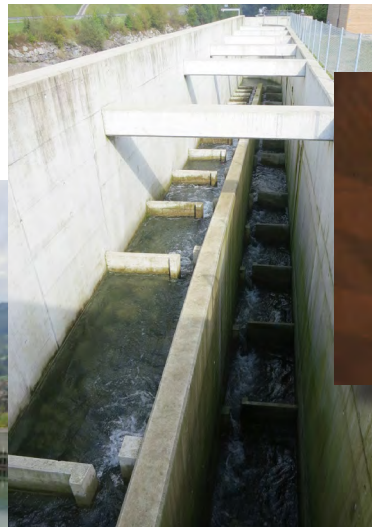
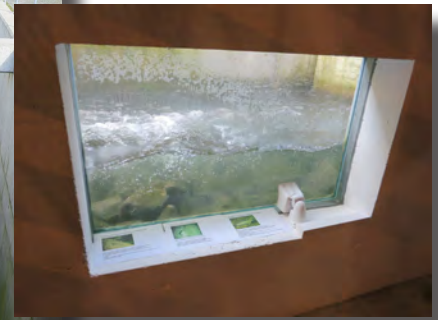
In Malters nutzt das Flusskraftwerk **Ettisbühl (20003)** das Wasser der Kleinen Emme. Rechtsufrig befindet sich ein Vertical-Slot-Fischpass (Abbildung 40), dessen Becken bis auf eines richtig dimensioniert sind. Bei diesem wurde ein zusätzliches Betonelement eingebracht, das nun zu erhöhter Wasserspiegeldifferenz in einem Becken führt und die Aufwärtswanderung der Fische vermutlich beeinträchtigt. Der Einstieg in den Fischpass ist für die Fische eher schwierig auffindbar. Stichprobenartige Kontrollen im Herbst 2014

zeigten, dass sich in jedem Becken mehrere Bachforellen aufhielten. Eine systematische Funktionskontrolle wurde bei diesem erst vor wenigen Jahren erstellten Werk jedoch nie durchgeführt, obwohl ein Beobachtungsfenster inklusive Videokamera vorhanden ist. Diese Funktionskontrolle soll durchgeführt und die Fischeaufstiegshilfe gegebenenfalls optimiert werden. Zusätzlich sind zwingend Massnahmen für den Fischabstieg zu treffen. Diese Anlage wird mit 1. Priorität in die Sanierungsplanung Fischgängigkeit aufgenommen.

Abbildung 40: Wehr und Maschinenhaus des Kraftwerks Ettisbühl (2003, links), Verticalslot-Fischpass mit Beobachtungsfenster für die Funktionskontrolle).

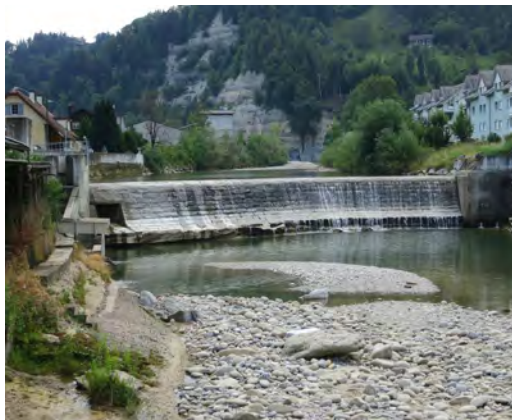
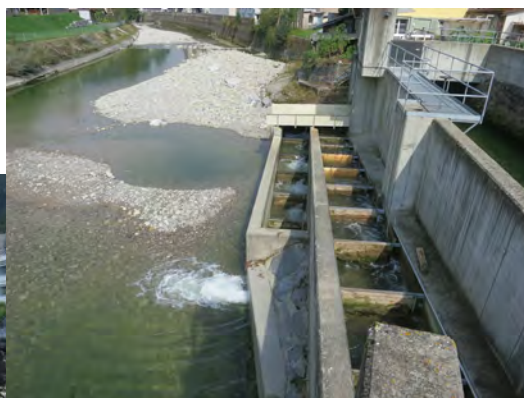
Bei der Schwelle Kommetsrüti (Abbildung 41) oberhalb von Wolhusen ist die Wasserentnahme, welche via Dücker unter der Kleinen Emme durch die **Kraftwerke Walzmühle (2006)** und **Geistlich (2005)** dotiert. Die Maschinenhäuser dieser Kraftwerke sollen nicht fischgängig gemacht werden, vielmehr sollen die Fische bei der Wasserentnahme zurück in die Kleine Emme geleitet werden. Das Wehr weist rechtsufrig einen Fischpass auf, eine zusätzliche Lockströmung soll den Fischen den Weg in diesen weisen. In gewissen Becken war die Leistungsdichte zu gross, dies kann auch an einer falschen Dotation

des Fischpasses gelegen haben. Wiederkehrende Geschiebeablagerungen im Fischpass sind problematisch, da dadurch die Dimensionierung der Becken sich ändert. Stichprobenartige Kontrollen im Herbst 2014 zeigten, dass sich in jedem Becken mehrere Bachforellen aufhielten. Es ist jedoch eine detailliertere Erfolgskontrolle anzustreben, um die Funktionsfähigkeit dieses Fischpasses definitiv einschätzen zu können und gegebenenfalls Anpassungen machen zu können. Für den erfolgreichen Fischabstieg sind gewisse Massnahmen zu treffen. Die Sanierung dieser Anlage wird mit 2. Priorität eingestuft.

Abbildung 41: Wehrschwelle Kommetsrüti (links) mit rechtsufrigem Beckenpass (rechts).

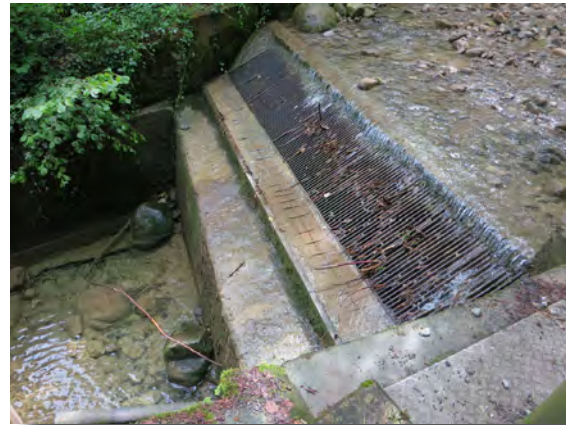
Im Kesselbachwald oberhalb von Ettisbühl wird durch ein Tirolerwehr das Wasser des Kesselbachs in den Lochmüliweiher geleitet. Dieser wird zusätzlich via einen natürlichen Wasserfall von weiteren Quellbächen gespeisen. Vom Lochmüliweiher führt eine Druckleitung zur Turbine der **Lochmühle Malters (2004)**. Der Unterwasserkanal mündet eingedolt unterhalb der Kantonsstrasse in den Kesselbach. Das rund 2.5 m hohe Fassungsbauwerk ist nicht fischgänglich, ebenso verhindert eine angemessene Restwasserdotierung die Fischwanderung im direkt weiter talabwärts liegenden Abschnitt des Kesselbachs. Eine Sanierung dieses Wanderhindernisses ist angebracht, jedoch nur im Zusammenhang mit einer Restwassersanierung.

Abbildung 42: Tirolerwehr mit Schwelle bei der Wasserfassung der Lochmühle Malters im Kesselbach.

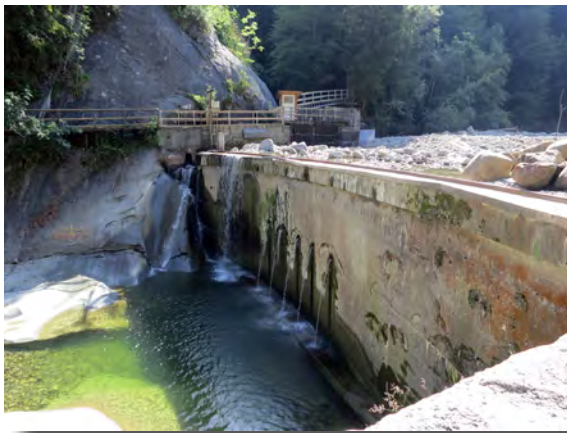
Abbildung 43: Für Fische bachaufwärts nicht überwindbare Schwelle in der Grossen Entlen bei der Wasserfassung des Kraftwerks Farbschachen (2007).

Die 8 Meter hohe Schwelle (Abbildung 43) bei der Ausleitung des **Kraftwerks Farbschachen (2007)** liegt in der Grossen Entlen, am unteren Ende einer Aue von nationaler Bedeutung und weist keine Fischwanderhilfen auf. In einem der natürlichsten Gewässer des Kantons Luzerns ist die Sicherstellung der freien Fischwanderung zwingend. Die Sanierung der Fischgängigkeit bei dieser Schwelle ist mit erster Priorität durchzuführen.

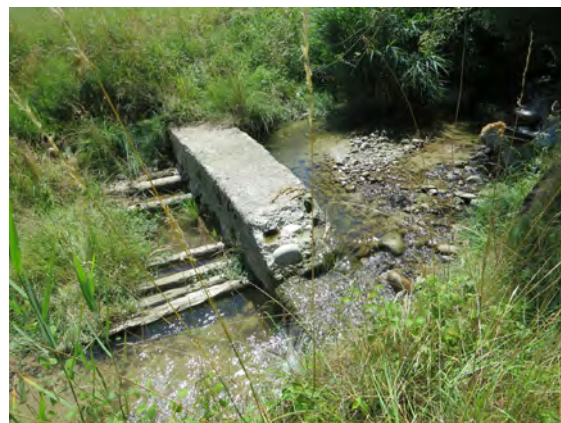
Bei der Fassung der **Mühle Wicki (2008)** im Blattbach befindet sich ein 0.6 m hoher Absturz (Abbildung 44). Dieser soll in zweiter Priorität fischgänglich gemacht werden, denn der Blattbach bildet ein wichtiges Verbindungsgewässer zwischen der Kleinen Emme und der Wissemme.

Abbildung 44: Wasserfassung der Mühle Wicki (2008) im Blattbach.

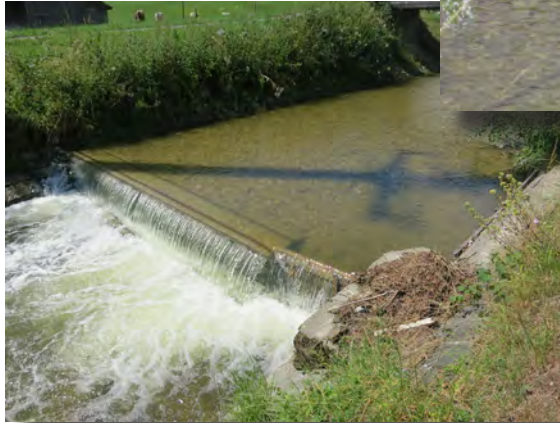
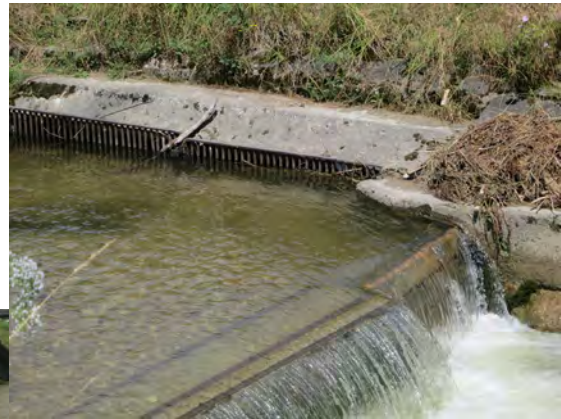
Eine Schwelle mit Seitenentnahme führt in Schüpfheim einen Teil des Wassers der Wissemme zur **Sägerei Unternährer (20009)** und wird rund 400 m weiter flussabwärts wieder eingespiesen. Die Sanierung der Fischgängigkeit soll zusammen mit der Revitalisierung und Eliminierung der anderen Aufstiegs- hindernisse (Schwellen) einhergehen.

Abbildung 45: Schwelle bei der linksufrigen Wasserentnahme der Sägerei Unternährer (20009).

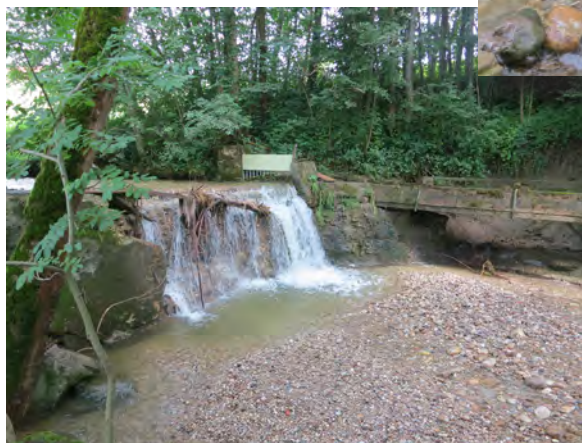
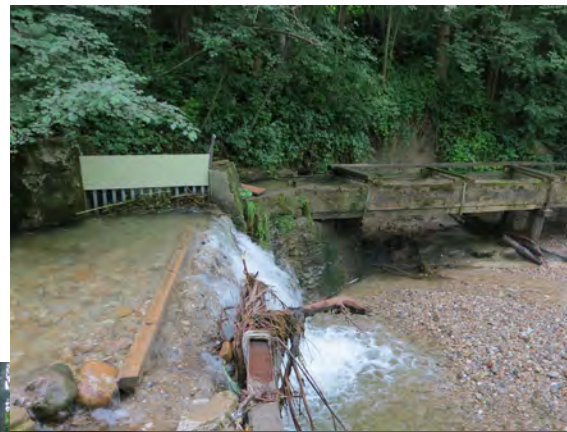
Die Wasserfassung des **Kraftwerks Lehn (20010)** befindet sich in der Wissemme oberhalb eines 3.5 m hohen natürlichen Absturzes (Abbildung 46). Der Fischeaufstieg muss bei diesem Hindernis nicht gewährleistet werden, da dieses natürlichen Ursprungs ist, jedoch sollten Vorkehrungen getroffen werden, damit die Fische nicht in den Kraftwerkskanal gelangen. Der Fischabstieg dieser Anlage soll deshalb in 2. Priorität saniert werden.

Abbildung 46: Natürlicher Absturz in der Wissemme (links) unterhalb der seitlichen Wasserentnahme des Kraftwerks Lehn (20010, rechts).

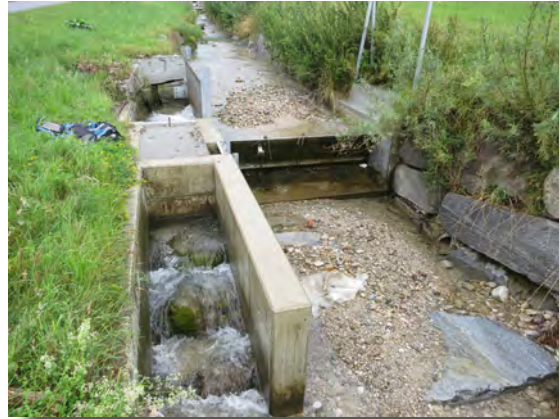
Das **Kraftwerk Feldmoos (20011)** fasst das Wasser des Ballenbachs mittels Seitenentnahme. Die Fischgängigkeit bei diesem Streichwehr soll via kleinen Fischpass gewährleistet werden. Massnahmen zur Reduktion des Geschiebeeintrags in den Oberwasserkanal führten jedoch dazu, dass der Fischeufstieg nicht mehr vollständig gewährleistet wird (zu geringe Wassertiefe, zu kleine Durchlassbreite). Diese Anlage soll mit Priorität 2 saniert werden.

Abbildung 47: Fischeufstiegshilfe im Ballenbach bei der seitlichen Wasserentnahme des Kraftwerks Feldmoos (20011).

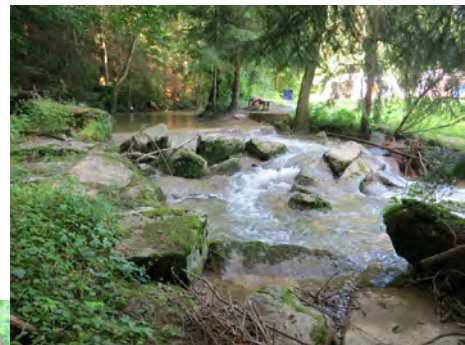
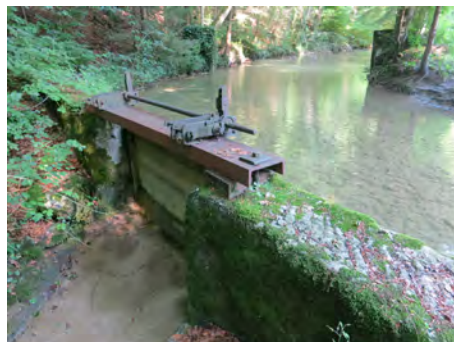
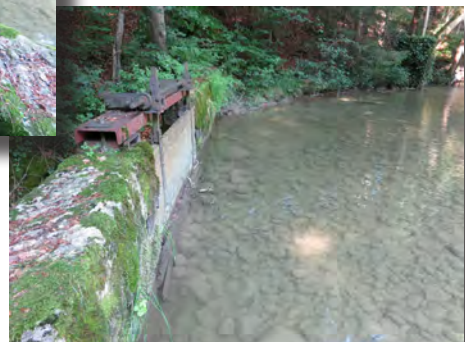
60001.2 Wasserrfassung

Fischmigrationshilfe: Blockrampe

Gewässername	Wyna
Bachforelle	ja
Seeforelle	nein
Lachs	nein
Äsche	nein
Barbe	nein
Aal	nein
Nase	nein
Groppe	ja
Vorrangewässer	nein
Hindernishöhe [m]	0 (ca. 3 m mit aufgelöster Blockrampe überwindbar)
nat. Hindernis flussabwärts [m]	> 1 km
nat. Hindernis flussaufwärts [m]	> 1 km

Bei der Wasserentnahme ist die freie Fischmigration durch eine aufgelöste Blockrampe vollständig gewährleistet. Das Kraftwerk der Mühle ist aktuell ausser Betrieb, es findet keine Wasserentnahme statt.

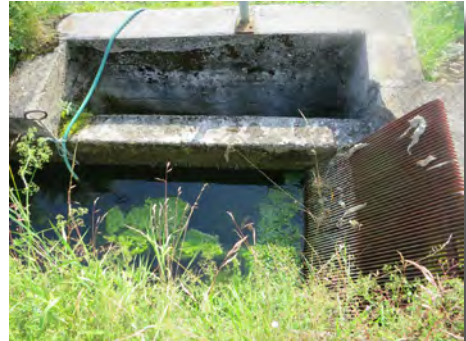
60001.3**Rechenanlage**

Rechen lichte Weite 20 mm
Anströmgeschwindigkeit ausser Betrieb

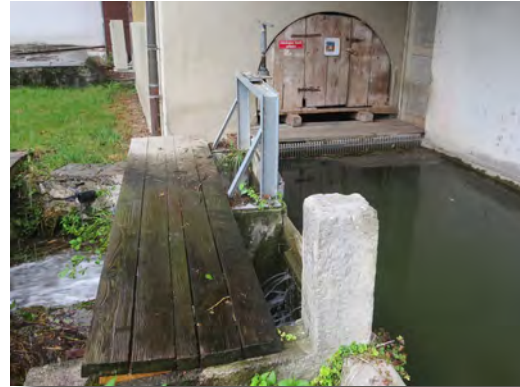
70001.1

Rechtsgrundlage	Dauerhaftes Recht
Ausbauwassermenge	8 kW
Turbinentyp	Francis-Turbine
Wasserspiegeldifferenz	1.2 m
Fischregion	Äschenregion

Rechen lichte Weite	30 mm
Anströmgeschwindigkeit	0.3 m/s

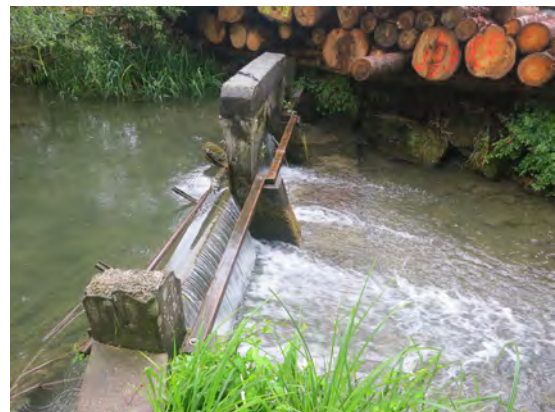
70001.2

Gewässername	Aabach
Bachforelle	ja
Seeforelle	ja
Lachs	nein
Äsche	ja
Barbe	ja
Aal	nein
Nase	nein
Groppe	ja
Vorranggewässer	nein
Hindernishöhe	0.5
nat. Hindernis flussabwärts	> 1 km
nat. Hindernis flussaufwärts	> 1 km

keine
vorhanden

Die Fischgängigkeit soll primär beim Streichwehr hergestellt werden. Die Sanierung ist in einem Gesamtkonzept mit den restlichen Wasserentnahmen (Sägerei, Mittler-Mühle) durchzuführen. Die Fischgängigkeit der Maschinengebäude ist zu prüfen.

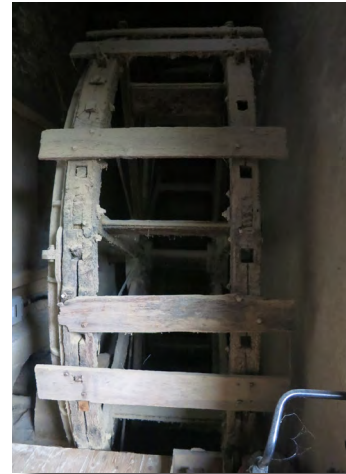
70002.1

Sägerei mit altem Wasserrad (nicht in Betrieb)

Rechtsgrundlage	Dauerhaftes Recht
Ausbauwassermenge	--
Turbinentyp	Wasserrad
Wasserspiegeldifferenz	0 m
Fischregion	Äschenregion

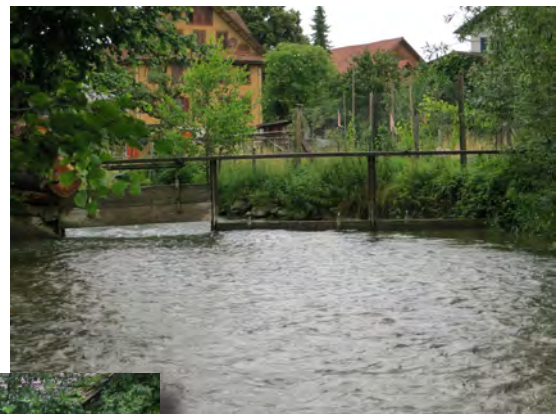
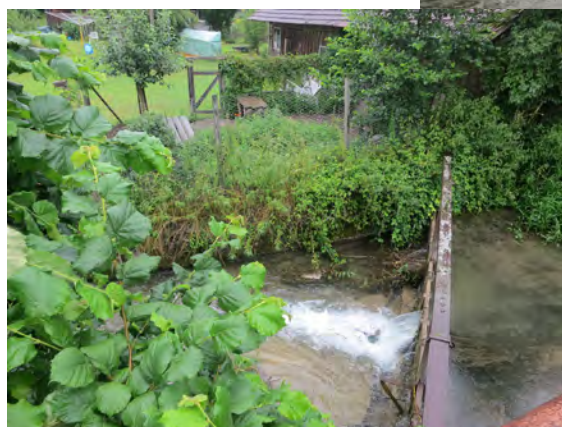
70002.2

Gewässername	Aabach
Bachforelle	ja
Seeforelle	ja
Lachs	nein
Äsche	ja
Barbe	ja
Aal	nein
Nase	nein
Groppe	ja
Vorranggewässer	nein
Hindernishöhe	0.3 m
nat. Hindernis flussabwärts	> 1 km
nat. Hindernis flussaufwärts	> 1 km

Die Fischgängigkeit soll primär beim Streichwehr hergestellt werden. Die Sanierung ist in einem Gesamtkonzept mit den restlichen Wasserentnahmen (Unter-Mühle, Mittler-Mühle) durchzuführen. Die Fischgängigkeit der Maschinengebäude ist zu prüfen.

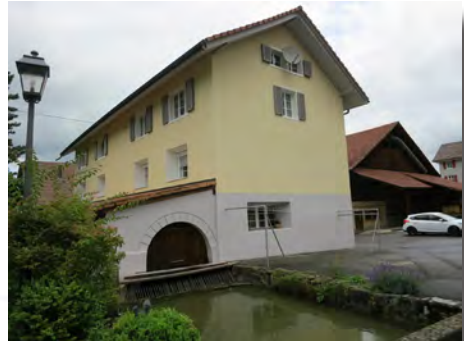
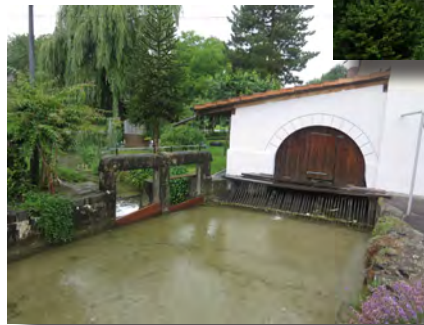
70003.1

Rechtsgrundlage	Dauerhaftes Recht
Ausbauwassermenge	0
Turbinentyp	Wasserrad
Wasserspiegeldifferenz	0
Fischregion	Äschenregion

Rechen lichte Weite	100 mm
Anströmgeschwindigkeit	0.3 m/s

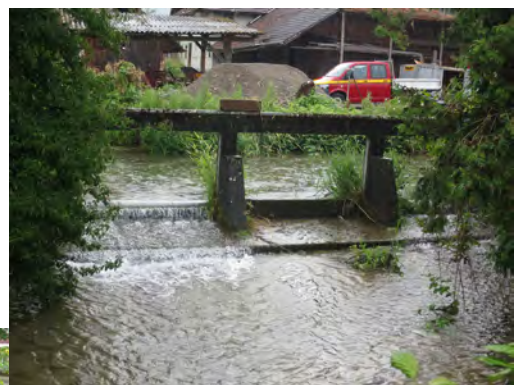
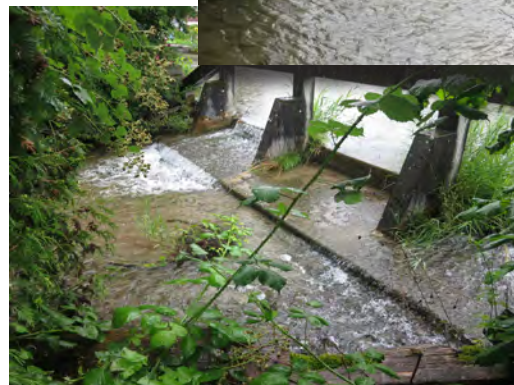
70003.2

Gewässername	Aabach
Bachforelle	ja
Seeforelle	ja
Lachs	nein
Äsche	ja
Barbe	ja
Aal	nein
Nase	nein
Groppe	ja
Vorrangewässer	nein
Hindernishöhe [m]	0.4
nat. Hindernis flussabwärts [m]	> 1 km
nat. Hindernis flussaufwärts [m]	> 1 km

keine
vorhanden

Die Fischgängigkeit soll primär beim Streichwehr hergestellt werden. Die Sanierung ist in einem Gesamtkonzept mit den restlichen Wasserentnahmen (Sägerei, Mittler-Mühle) durchzuführen. Die Fischgängigkeit der Maschinengebäude ist zu prüfen.

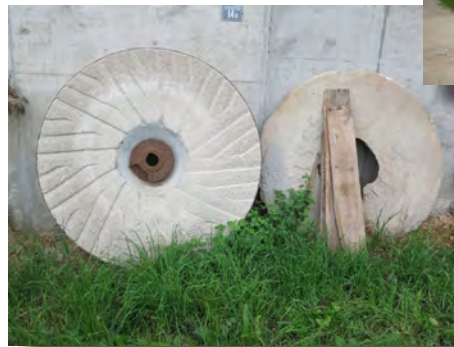
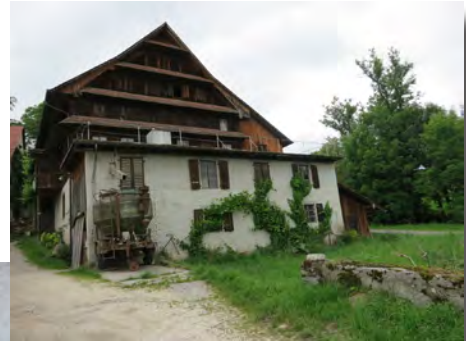
70004.1

Rechtsgrundlage	Dauerhaftes Recht
Ausbauwassermenge [l/s]	0
Turbinentyp	Pelton
Leistung	8.5 kW
Nutzbares Gefälle	12.5 m
Fischregion	Forellenregion

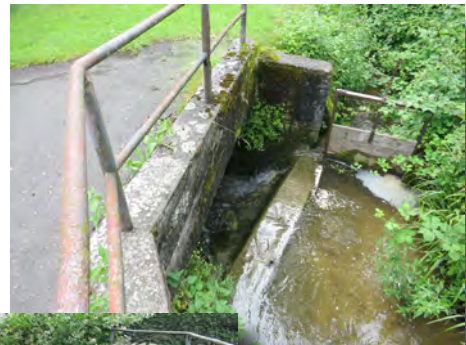
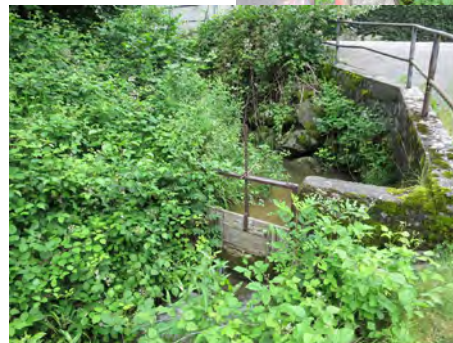
70004.2

Gewässername	Spittlisbach
Bachforelle	ja
Seeforelle	nein
Lachs	nein
Äsche	nein
Barbe	nein
Aal	nein
Nase	nein
Groppe	ja
Vorranggewässer	nein
Hindernishöhe	1 m
nat. Hindernis flussabwärts	> 1 km
nat. Hindernis flussaufwärts	> 1 km

Seitenentnahme mit Schwelle, direkt unterhalb 60 m eingedolt (Haus).

**keine
vorhanden**

Die freie Fischwanderung im Spittlisbach soll beim Fassungsbauwerk hergestellt werden, dies jedoch nur in Kombination mit einer Bachumlegung/Ausdolung, andernfalls macht eine Sanierung Fischgängigkeit keinen Sinn (längere eingedolte Strecke unterhalb des Fassungsbauwerks).

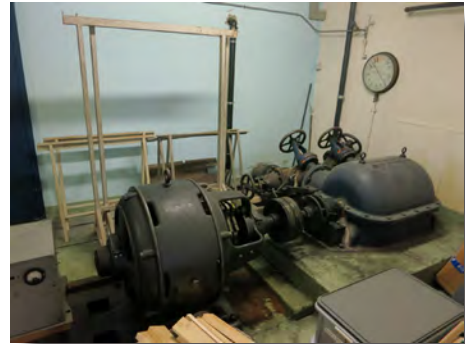
50001.1

Rechtsgrundlage	Dauerhaftes Recht
Ausbauwassermenge	30 l/s
Turbinentyp	Pelton
Nutzbares Gefälle	132 m
Fischregion	Forellenregion

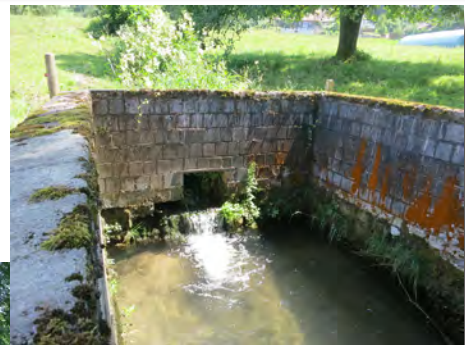
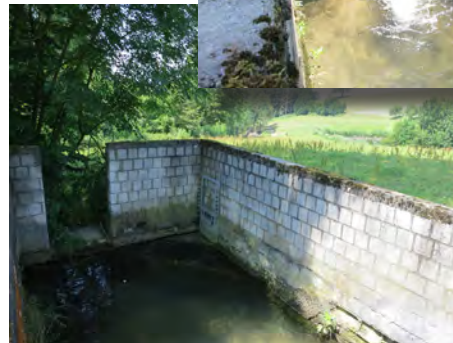
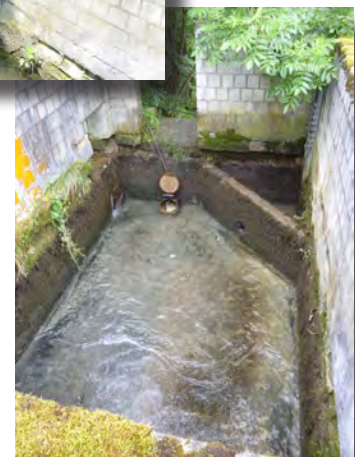
50001.2

Gewässername	Dorfbach Triengen
Bachforelle	ja
Seeforelle	nein
Lachs	nein
Äsche	nein
Barbe	nein
Aal	nein
Nase	nein
Groppe	ja
Vorranggewässer	nein
Hindernishöhe	0.2 m
nat. Hindernis flussabwärts	> 1 km
nat. Hindernis flussaufwärts	> 1 km

keine
vorhanden

Das Fassungsbauwerk ist nicht fischgängig. Das betroffene Gewässer ist jedoch sehr klein und das Nutzen/Kostenverhältnis eher klein, deshalb wird dieser Sanierung die kleinste Priorität zugewiesen.

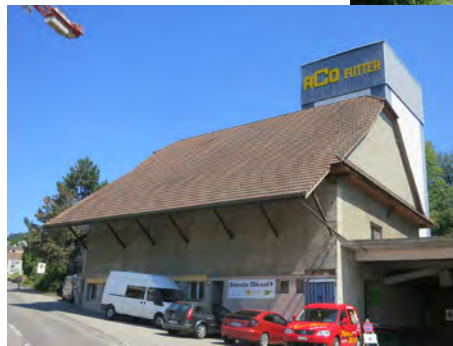
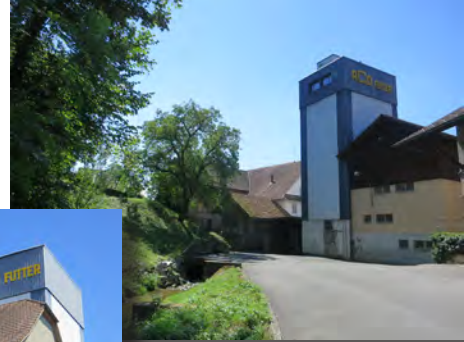
Maschinenhaus

Rechtsgrundlage	Dauerhaftes Recht und Konzession	(abgelaufen)
Ausbauwassermenge	44 l/s	
Turbinentyp	Francis	
Nutzbares Gefälle	51 m	
Fischregion	Forellenregion

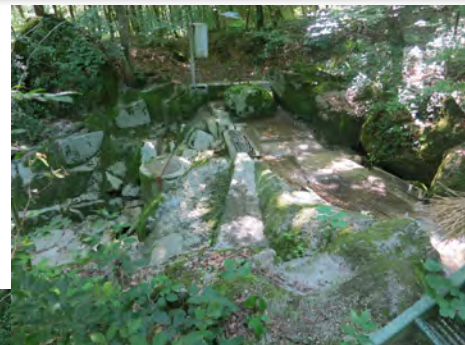
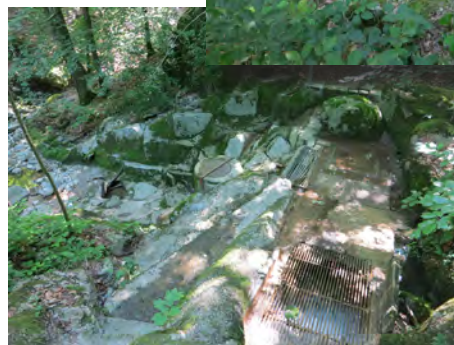
50002.2

Gewässername	Dorfbach Büron
Bachforelle	ja
Seeforelle	nein
Lachs	nein
Äsche	nein
Barbe	nein
Aal	nein
Nase	nein
Groppe	ja
Vorranggewässer	nein
Hindernishöhe	4 m
nat. Hindernis flussabwärts	250 m
nat. Hindernis flussaufwärts	130 m

Stababstand: 25 mm
Anströmgeschwindigkeit: 0.5 m/s

keine
vorhanden

Das nächste natürliche Hindernis befindet sich rund 130 m weiter bachaufwärts. Deshalb macht eine Sanierung für die Fischgängigkeit bei diesem Bauwerk keinen Sinn. Die zu geringe Restwassermenge ist für die Fischmigration ein grösseres Problem.
