Sanierung Fischgängigkeit

*Strategische Planung
Dezember 2014*

Bau-, Umwelt- und
Wirtschaftsdepartement | buwd.lu.ch

WFN - Wasser Fisch Natur AG

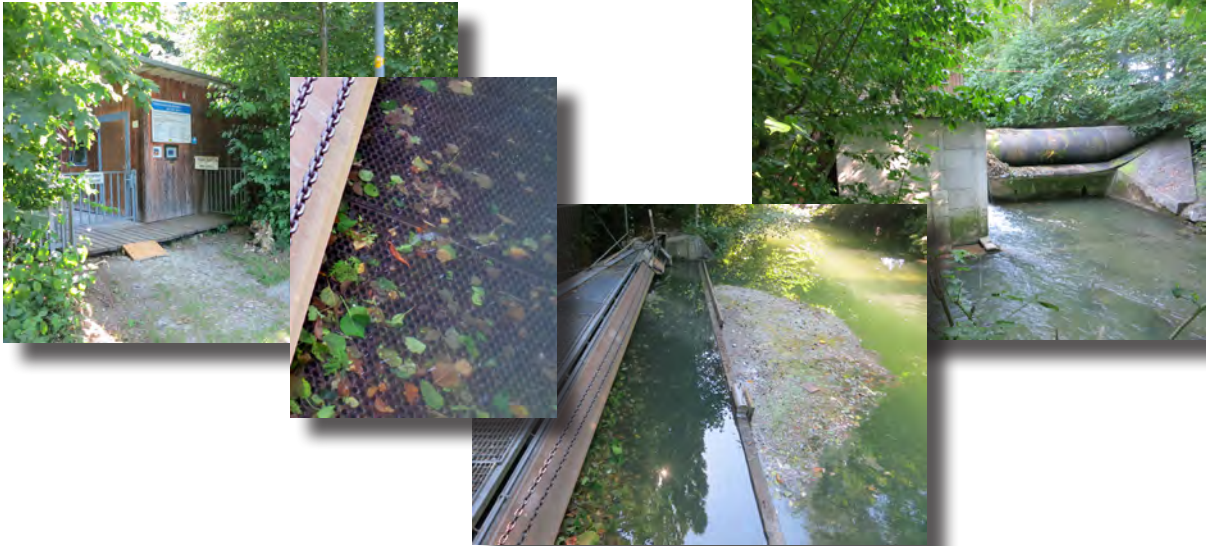
50003.1

Maschinenhaus

keine Messung, da ausser Betrieb

Die Dimensionierung des Fischpasses stimmt nicht, die einzelnen Becken überlaufen, an mehreren Orten ist die Energie zu gross (weisses Wasser). Der Ausstieg oben ist behelfsmässig mit Brettern verbaut, so dass ein Überfall resultiert, die Breite des obersten Schlitzes ist nur 15 cm breit. Der Teil, welcher als Raugerinne ausgebaut ist funktioniert, der technische Fischpass wird als «nicht funktionsfähig» eingestuft, so sind u.a. die Becken zu klein dimensioniert und der Sohlanschluss nicht gewährleistet.

Der bestehende Fischpass weist diverse Mängel auf, vor allem stimmen die Beckendimensionen nicht. Es muss ein neuer Fischauf- sowie -abstieg erstellt werden. Bei der Dimensionierung ist darauf zu achten, dass grosse Bach- und Seeforellen diesen gut passieren können, ebenfalls sind auf die Anforderungen der Barbe Rücksicht zu nehmen.

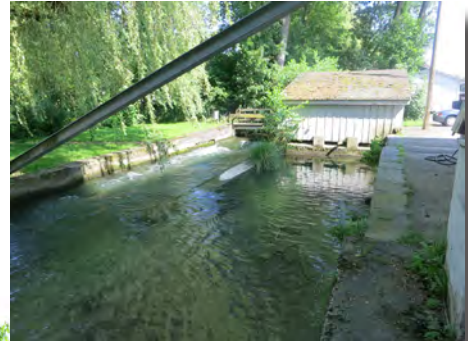
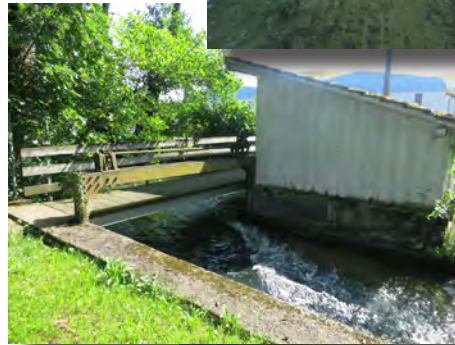
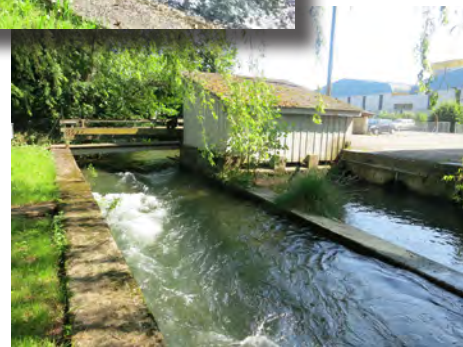
50004.2

alte Wehranlage

Für schlechtere Schwimmer kann Aufwärtswanderung schwierig sein, die Abwärtswanderung stellt kein Problem dar. Der Kolk unterhalb des Wehrhäuschens weist immer viele Fische auf.

Das Kraftwerk ist nicht mehr in Betrieb. Die Relikte der alten Wasserentnahme sollen ganz eliminiert werden um die Fischmigration in der Suhre wieder vollständig herzustellen. Eine Revitalisierung in diesem Gebiet soll den Lebensraum Suhre zusätzlich aufwerten.

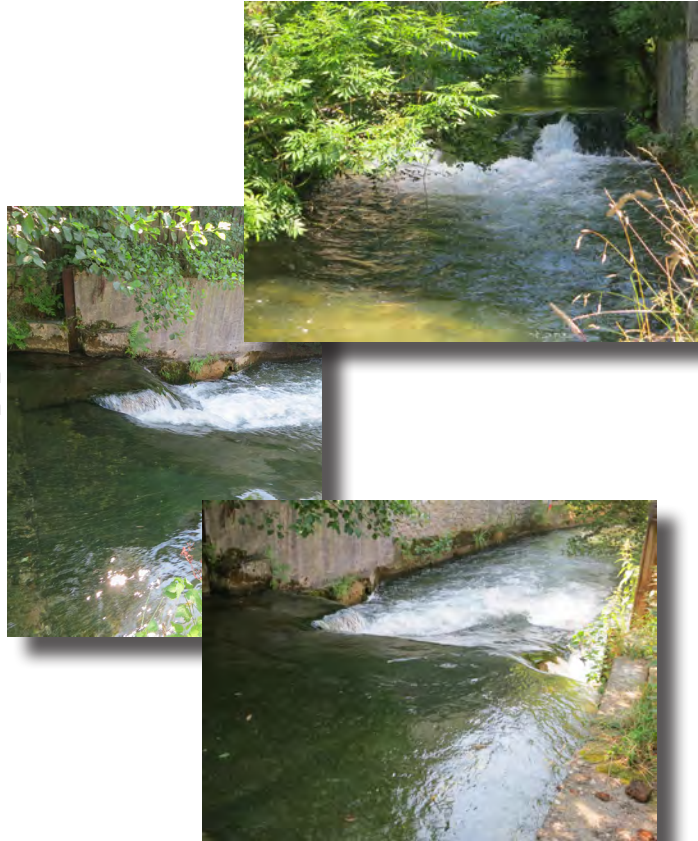
50005.2

alte Wehranlage

**keine
vorhanden**

Das Kraftwerk ist nicht mehr in Betrieb. Die Relikte der alten Wasserentnahme sollen ganz eliminiert werden um die Fischmigration in der Suhre wieder vollständig herzustellen. Aktuell stellt die glatte Rampe, für viele (Klein)fische ein unüberwindbares Hindernis dar. Eine Revitalisierung in diesem Gebiet soll den Lebensraum Suhre zusätzlich aufwerten.

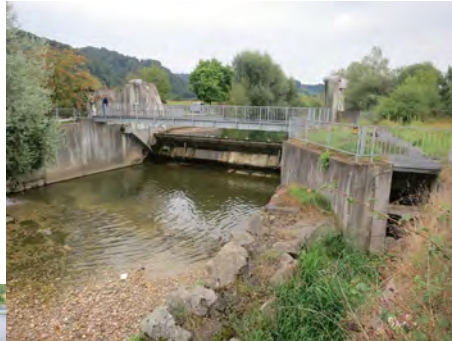
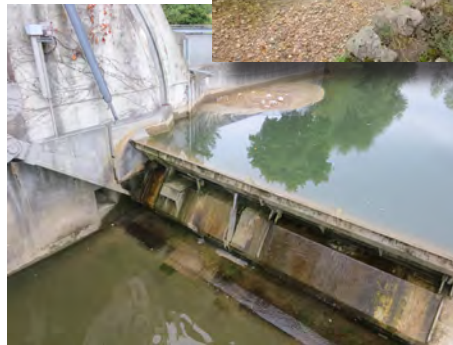
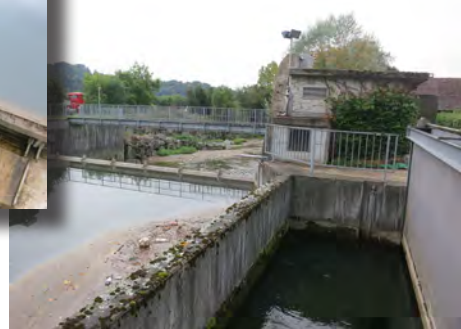
40001.2 Stauwehr

Hindernishöhe 2.65 m
Tossbecken/Kolk ja
Wehrüberfall 130 d/ Jahr

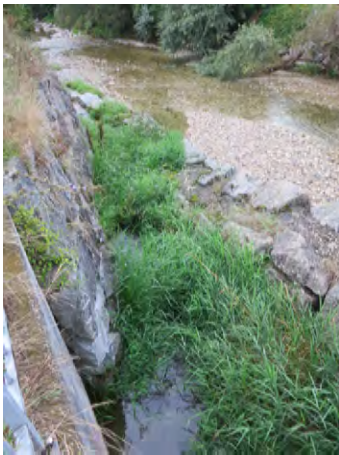
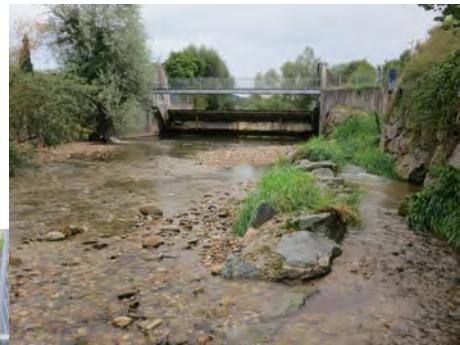
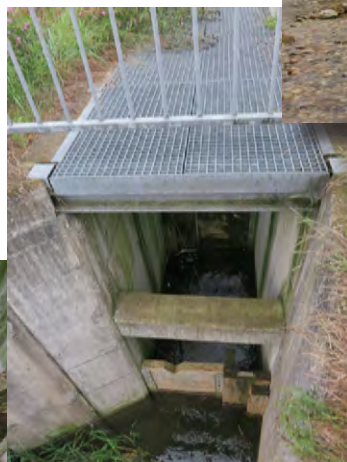
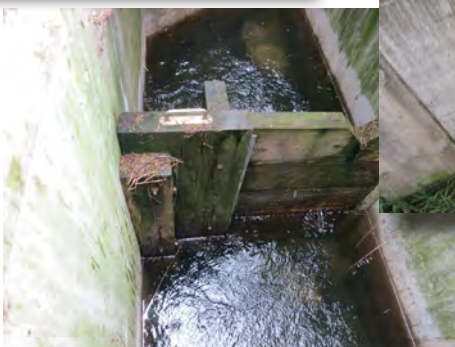
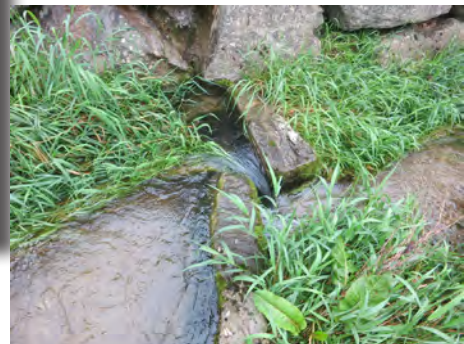
Fischaufstiegshilfe: Beckenpass mit Schlupfloch und Raugerinne

Der Beckenpass ist veraltet (Schlupfloch unten) und falsch dimensioniert. Die Lockströmung fehlt gänzlich, da die Restwasserdotierung auf der anderen Flussseite abgegeben wird. Grössere Geschiebeansammlungen verhindern zusätzlich den Einstieg in die Fischaufstiegshilfe.

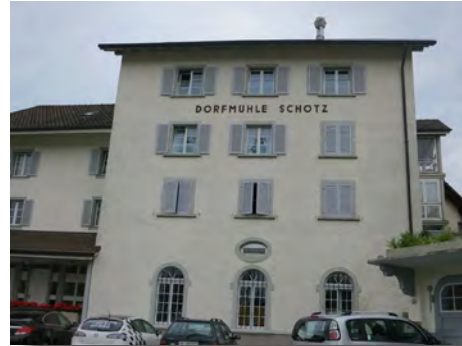
40002.1 Mühle

Rechtsgrundlage	Konzession abgelaufen
Ausbauwassermenge	1000 l/s
Turbinentyp	Durchströmturbine
Nutzbares Gefälle	7.8 m
Fischregion	Bachforellenregion

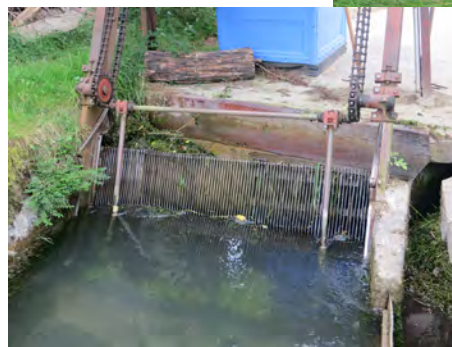
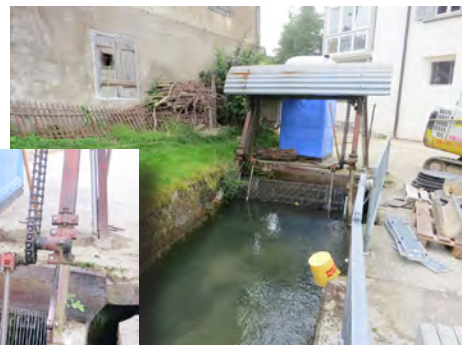
40002.3 Rechenanlage

Rechen lichte Weite	15 mm
Anströmgeschwindigkeit	0.46 m/s

keine
vorhanden

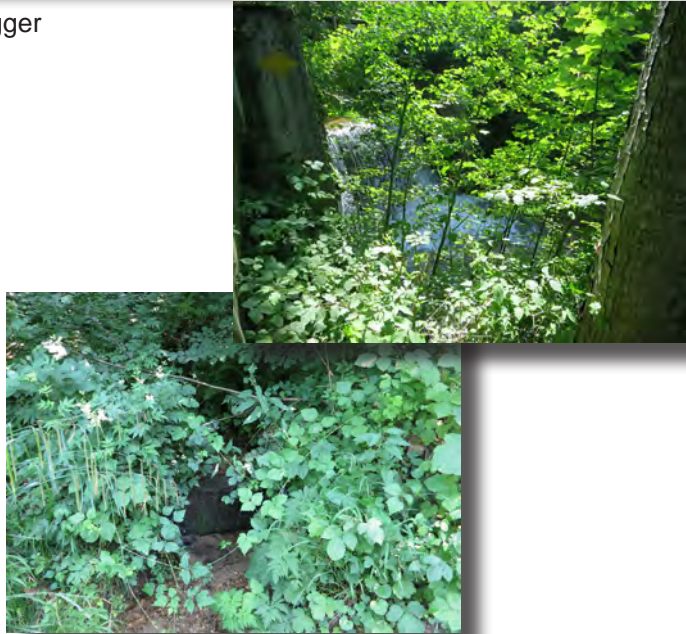
40005.2

Gewässername	Enziwigger
Bachforelle	ja
Seeforelle	nein
Lachs	nein
Äsche	nein
Barbe	nein
Aal	nein
Nase	nein
Groppe	nein
Vorranggewässer	nein
Hindernishöhe	5 m
nat. Hindernis flussabwärts	0 m
nat. Hindernis flussaufwärts	0 m

keine
vorhanden

Da der Absturz bei der Hirseren ein natürliches Hindernis ist, wird dieses Fischmigrationshindernis aus der Sanierungsplanung Fischgängigkeit entlassen.

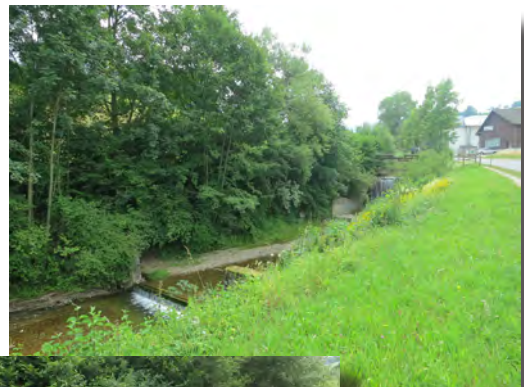
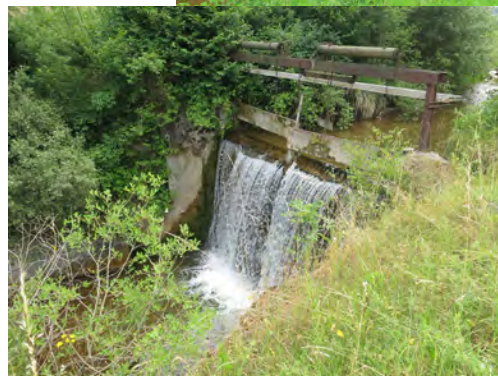
40006.2

Gewässername	Mühlekanal
Bachforelle	ja
Seeforelle	nein
Lachs	nein
Äsche	nein
Barbe	nein
Aal	nein
Nase	nein
Groppe	nein
Vorranggewässer	nein
Hindernishöhe	4.5 m
nat. Hindernis flussabwärts	0 km
nat. Hindernis flussaufwärts	0 km

Es ist eine Fischaufstiegshilfe vorhanden, die 2003 erstellt wurde. Bei der Begehung war diese jedoch vollständig versandet und kaum als solche erkennbar.

Der bestehende Beckenpass soll wieder reaktiviert werden und bei Bedarf zusätzliche Anpassungen gemacht werden (Ausstieg oben, Problematik der Versandung).

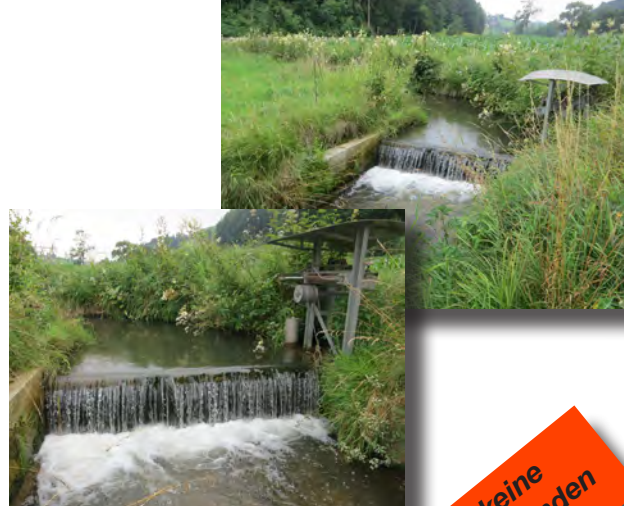
43201.3
Fassung

Gewässername	Rike
Bachforelle	ja
Seeforelle	nein
Lachs	nein
Äsche	nein
Barbe	nein
Aal	nein
Nase	nein
Groppe	ja
Vorranggewässer	nein
Hindernishöhe	0.6 m
nat. Hindernis flussabwärts	> 1 km
nat. Hindernis flussaufwärts	> 1 km

**keine
vorhanden**

Die Wasserentnahme in der Rike soll fischgängig gemacht werden, z.B. durch das Vorlagern einer aufgelösten Blockrampe.

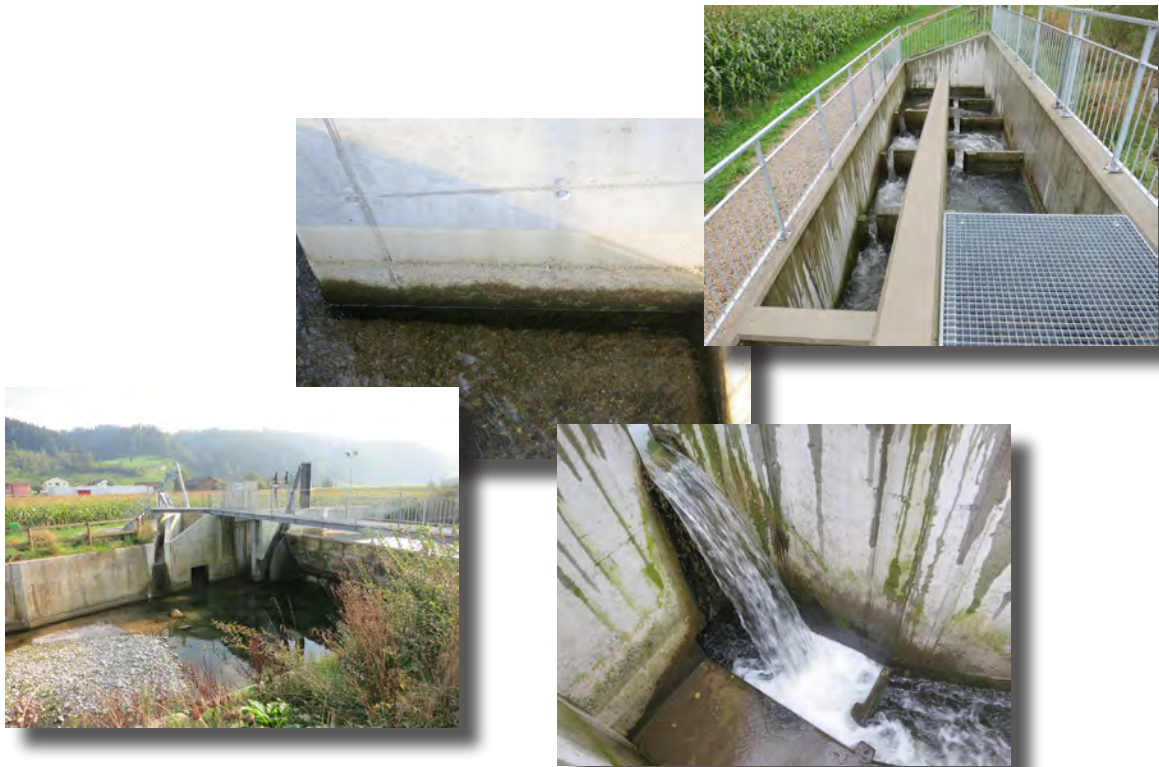
Fischaufstiegshilfe: Vertical Slot

Gewässername	Luthern
Bachforelle	Ja
Seeforelle	Nein
Lachs	Nein
Äsche	Nein
Barbe	Nein
Aal	Nein
Nase	Nein
Groppe	Ja
Vorranggewässer	Nein
Hindernishöhe [m]	2.7
Hindernis flussabwärts [m]	9'999
Hindernis flussaufwärts [m]	9'999
Länge FAH [m]	41
Gefälle [%]	10
Saisonale Abstufung Dotierung	Nicht Vorhanden
Zusätzliches Lockwasser [l/s]	80
Leitströmung [%]	25.6%
Anzahl Ruhebecken	1
Ausstiegssituation-Gefahr	Nein
Betriebsdauer [Tage/Jahr]	365
Wartung	Gut
Funktionskontrolle, Typ	0
Funktionskontrolle, Resultate	0

Anordnung	Gewässerseite
Einstiegsposition [m]	4
Einstiegswinkel [°]	70 - 90
Beckenlänge [m]	200
Beckenbreite [m]	120
Wassertiefe im Becken [m]	0.85
Durchlassbreite [m]	0.15
Betriebswasser [l/s]	150
Wasserspiegeldifferenz [m]	0.25
Durchlassgeschwindigkeit [m/s]	1.35
Sohlanschluss	Gewährleistet
Maximale Leistungsdichte [W/m ³]	0
Sohlsubstrat	Mässig

Die Dotation war bei der ersten Begehung ungenügend. Die Messresultate stammen von einer zweiten Begehung in Begleitung des Anlagenwarts (Dotation korrekt). Das in den Fischaufstieg fallende Wasser der Fischabstiegshilfe verschlechtert die Bedingungen für einen erfolgreichen Fischaufstieg massiv.

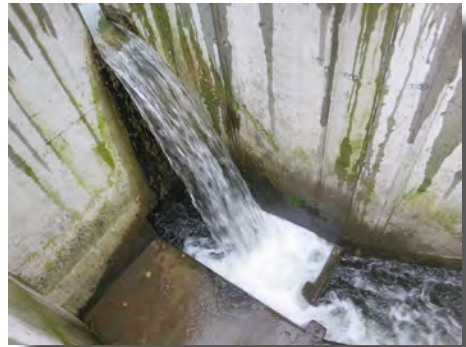
Die bestehende Fischabstiegshilfe ist nicht nur sub-optimal für den Fischabstieg, sie behindert zusätzlich den Fischeufstieg, da diese direkt in ein Becken des Vertical-Slot-Fischpasses mündet.

Der Fischabstieg muss optimiert und gleichzeitig der Überlauf in das Fischpassbecken eliminiert werden.

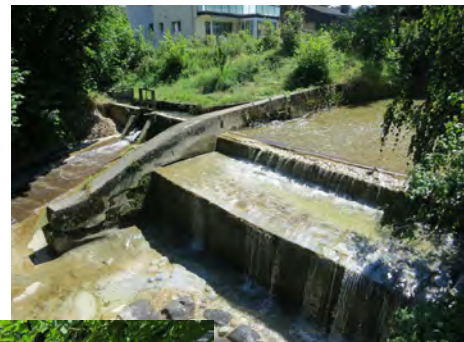
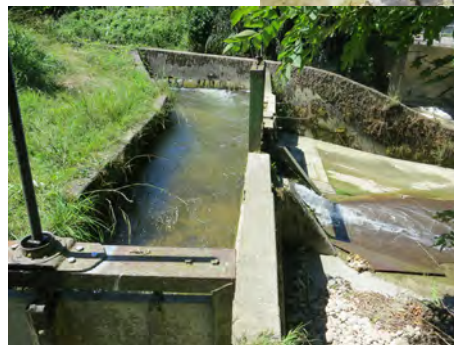
43203.2 Stauwehr

Gewässername	Luthern
Bachforelle	ja
Seeforelle	nein
Lachs	nein
Äsche	nein
Barbe	nein
Aal	nein
Nase	nein
Groppe	ja
Bachneunauge	ja
Vorranggewässer	nein
Hindernishöhe	2.5 m
nat. Hindernis flussabwärts	> 1 km
nat. Hindernis flussaufwärts	> 1 km

keine
vorhanden

Fischauf- wie auch Fischabstieg müssen beim Wehr in der Luthern müssen zwingend sicher- gestellt werden.

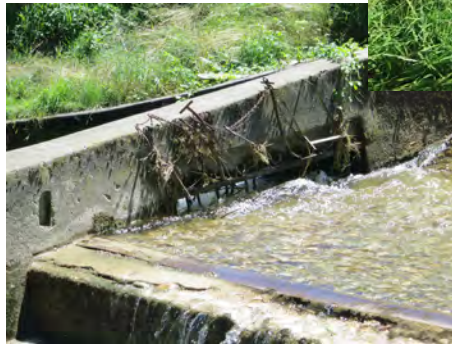
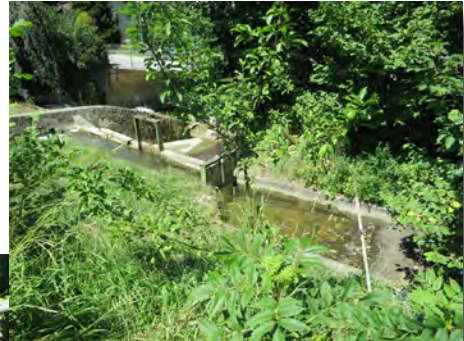
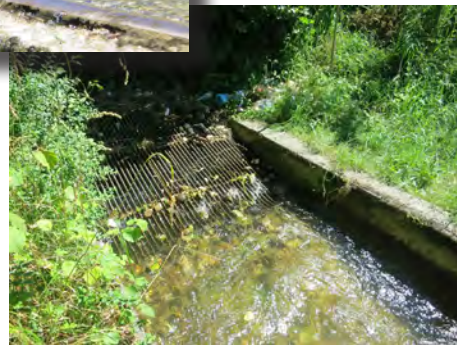
4.3203.3-4 Rechenanlagen

Grobrechen lichte Weite
Anströmgeschwindigkeit

ca. 100 mm zerfallend
0.9 m/s

Feinrechen lichte Weite
Anströmgeschwindigkeit

50 mm
1.15 m/s

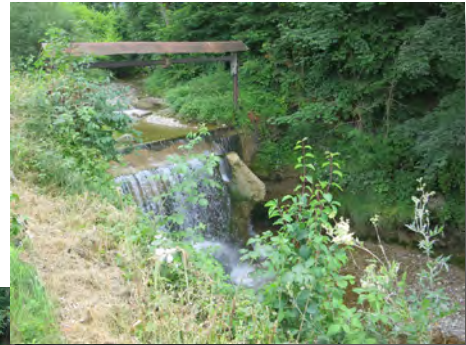
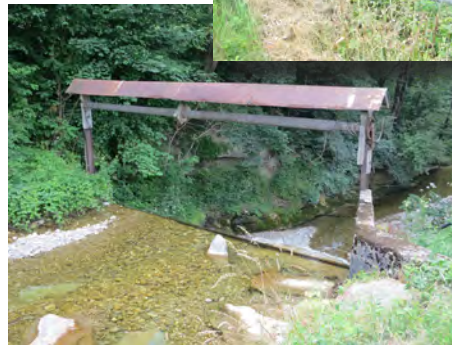
43205.2

Gewässername	Luthern
Bachforelle	ja
Seeforelle	nein
Lachs	nein
Äsche	nein
Barbe	nein
Aal	nein
Nase	nein
Groppe	ja
Vorranggewässer	nein
Hindernishöhe	6 m
nat. Hindernis flussabwärts	0 km
nat. Hindernis flussaufwärts	0 km

**Fischmigrationshilfen**keine
vorhanden**Sanierungsentscheid**keine
Sanierung

Da dieses Hindernis für die Fischwanderung natürlichen Ursprungs ist, wird diese Anlage aus der Sanierungsplanung entlassen.

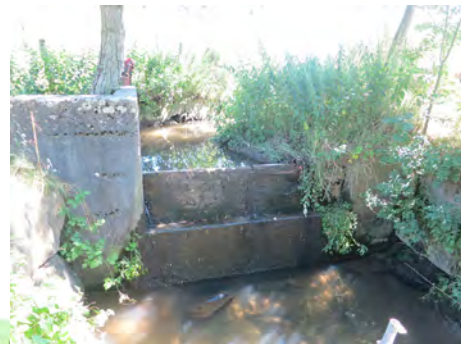
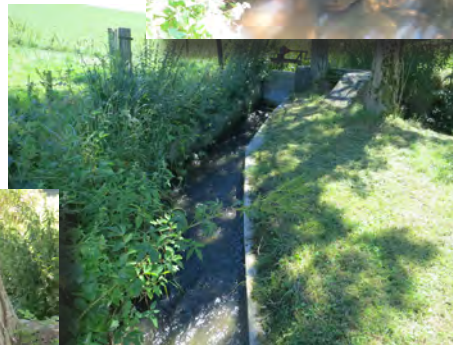
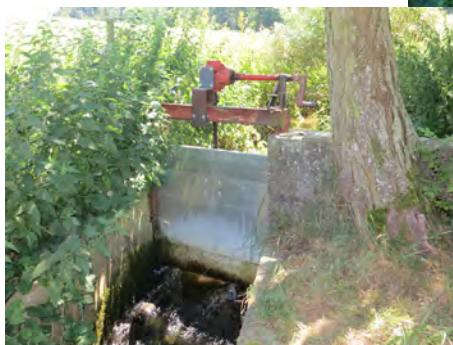
93001.2

Gewässername	Mülibach
Bachforelle	ja
Seeforelle	nein
Lachs	nein
Äsche	nein
Barbe	nein
Aal	nein
Nase	nein
Groppe	ja
Vorranggewässer	nein
Hindernishöhe	2 m
nat. Hindernis flussabwärts	> 1 km
nat. Hindernis flussaufwärts	> 1 km

**keine
vorhanden**

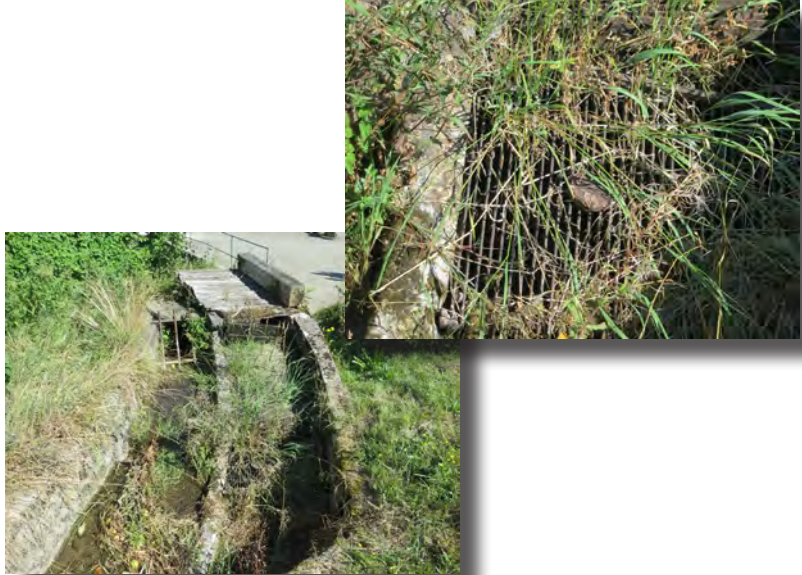
94001.3**Rechen**

**Fischmigrationshilfe****keine
vorhanden****Sanierungsentscheid Mühle Pfaffnau****Sanierung
Priorität 1**

Die Schwellenserie bei der Seitenentnahme soll fischgängig (Auf- und Abstieg) gemacht werden. Durch diese Sanierung wird eine lange Strecke der Pfaffneren für die Fische frei durchwanderbar. Falls der Betrieb der Mühle nicht mehr aufgenommen wird, soll ein Rückbau verfügt werden.

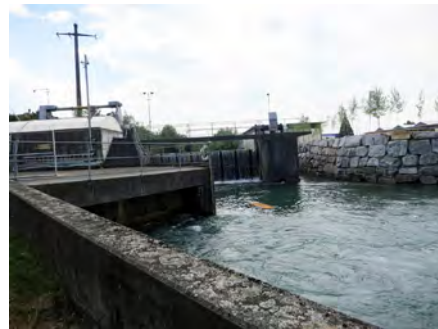
10002.2

**Fischmigrationshilfen****keine
vorhanden**

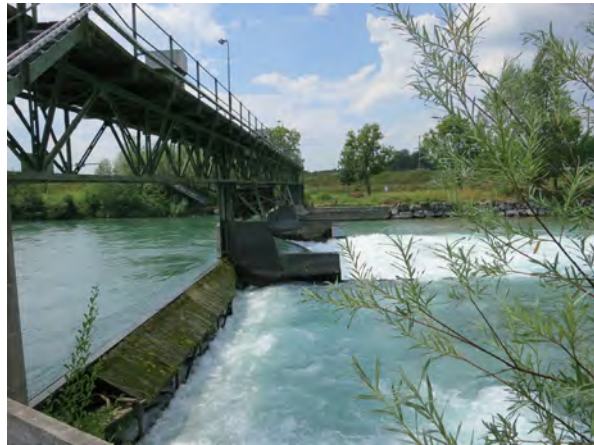
**Fischmigrationshilfen****keine
vorhanden**

Seit den starken Unwettern von 21.-22. August 2005 existiert keine Fischaufstiegshilfe mehr. Der Fischabstieg kann teilweise via Wehr erfolgen.

Sanierungsentscheid KW Perlen 1 & 2**Sanierung
Priorität 1**

In der Reuss, welche als wichtigstes Fließgewässer des Kantons Luzern (Vorranggewässer) gilt, ist ein gut funktionierender Auf- und Abstieg absolut zwingend.

Bei der Wehranlage soll ein Fischauf-, sowie ein Fischabstieg erstellt werden. Diese sollen für grosse Flussforellen, sowie Barben passierbar sein. In einem Gesamtkonzept ist zu prüfen, inwieweit die Fischmigration bei den beiden Kraftwerken erfolgen soll.

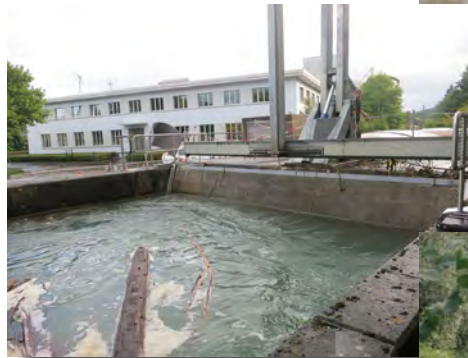
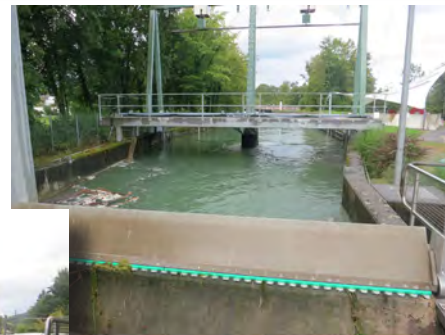
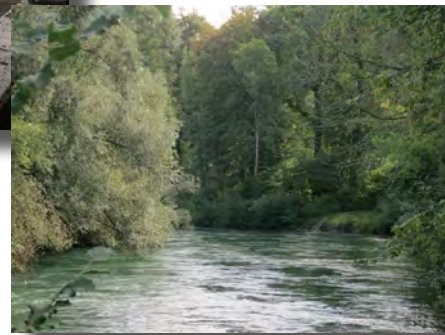
10003.1

Fischmigrationshilfe

keine
vorhanden

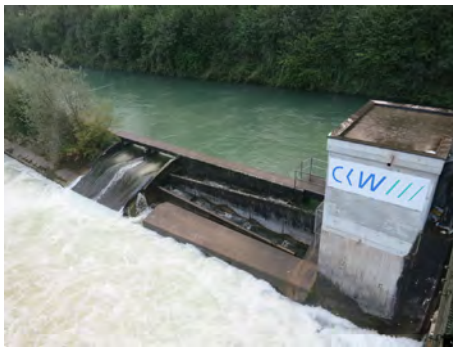
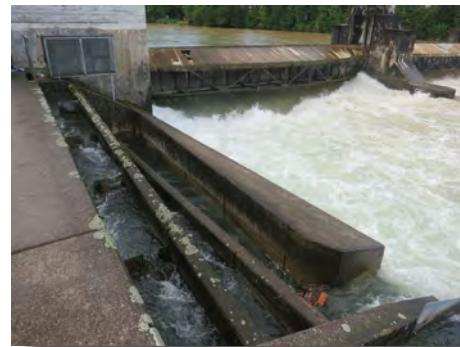
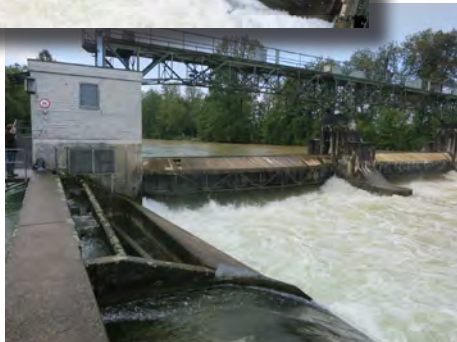
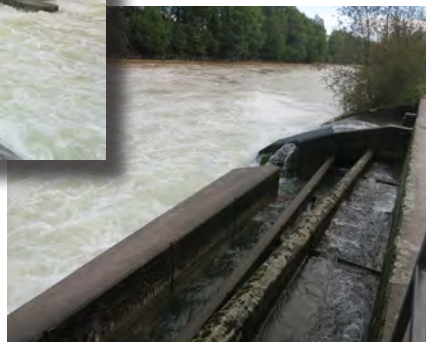
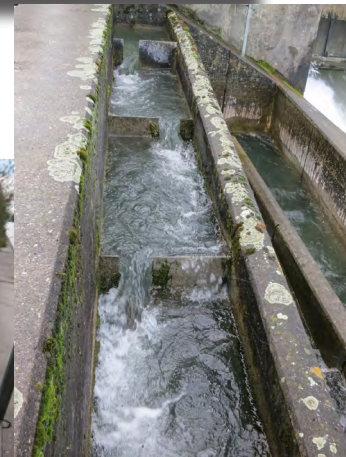
Fischaufstiegshilfe: Beckenpass mit Kronenausschnitt & Schlupfloch

Der veraltete Beckenpass mit Kronausschnitt und Bodenschlupfloch ist nicht mehr zeitgemäss für einen Fischpass der Äschenregion. Die Leistungsdichte ist viel zu gross und die Dimensionierung der Becken zu klein.

Funktionskontrolle: Obwohl eine Reuse vorhanden ist, sind keine Funktionskontrollen durchgeführt worden.

Eine ausgewiesene Fischabstiegsanlage existiert nicht, die Fische können jedoch teilweise via offene Wehrklappen in den unteren Gewässerabschnitt wandern.

Sanierung
Priorität 1

In der Reuss, dem wichtigsten Fliessgewässer des Kantons Luzern (Vorranggewässer), ist ein gut funktionierender Auf- und Abstieg absolut zwingend.

Bei der Wehranlage soll ein Fischauf-, sowie ein Fischabstieg erstellt werden. In einem Gesamtkonzept ist zu prüfen, inwieweit die Fischmigration beim Maschinenhaus (vermeiden von Sackgasse für aufwandernde Fische) gelöst werden kann.

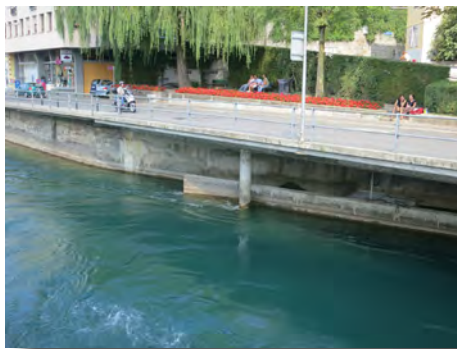
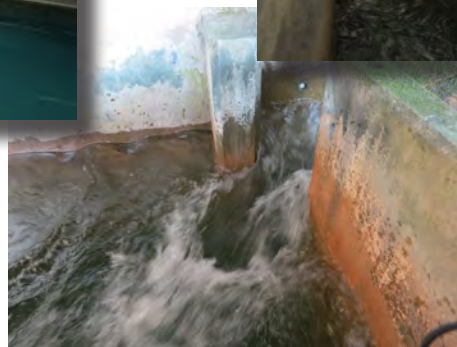
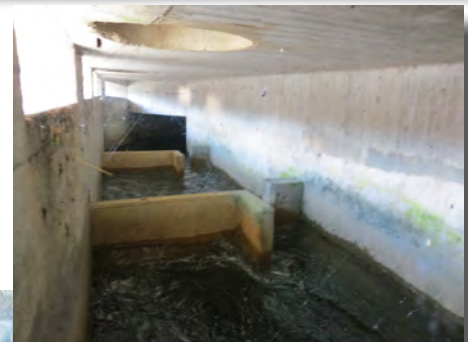
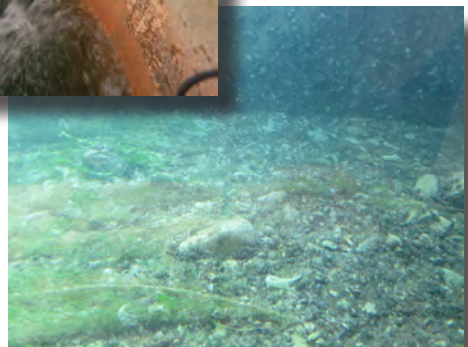
**Fischaufstiegshilfe**

Die Lockströmung ist im Vergleich zur Wassermenge der Reuss sehr klein und somit der Einstieg in den Fischpass für die Fische relativ schwer auffindbar. Sehr gute Schwimmer können via Nadelwehr aufsteigen. Für den Unterhalt ist der Fischpass nur sehr schwer zugänglich und somit seine Funktionsfähigkeit verständlicherweise nicht immer gewährleistet.

Erfolgskontrolle: Es besteht ein Schauenfenster am oberen Ende des Fischpasses, dort wurden letztmals 2007 Video-Aufnahmen (mobiles Gerät) durchgeführt (eawag), seither fanden keine Kontrollen mehr statt.

Die lichte Weite beim Rechen von 70 cm ist eher gross, ein feinerer Rechen würde die Häufigkeit der Passage via Turbine vermindern. Eine funktionierende Abstiegshilfe für die Fische existiert nicht (mit Ausnahme der Passage via Stirnwehr).

Seit der Anpassung / Verlängerung des Fischpasses 2010 wurden keine Erfolgskontrolle mehr durchgeführt. Diese soll nachgeholt werden, bevor der Fischpass als «voll funktionsfähig» eingestuft werden kann, andernfalls sollen zusätzliche Sanierungsmassnahmen ergriffen werden (Lockströmung, Beleuchtung Fischpass, Collection Gallery, usw.). Der Fischabstieg beim Maschinenhaus und Seitenwehr soll sichergestellt werden.

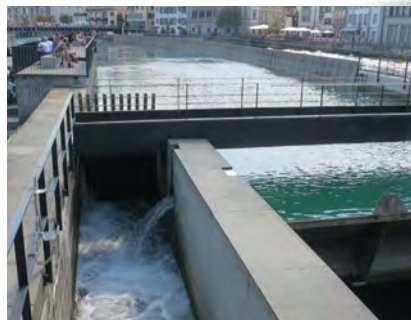
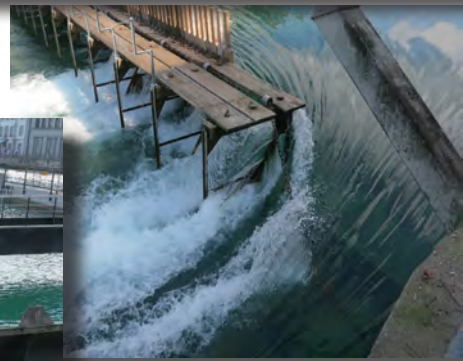
Der Fischaufstieg wird via Fischpass beim Maschinenhaus sichergestellt. Für gute Schwimmer und bei gewissen Wasserständen ist die Passage via Stirrwehr möglich. Beim Stirrwehr ist der Fischabstieg problemlos möglich, beim Seitenwehr wurde eine Öffnung erstellt, welche Fischen, die an der Oberfläche wandern den Weg ins Unterwasser freigeben sollen. Es wurde nie eine Erfolgskontrolle durchgeführt, ob diese Passage auch benutzt wird. Die meisten Fische werden wohl via Nadelwehr abwandern.

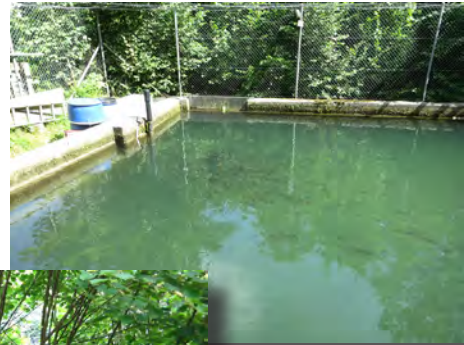
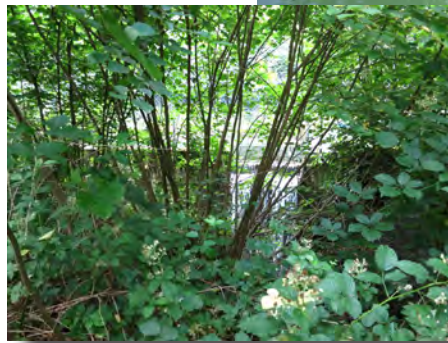
Speicherbecken (Fischteich)

70 m oberhalb der Mühle befindet sich ein natürliches Wanderhindernis (Höhe ca. 5 m), welches durch einen künstlichen Aufbau 2 m erhöht wurde (alter Mühleweiher, vgl. Foto). Weiter aufwärts folgen diverse Wanderhindernisse (Passagen über glatte, steile Molasse, Foto rechts mitte). Unterhalb der Mühle verläuft der Bach eingedolt.

Wasserentnahme (seitlich): keine Sanierung nötig, da kein Absturz vorhanden ist, sondern nur eine glatte Felsrampe. Die Fischwanderung ist in der Restwasserstrecke durch fehlendes Wasser erschwert. Fischabstieg gewährleistet.

Infolge der sehr natürlichen Fischaufstiegshindernissen in unmittelbarer Nähe der kraftwerksbedingten Migrationshindernissen wird diese Anlage im Rahmen der Sanierungsplanung Fischgängigkeit der Klasse «keine Sanierung» zugeteilt.

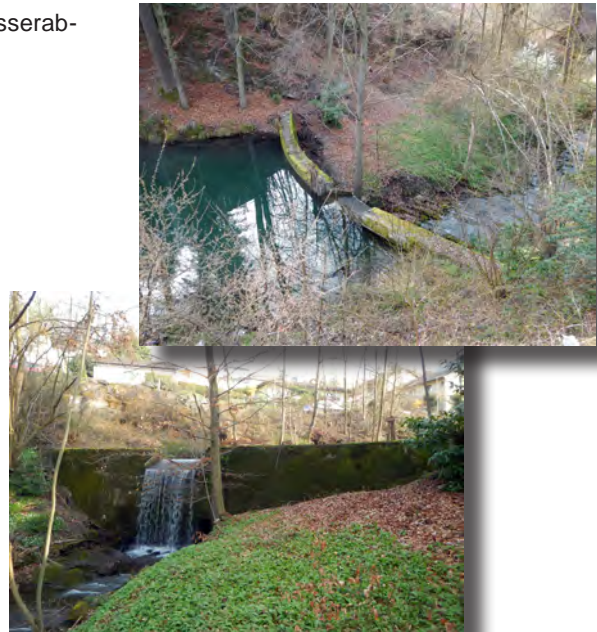
10006.2 altes Mühlewehr

Fischmigrationshilfen

keine
vorhanden

Die Mühle Ebikon ist nicht mehr in Betrieb und es existiert keine Wasserentnahme mehr beim Wehr. Das nächste natürliche Wanderhindernis, welches für Fische flussaufwärts nicht überwindbar ist, befindet sich 170 m oberhalb des alten Mühlewehrs: Eine ca. 30 m lange Strecke, auf welcher der Rotbach direkt auf der Molasse fliesst (vgl. Foto rechts). Unterhalb der Wehrschwelle befindet sich rund 45 m unterhalb des Staudammes eine ebenso lange eingedolte Strecke. Im Bereich der Kantonsstrasse durch Ebikon ist das Gewässer ebenfalls auf einer 700 m langen Strecke eingedolt. Eine Sanierung des Fischaufstiegs wäre unter gegebenen Umständen unverhältnismässig, die Anlage wird deshalb der Klasse «keine Sanierung» zugeteilt.

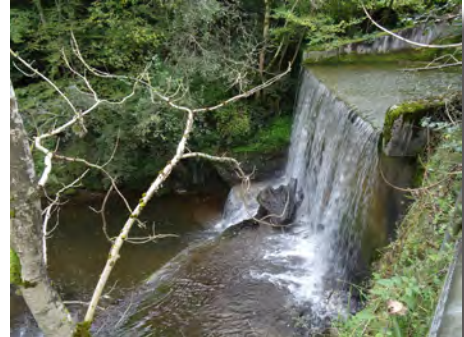
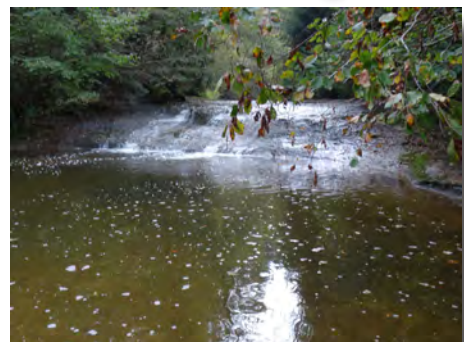
10007.2

altes Mühlewehr

Die Rainmühle ist nicht mehr in Betrieb. Das alte Mühlewehr bildet ein ca. 8 m hohes Aufstiegshindernis, der untere Teil ist natürlichen Ursprungs (Fels). Das nächste natürliche Wanderhindernis, welches für Fische flussaufwärts nicht überwindbar ist, befindet sich ca. 300 m oberhalb des alten Mühlewehrs: Eine glatte Felsrampe von insgesamt 1.5 m Höhe (vgl. Foto rechts). 70 m unterhalb der Wehrschwelle besteht ein natürliches Wanderhindernis von 50 cm.

Eine Sanierung des Fischaufstiegs wäre unter gegebenen Umständen unverhältnismässig, die Anlage wird deshalb der Klasse «keine Sanierung» zugeteilt.

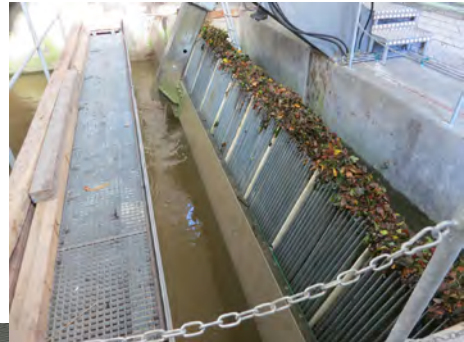
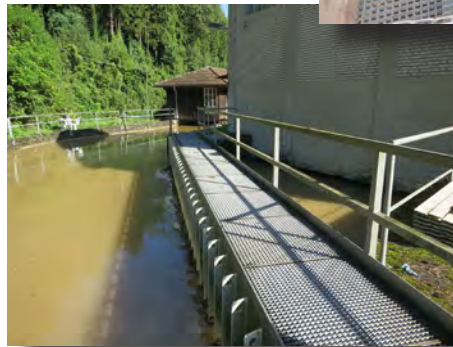
20001.1

Maschinenhaus

keine
vorhanden

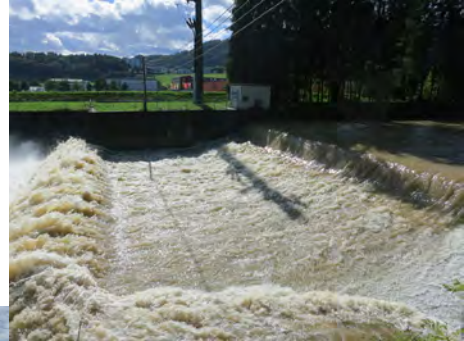
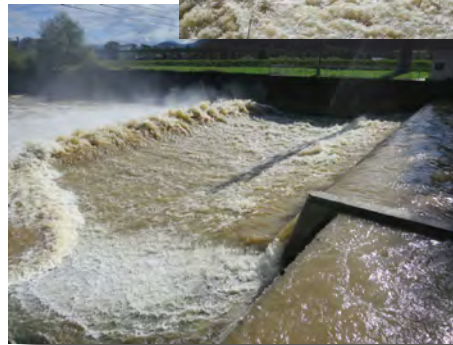
20001.2

Wehr Emmenweid

**Fischmigrationshilfen****keine
vorhanden****Sanierungsentscheid KW Emmenweid****Sanierung
Priorität 1**

Als unterstes Kraftwerk in der Kleinen Emme - eines der wichtigsten Fließgewässer des Kantons Luzern - ist ein gut funktionierender Auf- und Abstieg absolut notwendig. Im Kraftwerkskanal soll die freie Abwärtswanderung gewährleistet werden.

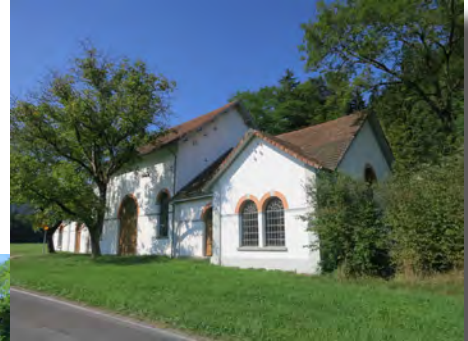
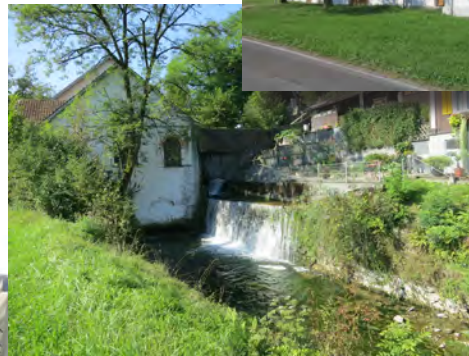
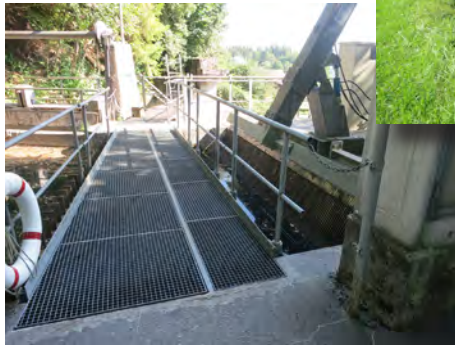
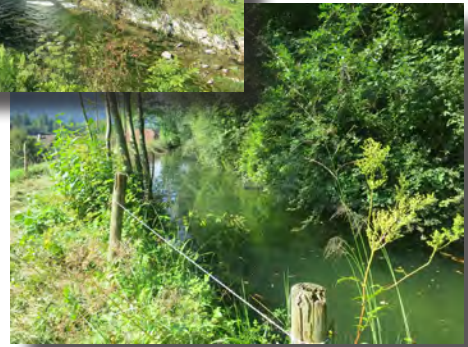
20002.1**Maschinenhaus**

**Fischmigrationshilfen****keine
vorhanden**

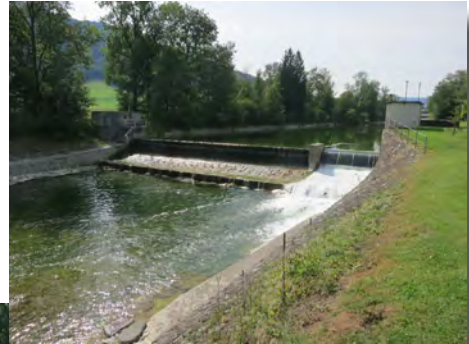
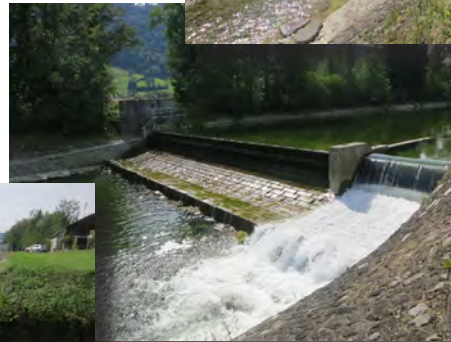
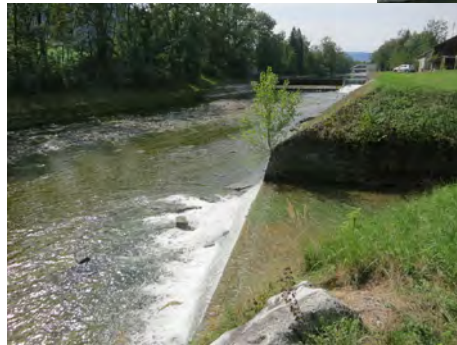
20002.2

Wehranlage

**Fischmigrationshilfen****keine
vorhanden****Sanierungsentscheid KW Emmenweid****Sanierung
Priorität 1**

In der Kleinen Emme - eines der wichtigsten Fließgewässer des Kantons Luzern - ist ein gut funktionierender Auf- und Abstieg absolut notwendig. Dieser soll derart ausgebaut sein, dass er den Anforderungen von grossen Bachforellen (Flussforellen) entspricht.

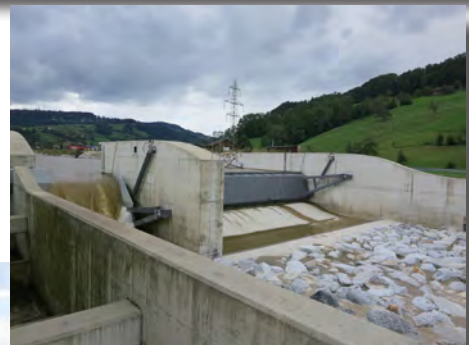
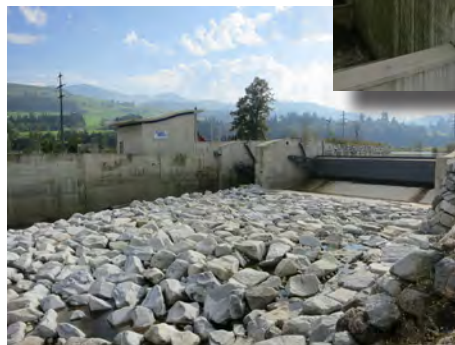
**20003.2****Stauwehr**

Hindernishöhe	6.3 m
Tossbecken	nicht vorhanden

Keine vorhanden, bei Wehr kein Tossbecken, falls Fischabstieg via Wehr geschieht.

Für den Fischabstieg muss eine Lösung gefunden werden, beim Wehr ist kein Tossbecken vorhanden.

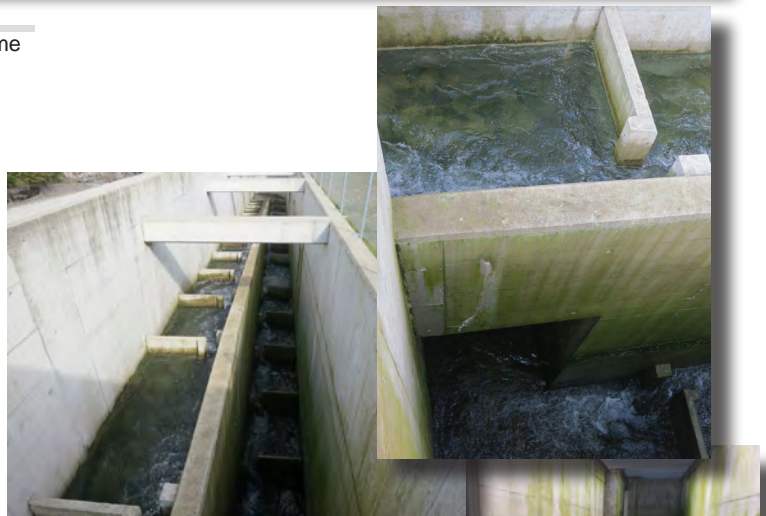
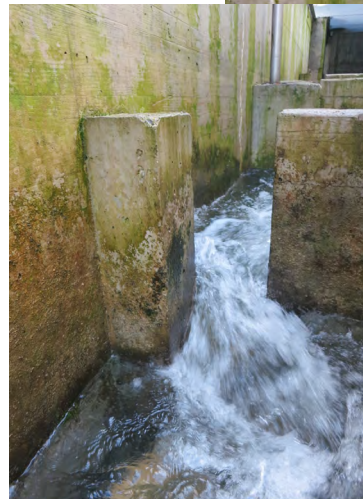
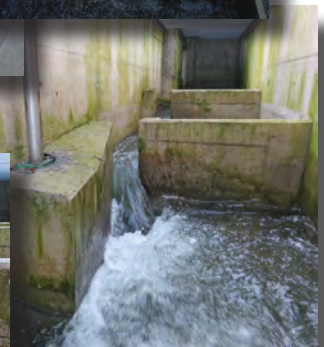
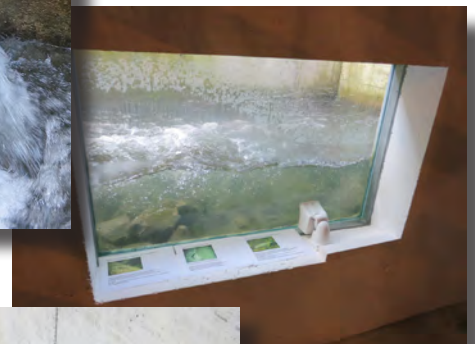
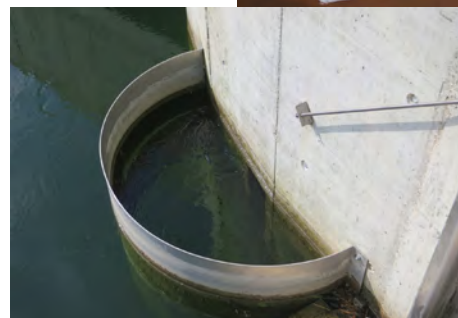
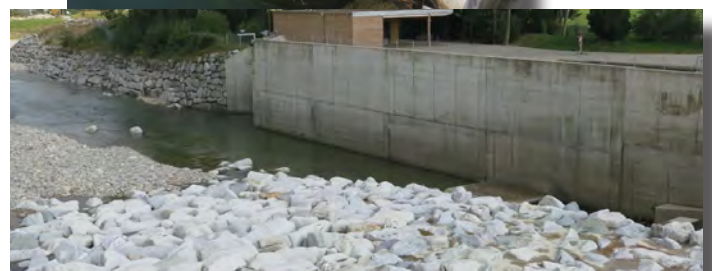
Fischaufstiegshilfe: Vertical Slot

Der Einstieg ist relativ schwer zu finden, da Fische erst Turbinenwasser queren müssen und dann nur relativ wenig Wasser zum Fischpass führt und Fische über Betonplatte schwimmen müssen.

Becken alle gut, ausser dasjenige bei dem Betonwinkel von Spülschütz in den Fischpass ragt.

Der Ausstieg in den Kraftwerkskanal (11 m oberhalb Turbineneinlauf) ist eher ungünstig. Videoüberwachung vorhanden (nie Daten ausgewertet).

Es soll eine systematische Erfolgskontrolle z.B. mittels Videokamera (analog KW Mühleplatz Luzern) oder Pit-Tags durchgeführt werden. Aufgrund dieser Resultate soll ein Entscheid gefällt werden, ob Anpassungen beim Fischpass gemacht werden müssen. Mögliche Anpassungen: Beckenanpassung bei Spülschützeinbau, Ausstieg oben weiter flussaufwärts verlegen.

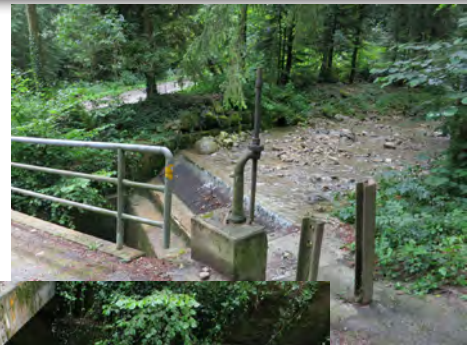
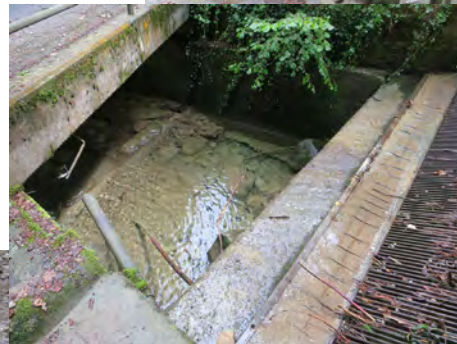
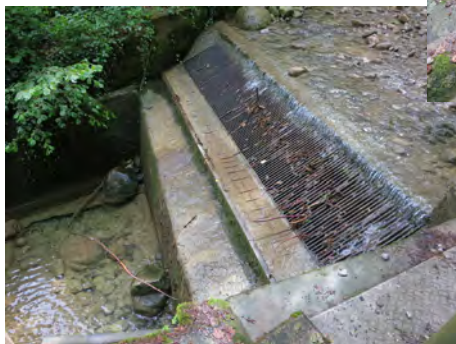
20004.2

Fassung Kesselbach

**keine
vorhanden**

Fassung Kesselbach: Die Notwendigkeit einer Sanierung ist vorhanden, doch erst wenn Wasserführung in der Restwasserstrecke Bach genug gross ist (Restwassersanierung!).
 Lochmühleweiher: das einmündende Gewässer gelangt über einen Wasserfall in den Teich. Hier ist keine Sanierung notwendig, da dies ein natürliches Hindernis ist.
 Mühle: Unterhalb der Mühle wird via unterirdischer Leitung das Wasser dem Bach zurückgegeben, in diesem Bereich ist keine Sanierung Fischgängigkeit nötig.

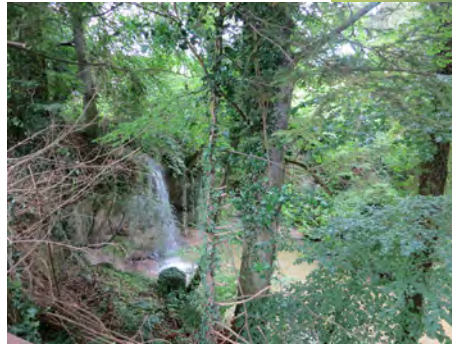
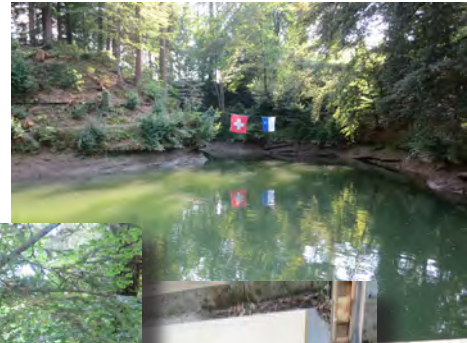
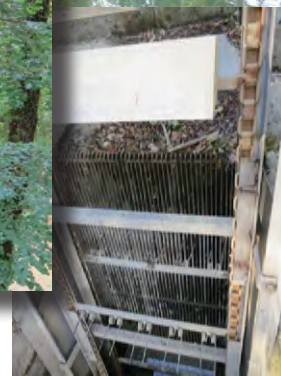
20004.3

Lochmühleweiher

Diverse andere Fassungen
 u.a. Rümlig, doch diese wur-
 den durch Erdbeben zerstört.

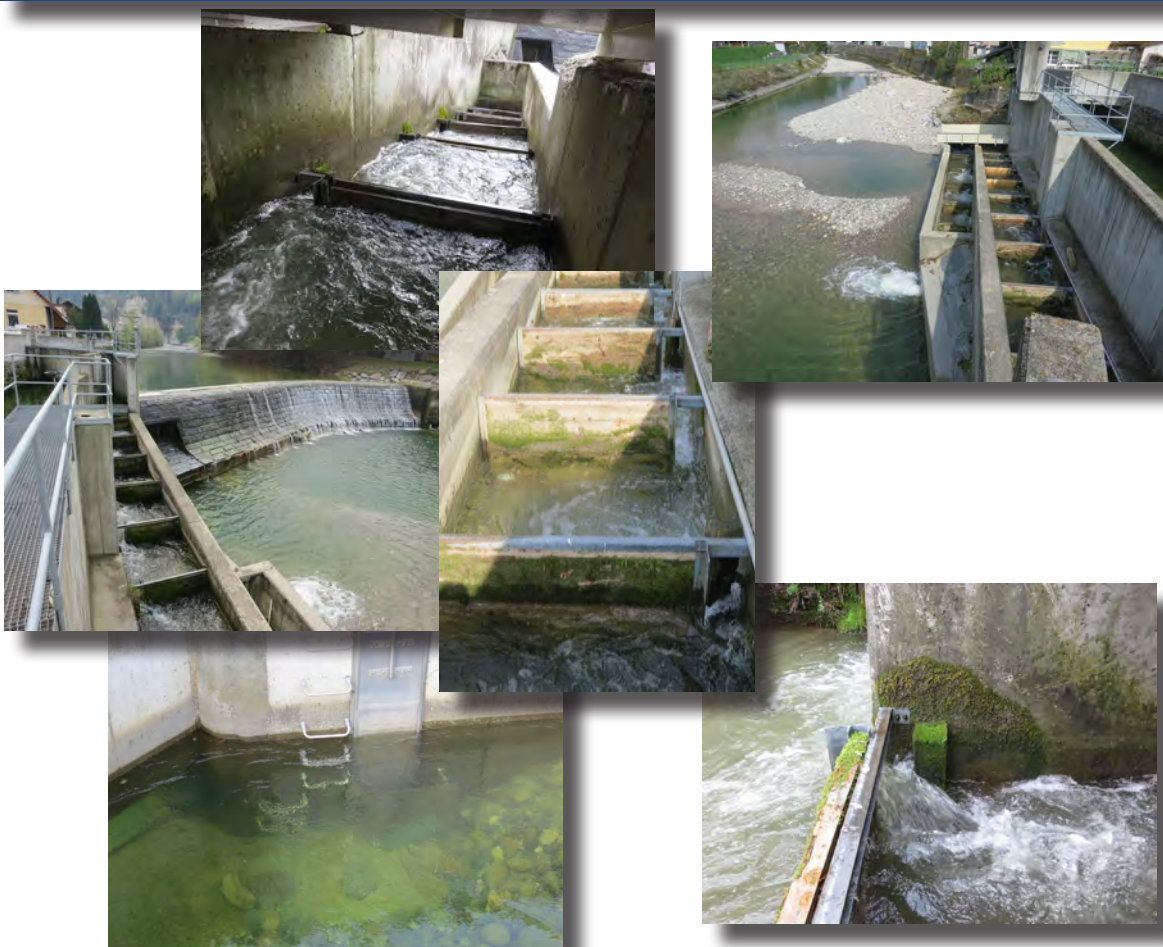
Fischaufstiegshilfe

Die unteren Becken überlaufen zum Teil und die Leistungsdichte ist teilweise zu gross. Die Dotation des Fischpasses sollte besser kontrolliert und fixiert werden, damit dieser optimal läuft. Die Geschiebeablagerungen im und vor dem Fischpass sind problematisch. Es soll eine Erfolgskontrolle des Fischaufstiegs durchgeführt werden, um gegebenenfalls Optimierungen vorzunehmen.

Wehr Kommetsrüti: Die Fischtreppe muss eventuell optimiert werden (je nach den Resultaten der Erfolgskontrolle). Eine Fischabstiegshilfe muss so erstellt werden, so dass Fische nicht in den Oberwasserkanal gelangen, evtl. muss die Lage des Fischausstiegs ins Oberwasser angepasst werden.

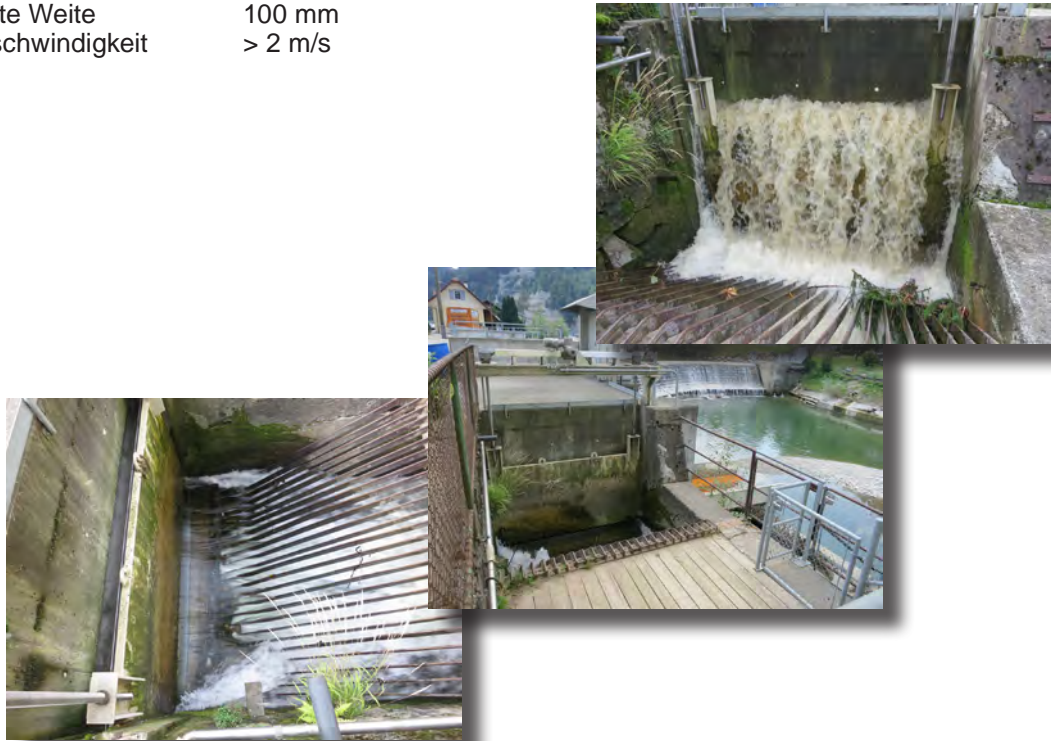
Rechenanlage Kommetsrüti

Rechen lichte Weite 100 mm
Anströmgeschwindigkeit > 2 m/s

Die Maschinengebäude der KW Geistlich und Walzmühle sollen nicht fischgängig gemacht werden, sondern es soll in die Fischabweisung beim Einlauf in den Oberwasserkanal investiert werden.

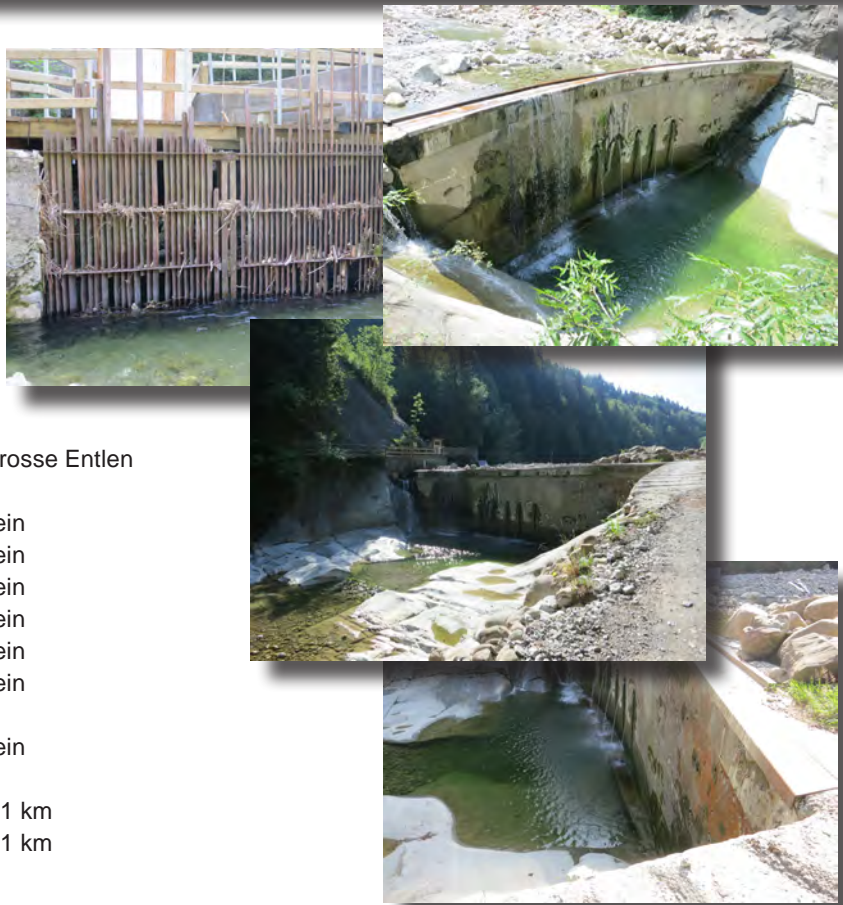
20007.2
Stauwehr

Gewässername	Grosse Entlen
Bachforelle	ja
Fluss/ Seeforelle	nein
Lachs	nein
Äsche	nein
Barbe	nein
Aal	nein
Nase	nein
Groppe	ja
Vorranggewässer	nein
Hindernishöhe [m]	8
Hindernis flussabwärts [m]	> 1 km
Hindernis flussaufwärts [m]	> 1 km

keine
vorhanden

Als eines der natürlichsten Gewässer des Kantons Luzern, mit Auengebiet von nationaler Bedeutung, ist die Ermöglichung der freien Fischwanderung (Auf- und Abstieg) beim Wehr zwingend, das nächste (künstliche) Wanderhindernis liegt 6 km oberhalb des Wehrs.
