Sanierung Fischgängigkeit

*Strategische Planung
Dezember 2014*

Bau-, Umwelt- und
Wirtschaftsdepartement | buwd.lu.ch

WFN - Wasser Fisch Natur AG

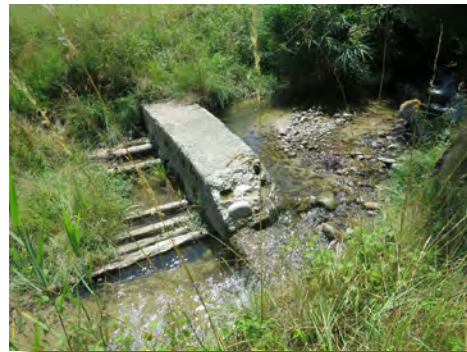
20008.2**Wasserfassung Blattbach**

Gewässername	Blattbach
Bachforelle	ja
Fluss/ Seeforelle	nein
Lachs	nein
Äsche	nein
Barbe	nein
Aal	nein
Nase	nein
Groppe	ja
Vorranggewässer	nein
Hindernishöhe [m]	0.6
Hindernis flussabwärts [m]	> 1 km
Hindernis flussaufwärts [m]	> 1 km

**Fischaufstiegshilfe****keine
vorhanden****Sanierungsentscheid Mühle Wicki****Sanierung
Priorität 2**

Die Fassung Blattbach soll fischgängig gemacht werden. Dieser Bach stellt ein wichtiges Verbindungsgewässer zwischen der Kleinen Emme und der Wiss-Emme dar.

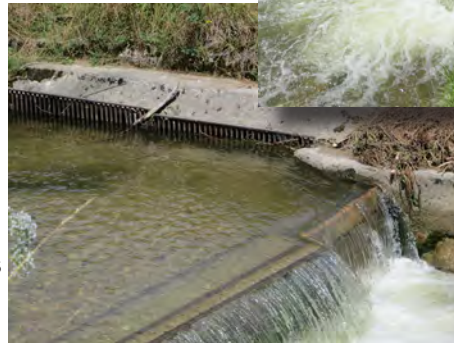
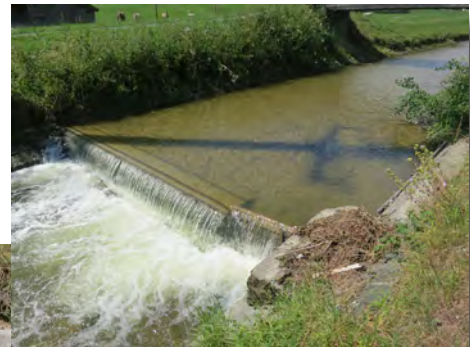
**20009.2****Wasserfassung Wissemme Sägerei Unternährer**

Gewässername	Wissemme
Bachforelle	ja
Fluss/ Seeforelle	nein
Lachs	nein
Äsche	nein
Barbe	nein
Aal	nein
Nase	nein
Groppe	ja
Vorranggewässer	nein
Hindernishöhe [m]	0.6
Hindernis flussabwärts [m]	> 1 km
Hindernis flussaufwärts [m]	> 1 km

Rechen lichte Weite	35 mm
Anströmgeschwindigkeit	0.4 m/s

**Fischaufstiegshilfe**keine
vorhanden**Sanierungsentscheid**Sanierung
Priorität 2

Die Sanierung der Fischgängigkeit soll zusammen mit der Revitalisierung und Eliminierung der anderen Aufstiegshindernisse (Schwellen) einhergehen.

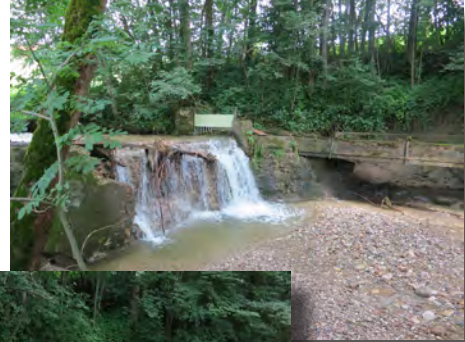
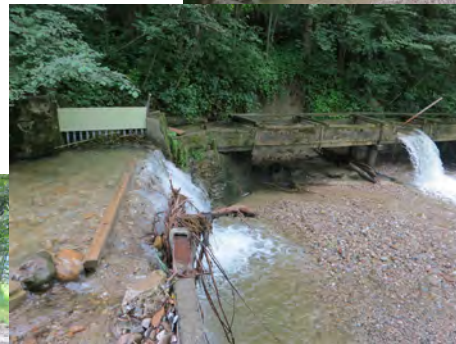
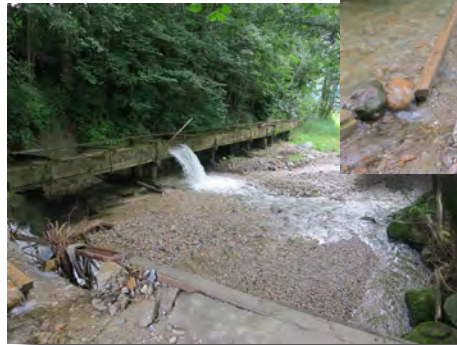
Wasserfassung Wissemme KW Lehn

Gewässername	Wissemme
Bachforelle	ja
Fluss/ Seeforelle	nein
Lachs	nein
Äsche	nein
Barbe	nein
Aal	nein
Nase	nein
Groppe	ja
Vorrangewässer	nein
Hindernishöhe [m]	3.5
Hindernis flussabwärts [m]	0 m
Hindernis flussaufwärts [m]	0 m

**Fischmigrationshilfen****keine
vorhanden****Sanierungsentscheid KW Lehn****Sanierung
Priorität 2**

Da bei der Wasserentnahme ein natürliches Wanderhindernis besteht, ist keine Sanierung des Fischeaufstiegs nötig, jedoch sind Vorkehrungen zu treffen, damit die Fische nicht in den Kraftwerkskanal gelangen.

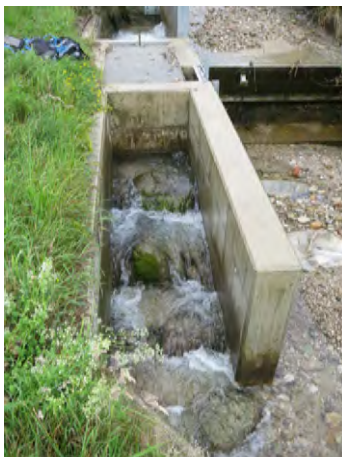
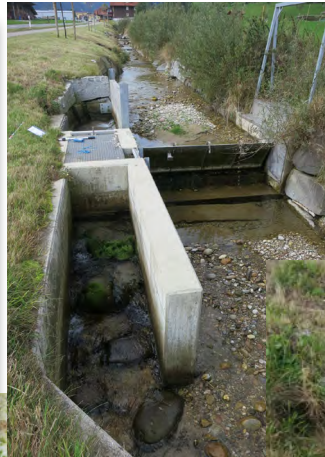
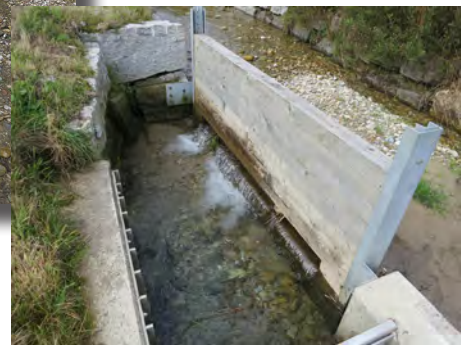
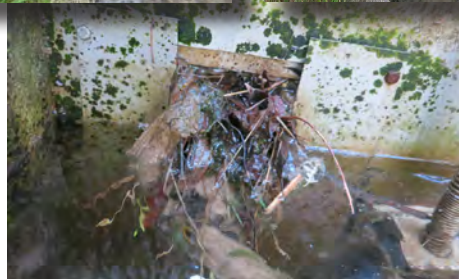
**Fischaufstiegshilfe**

Gewässername	Wissemme	Anordnung	Gewässerseite
Bachforelle	Ja	Einstiegsposition [m]	5
Seeforelle	Nein	Einstiegswinkel [°]	30 - 50
Lachs	Nein	Beckenlänge [m]	2.3
Äsche	Nein	Beckenbreite [m]	0.75
Barbe	Nein	Wassertiefe im Becken [m]	0.2
Aal	Nein	Durchlassbreite [m]	0.09
Nase	Nein	Betriebswasser [l/s]	20
Groppe	Ja	Wasserspiegeldifferenz [m]	0.1
Vorrangewässer	Nein	Durchlassgeschwindigkeit [m/s]	1.3
Hindernishöhe [m]	0.9	Sohlanschluss	Gewährleistet
Hindernis flussabwärts [m]	9'999	Maximale Leistungsdichte [W/m ³]	57
Hindernis flussaufwärts [m]	9'999	Sohlsubstrat	Gross
Länge FAH [m]	8		
Gefälle [%]	0		
Saisonale Abstufung Dotierung	Nicht Vorhanden		
Zusätzliches Lockwasser [l/s]	0		
Leitströmung [%]	20.8%		
Anzahl Ruhebecken	0		
Ausstiegssituation-Gefahr	Nein		
Betriebsdauer [Tage/Jahr]	0		
Wartung	Schlecht		
Funktionskontrolle, Typ	Keine		
Funktionskontrolle, Resultate	0

Der Fischpass funktioniert mässig, bei drei Kontrollen war dieser jedesmal schlecht unterhalten und dadurch mit zuwenig Wasser dotiert. Der Ausstieg über die Schwelle ist ebenfalls nicht optimal. Das Schlupfloch bei der Querwand wurde nachträglich mit einem Blech auf 9 cm Breite verkleinert.

Die Mängel des bestehenden Fischpasses müssen behoben werden, so dass der Fischaufstieg gewährleistet ist. Zusätzlich sollen Massnahmen für den Fischabstieg getroffen werden.
